Дата начала проведения экспертизы: 16 февраля 2023 года.

Дата окончания проведения экспертизы: 20 марта 2023 года.

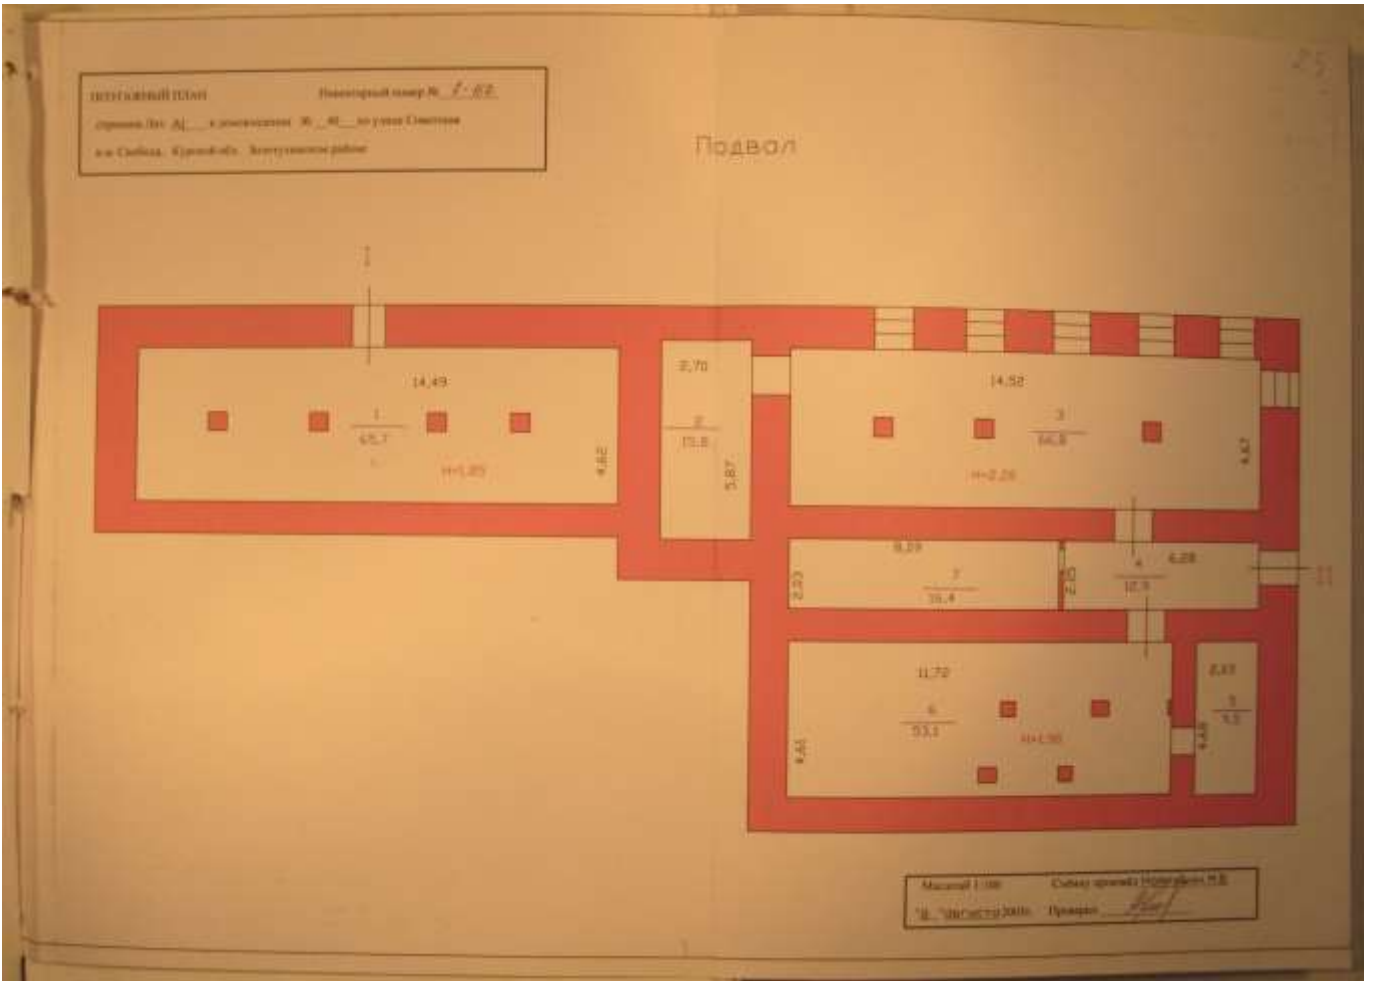
процент износа, приведенный к 100 по формуле: $\frac{\text{процент износа (гр. 9)} \times 100}{\text{удельный вес (гр. 7)}}$
