АКТ
ГОСУДАРСТВЕННОЙ ИСТОРИКО-КУЛЬТУРНОЙ
ЭКСПЕРТИЗЫ

выявленного объекта культурного наследия
«Дом жилой, начало XX вв.»,
по адресу (местоположение): Российская Федерация, Курская область,
город Курск, улица Уфимцева, дом 14

**А К Т
ГОСУДАРСТВЕННОЙ ИСТОРИКО-КУЛЬТУРНОЙ ЭКСПЕРТИЗЫ
выявленного объекта культурного наследия «Дом жилой, начало XX в.»
по адресу: Российская Федерация, Курская область,
город Курск, улица Уфимцева, дом 14**

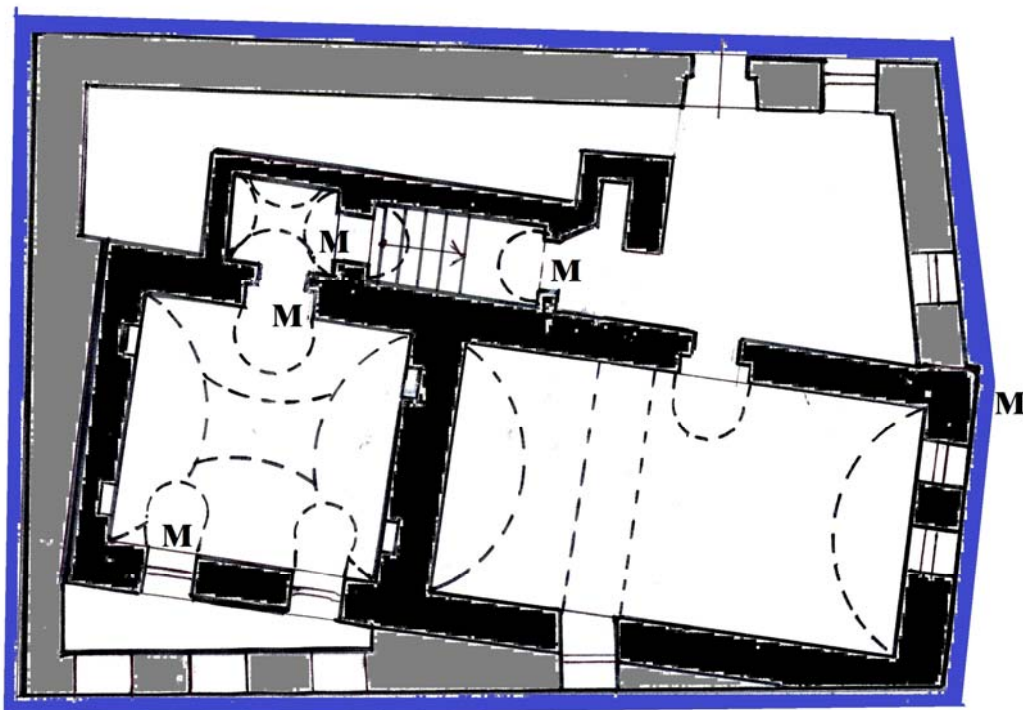
ПЛАН ПОДВАЛА И ЦОКОЛЬНОГО ЭТАЖА

объёмно-пространственное и планировочное решение
на время строительных периодов:

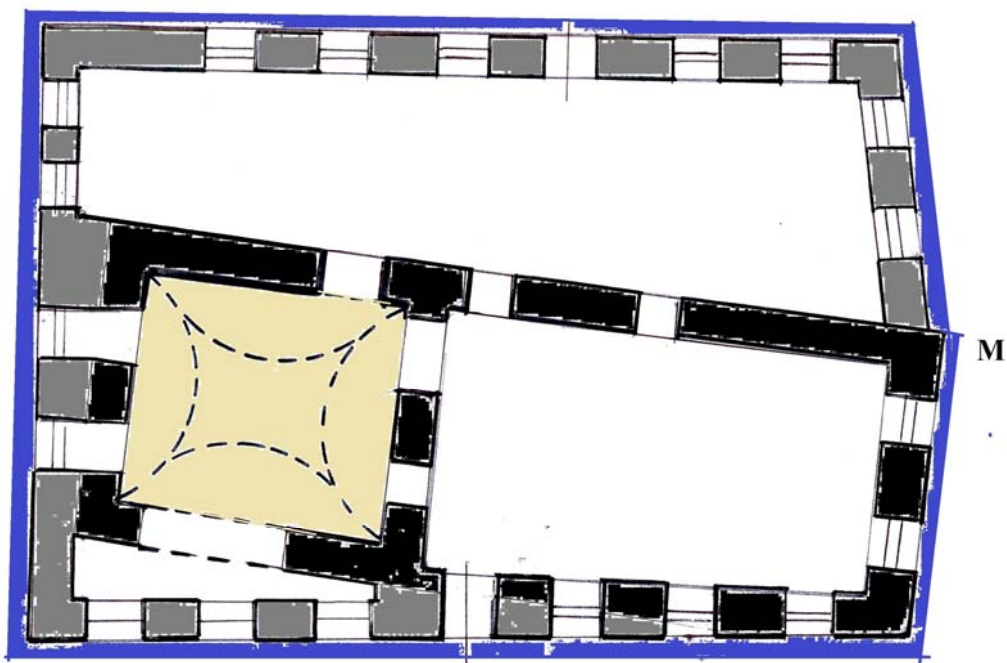
ПЛАН 1-го ЭТАЖА

объемно-пространственное и планировочное решение
на время строительных периодов:

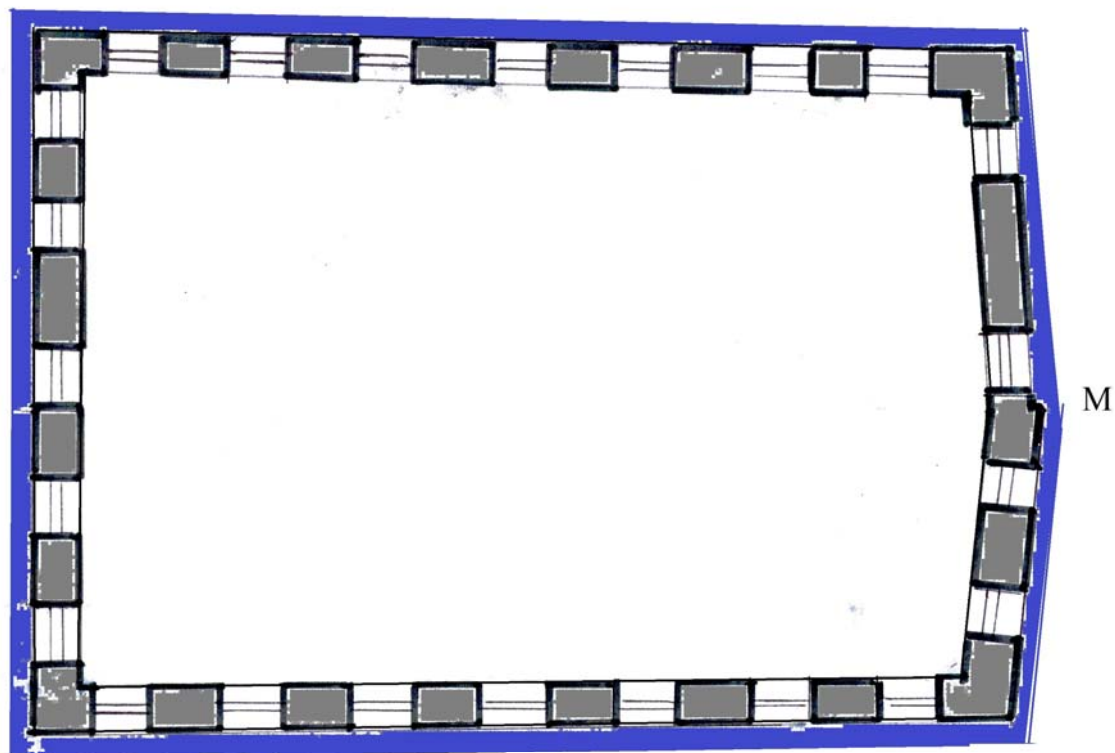
ПЛАН 2-го этажа

объёмно-пространственное и планировочное решение на время строительных периодов: середина XVIII в., конец XVIII в.

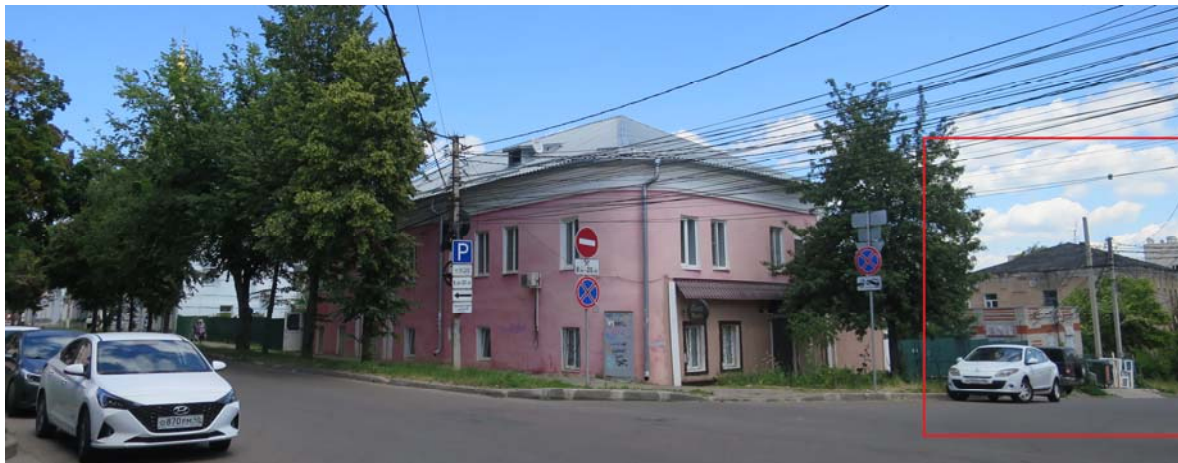
1. Вид с юго-запада с перекрестка ул. Горького / Уфимцева

Крыша – при осмотре чердачного пространства установлено, что мауэрлат, стропила, обрешетка и сопряжения поражены гнилью и жучком, провисы, неровности кровли, наличие ремонтных крепежей стропильных ног. Поражение жучком и гнилью части стропильных ног и сплошной обрешетки. Кровля из шифера ветхая – следы ремонтов. На чердаке просматриваются щели и трещины, протечки, ослабление крепления листов к обрешетке из-за гнили. Водосток неорганизованный (см. фото 1, 14).

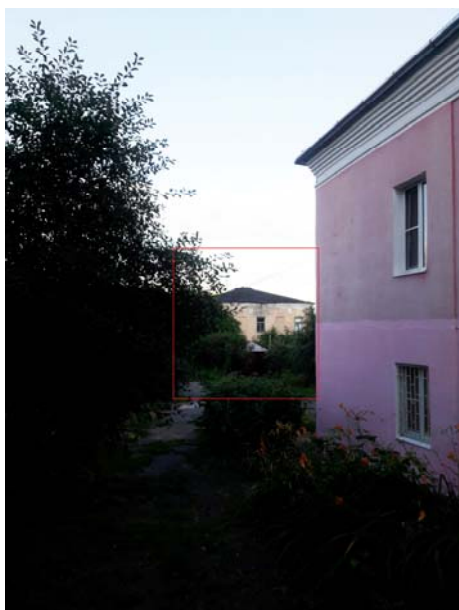
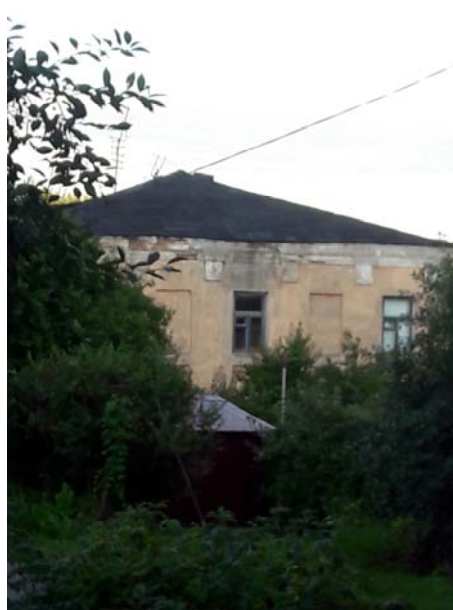
3. 4. Вид с запада, с ул. Горького и со двора дома по ул. Горького, 21

Стены – неравномерная осадка, массовые сквозные трещины с раскрытием до 3-5 см. Стены находятся в аварийном состоянии. В левой части здания необходимо выполнить поддерживающий ремонт (см. фото 25, 26, 20, 17, 18, 15, 16, 14, 11, 12, 13).

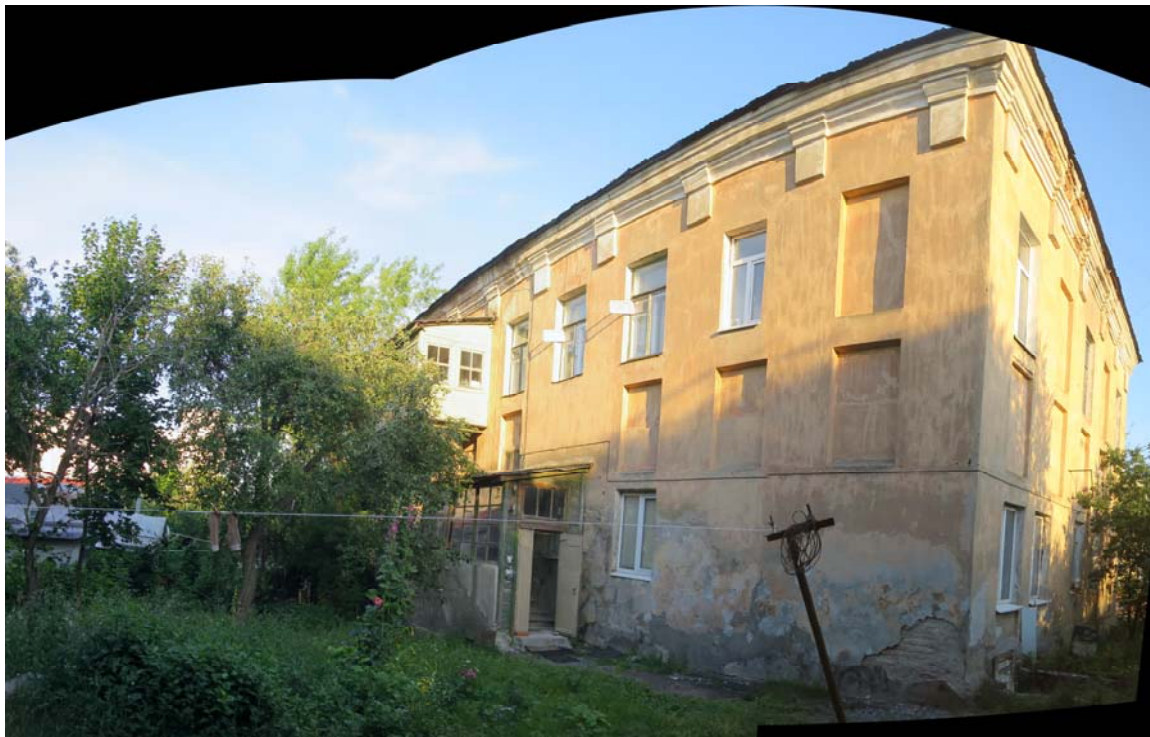
7. Вид с северо-запада со двора

Подвальная часть здания – в запущенном состоянии, деревянные перегородки перекошены, поражены гнилью, отделка всех помещений в крайне запущенном состоянии, требуется замена 100%. Кирпичная кладка стен разрушается из-за сырости и размораживания. Входы в подвал разрушены, требуется восстановление 100% (см. фото 7, 8, 9, 10, 19).

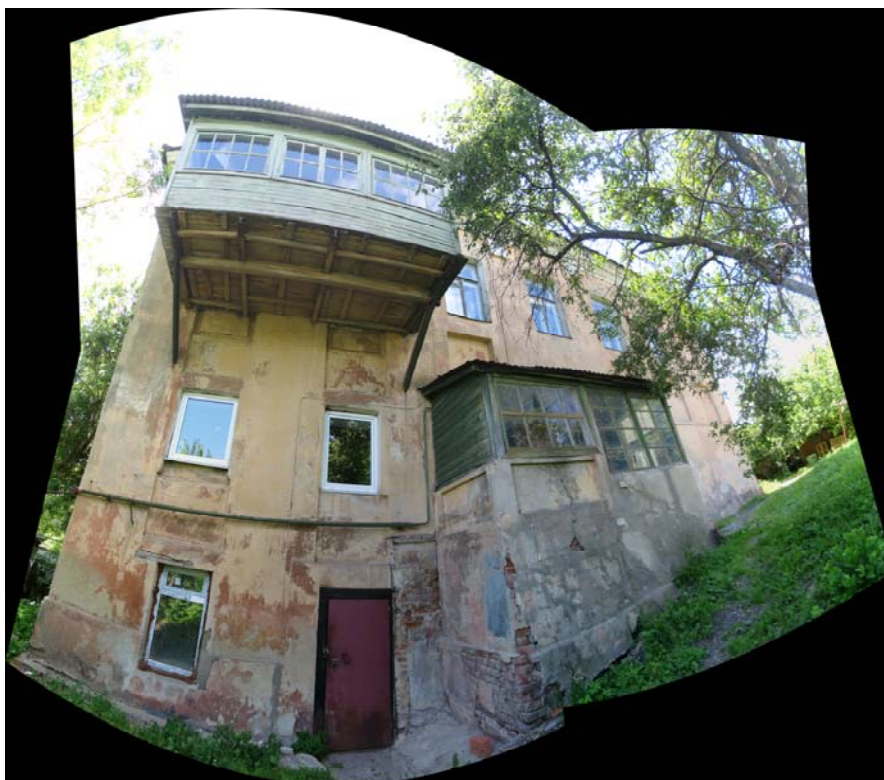
8. Вид с северо-востока, со двора.

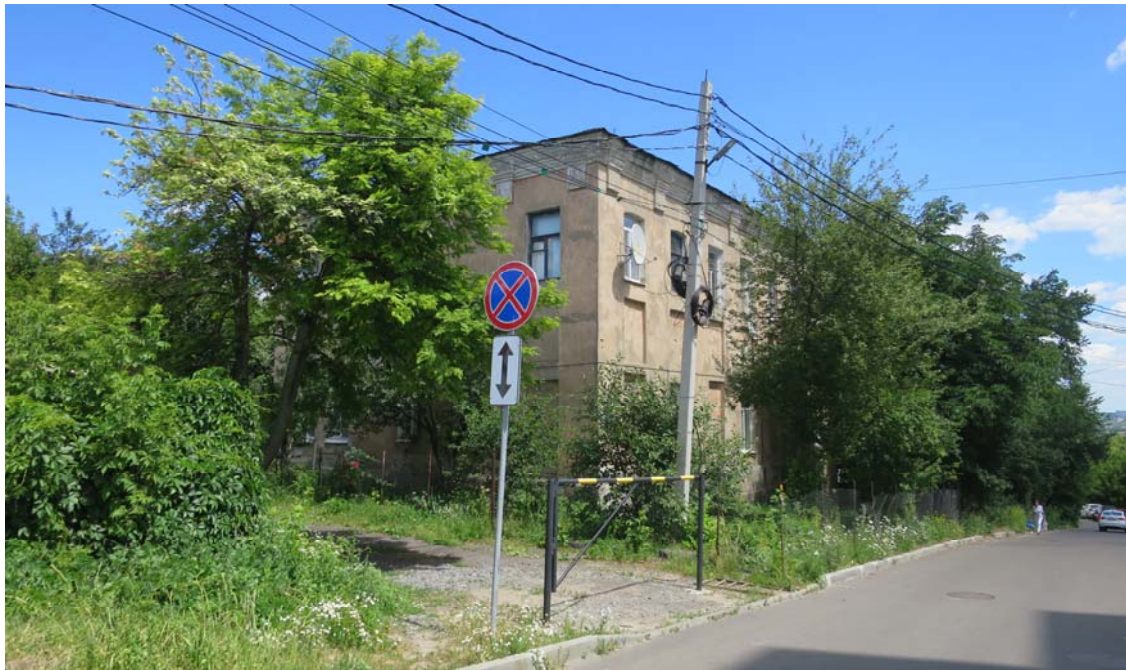
9. Вид с юго-запада, с ул. Уфимцева

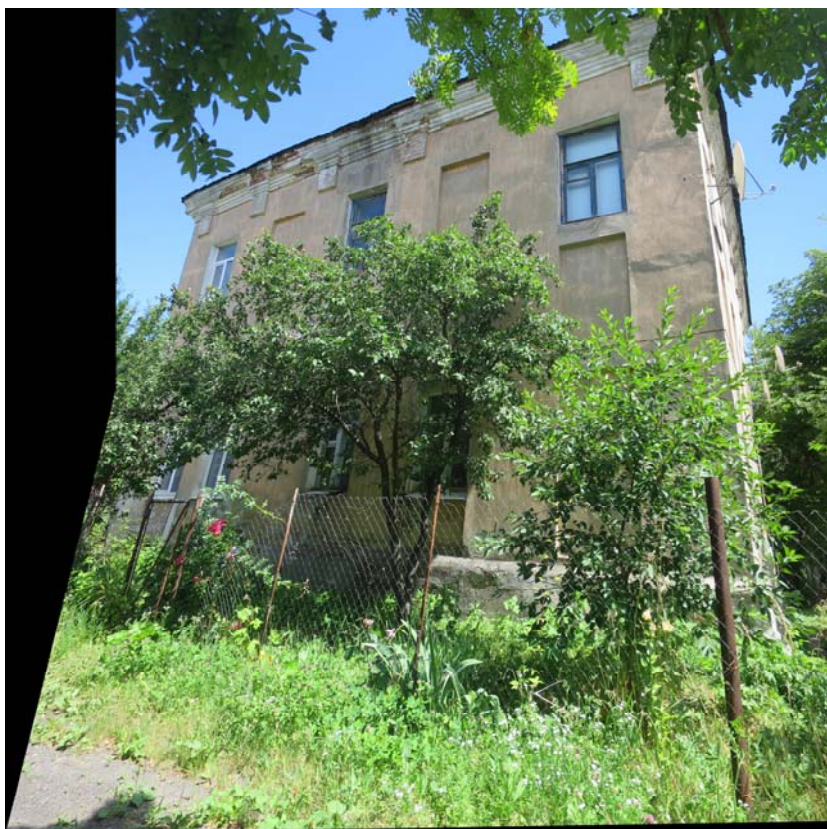
10. Вид с запада, со двора

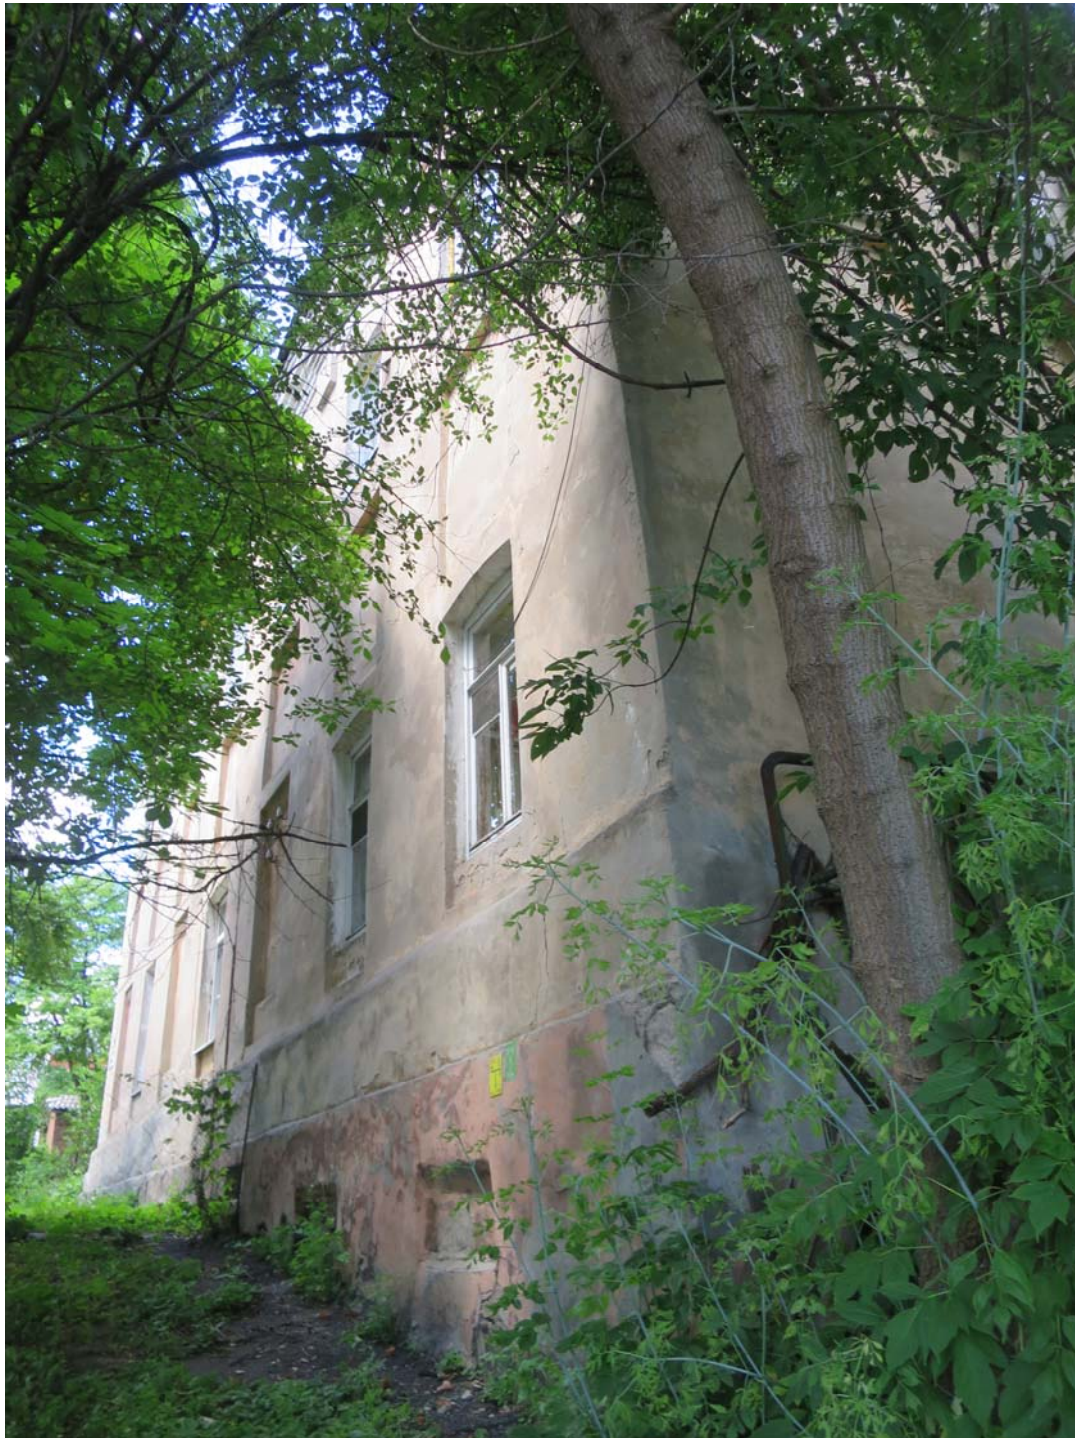
11. Вид с северо-востока, со двора

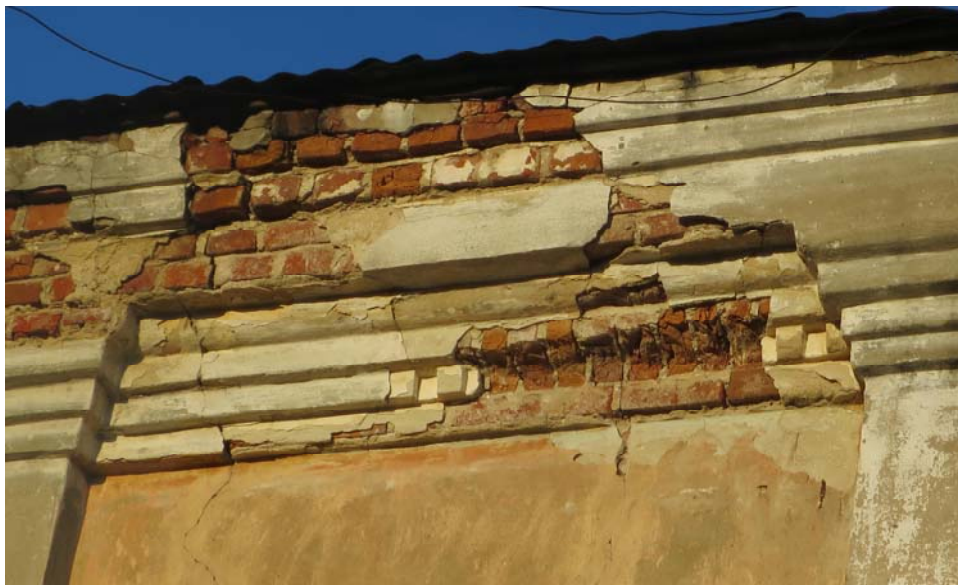
12. 13. Характер венчающего карниза в раскрытии первоначальных слоёв обломов и декора на северном и западном фасаде здания

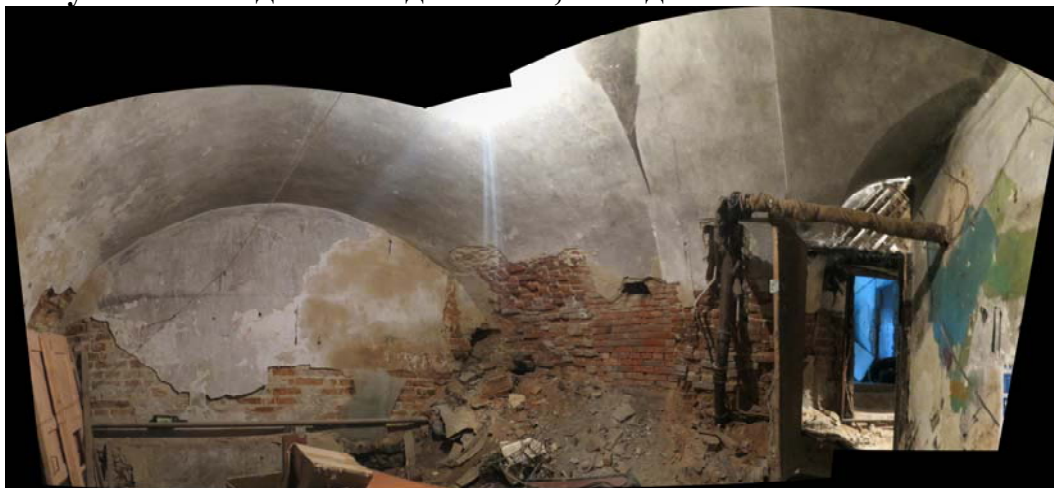
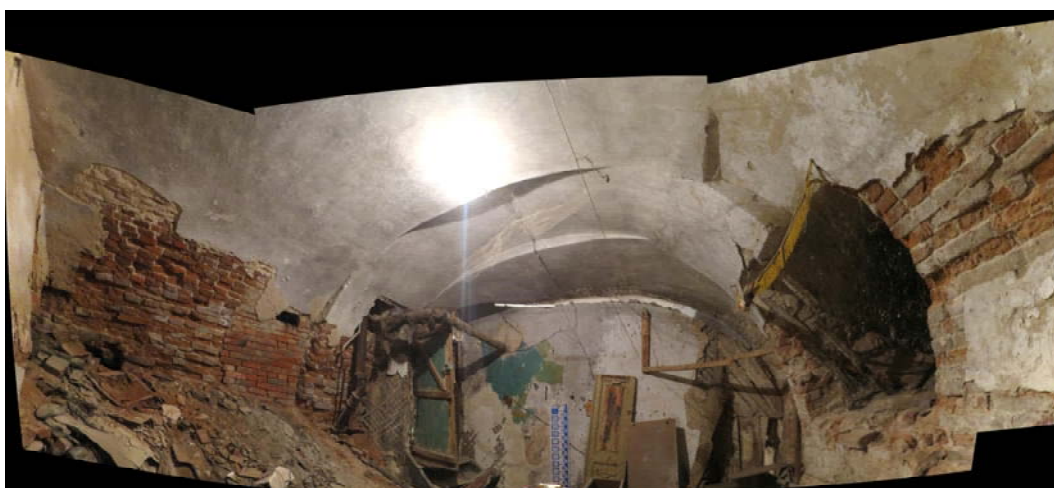
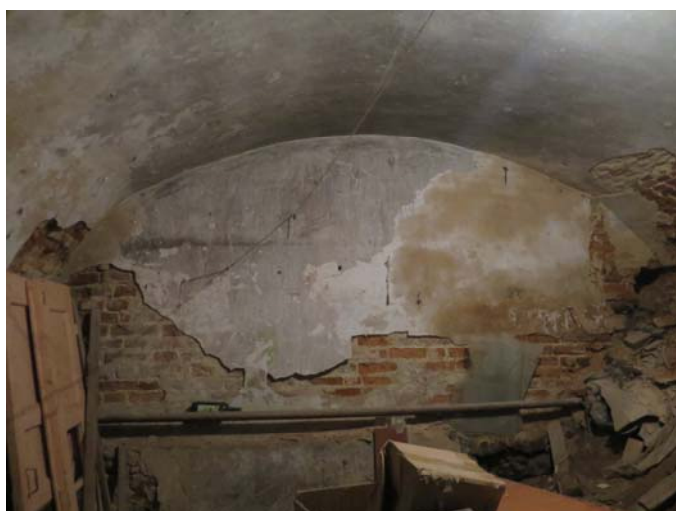
14. 15. 16. Характер объёмно-пространственного решения юго-восточного помещения цокольного этажа под цилиндрическими с распалубками сводами. Виды с юга, запада и востока.

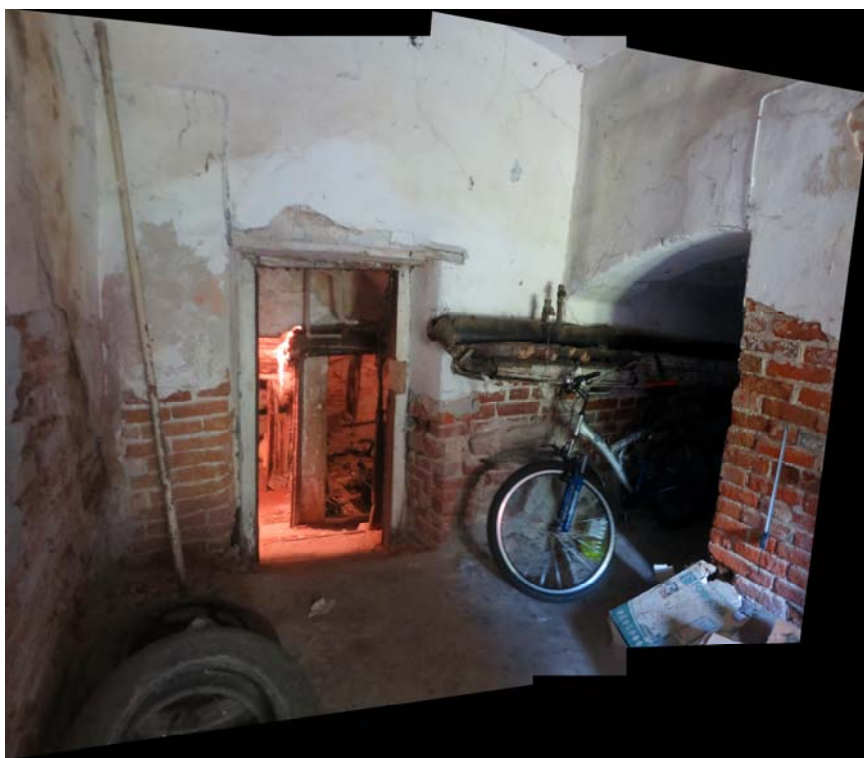
17. Площадка входов с характером проёмов в юго-восточное цокольное помещение (слева) и подвальное помещение (справа)

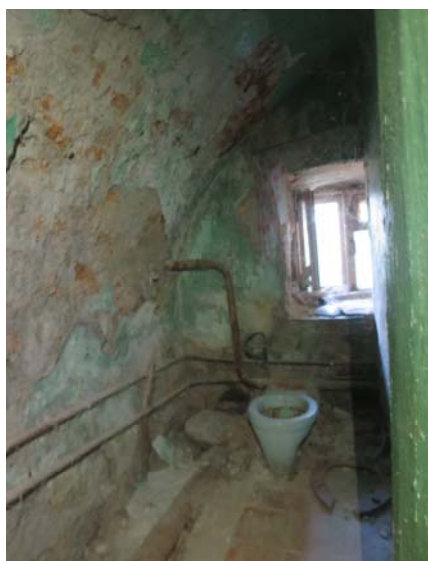
18. Цилиндрический свод цокольного этажа

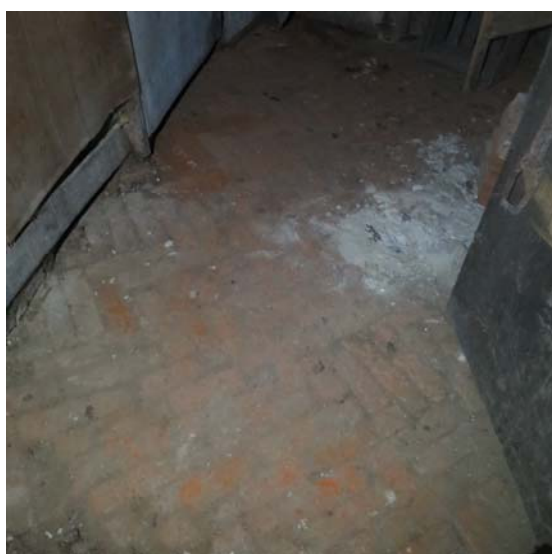
19. Кирпичная кладка пола подвала

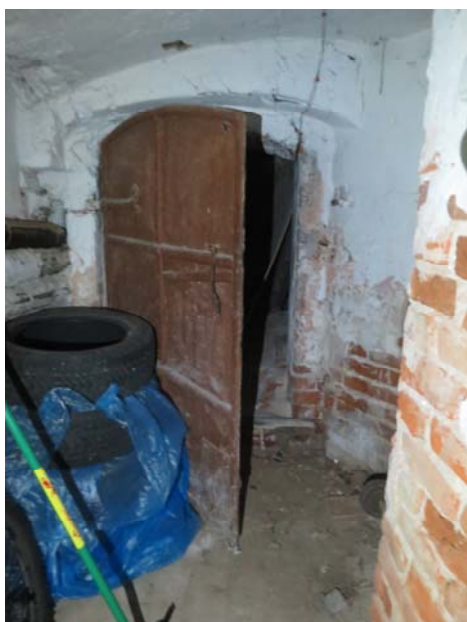
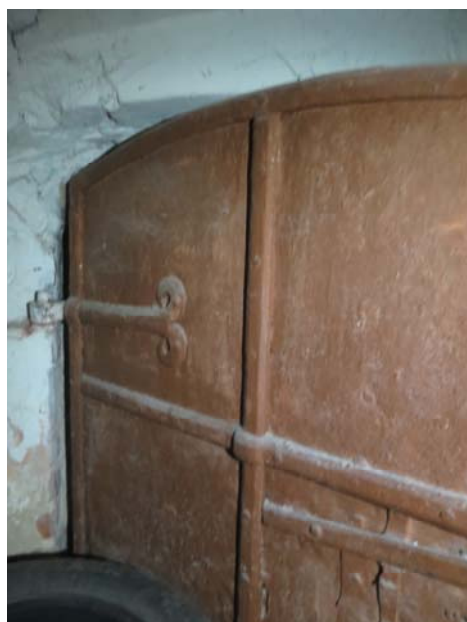
20. 21. Вход в юго-западное помещение подвала. Дверь металлическая с ковеной фурнитурой. Дверная фурнитура и кованный декор двери.

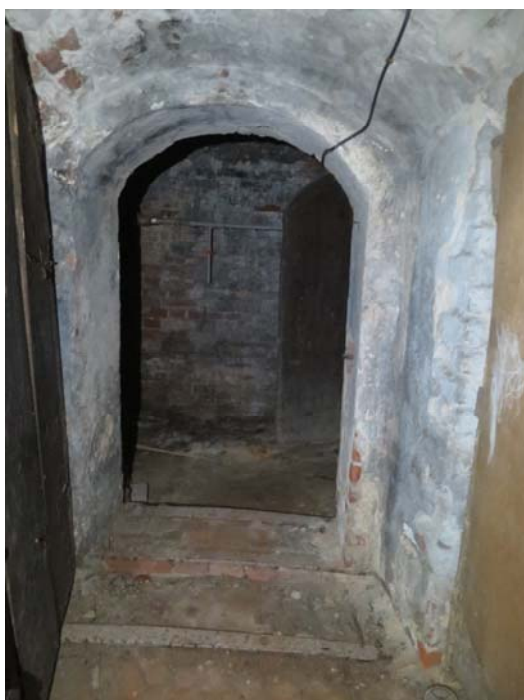
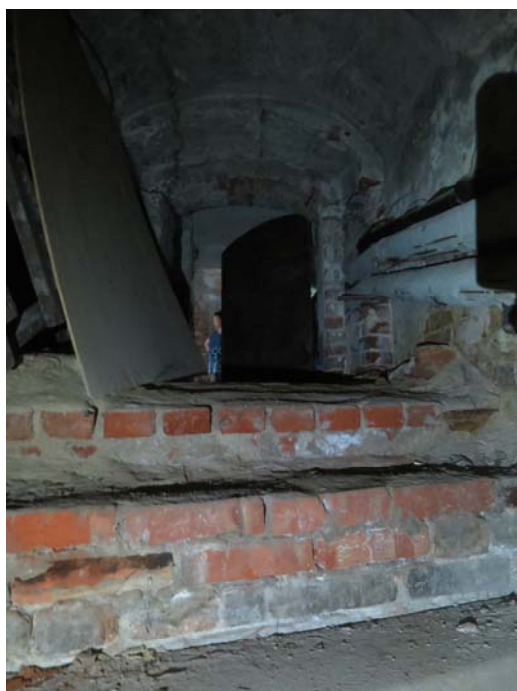
22. 23. Коридор с кирпичной лестницей - переход из цокольной части в подвал под цилиндрическим сводом. Характер дверных проёмов подвала.

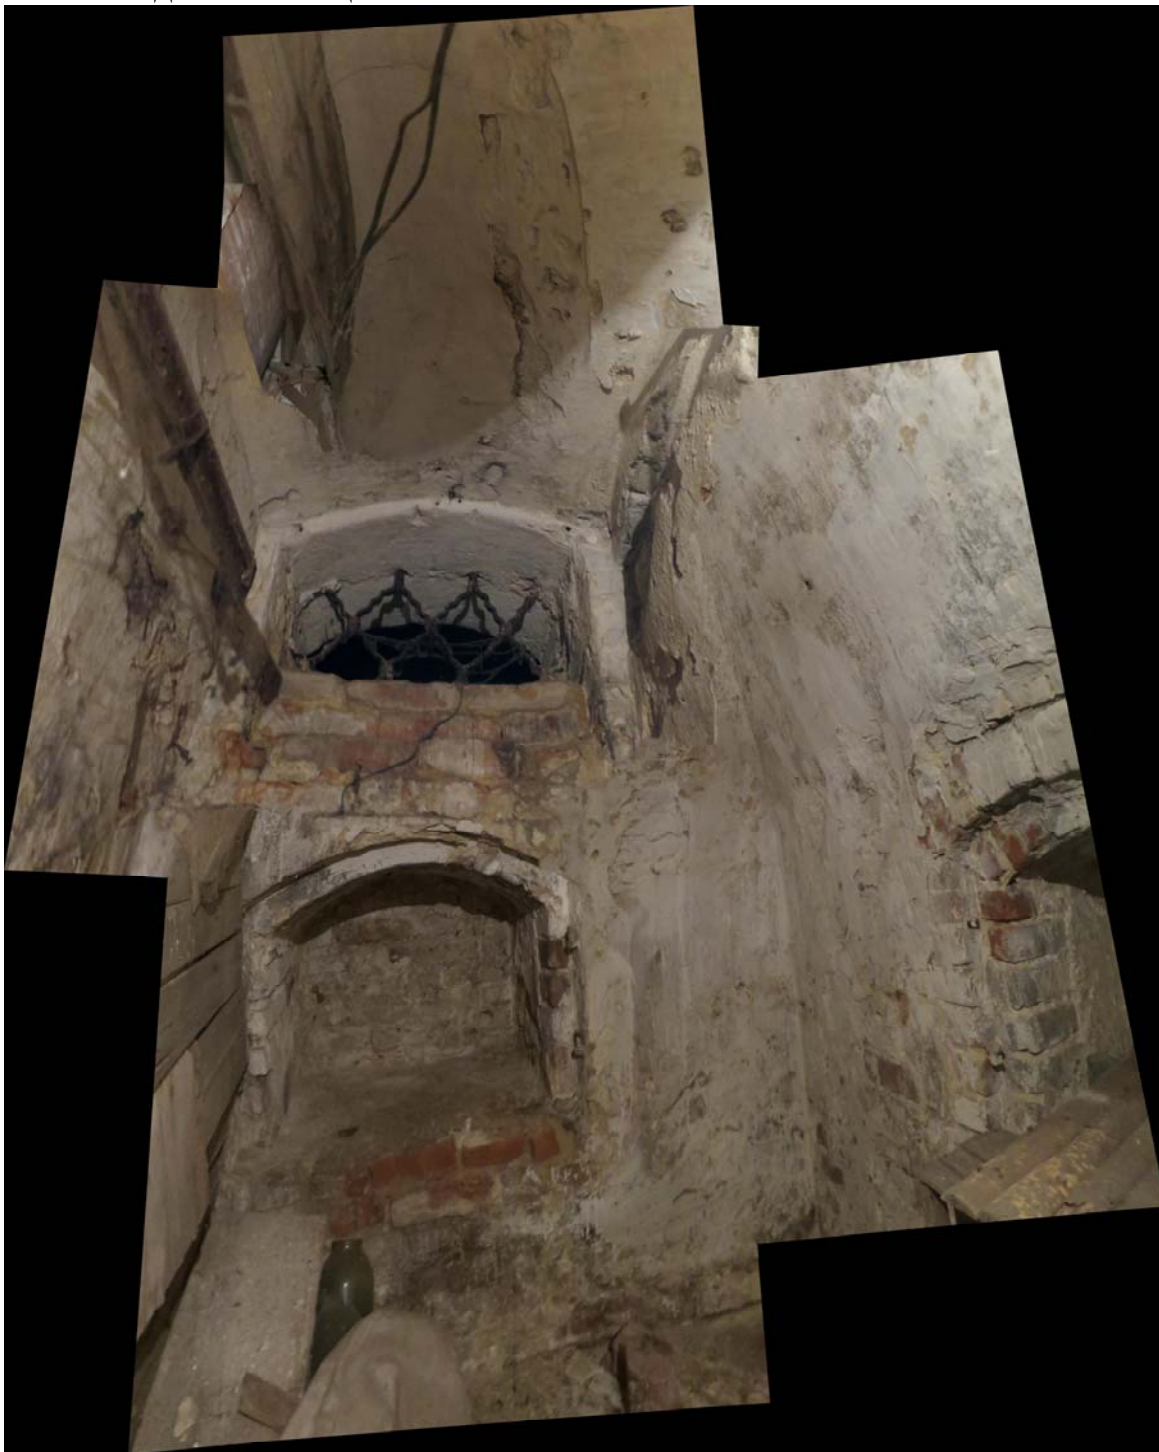
**24. Интерьер подвала под сомкнутыми сводами –
юго-западное помещение.**

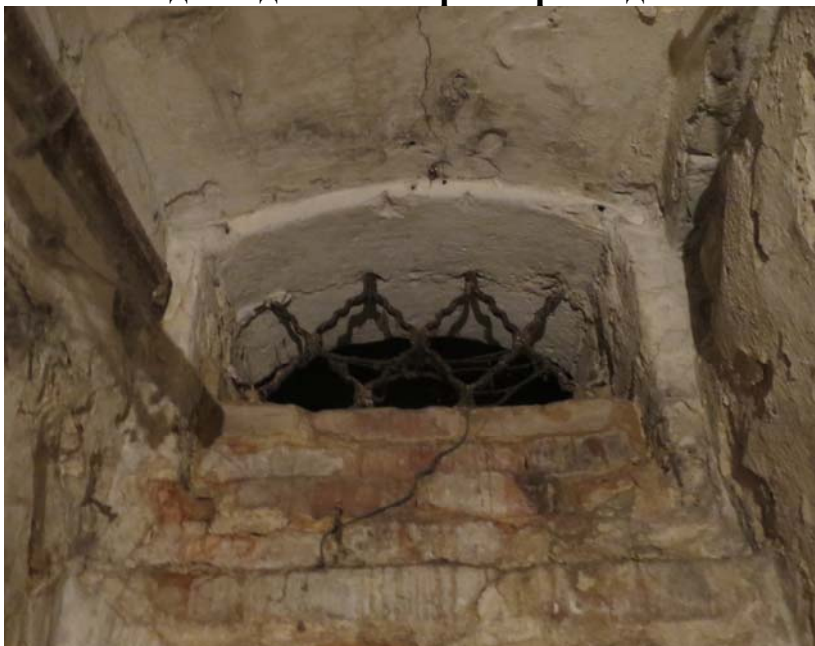
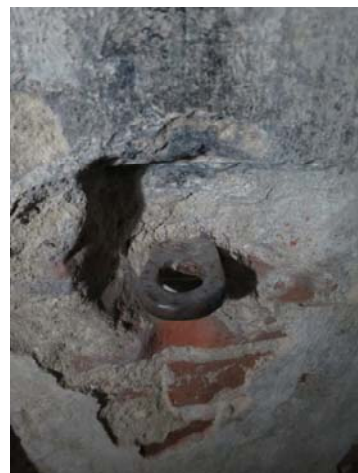
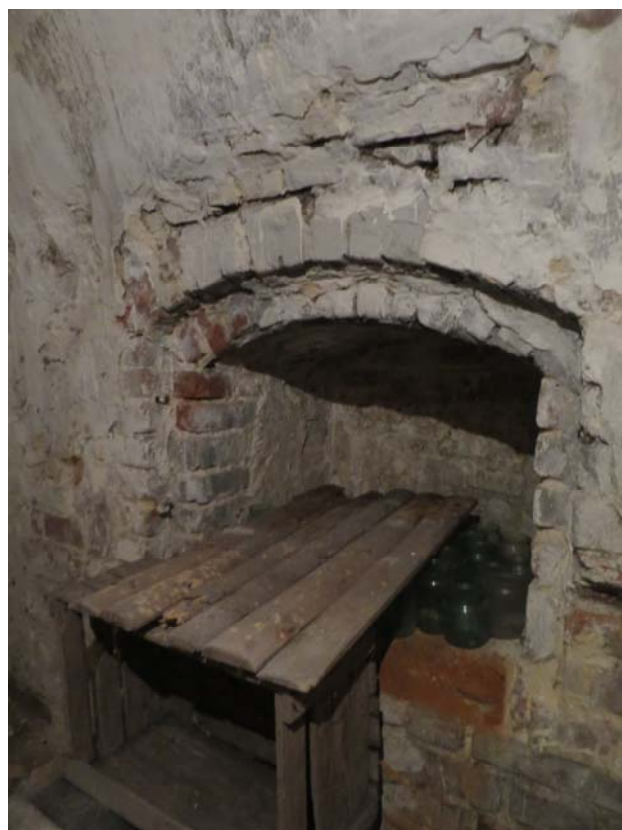
25. 26. Интерьер подвала под сомкнутыми сводами - юго-западное помещение. Характер оконного проёма, кованой решетки и кованой дверной закладной детали. Характер кладки ниш.

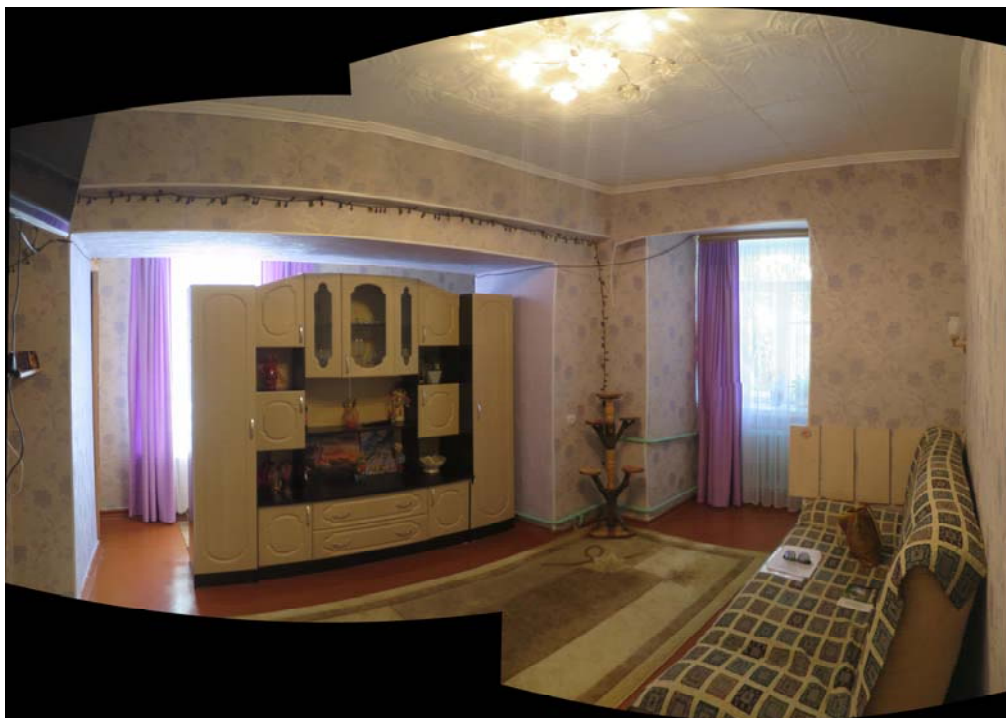
27. Вид на проём и совмещение стен палат середины XVIII в. и стен дома конца XVIII в. Под поздним потолком скрыт зеркальный с распалубками свод с лепной декоративной отделкой периода барокко.

Перекрытия – над лестничной клеткой и квартирами диагональные, продольные трещины, неровности на потолке, заметные прогибы, поражение гнилью балок. Отсутствует антисептирование древесины. Подшивка досок имеет провисы из-за поражения гнилью балок и протечек кровли, обрушение штукатурки над квартирами 1-го этажа и подвала (см. фото 27, 28, 29, 30, 4, 6).

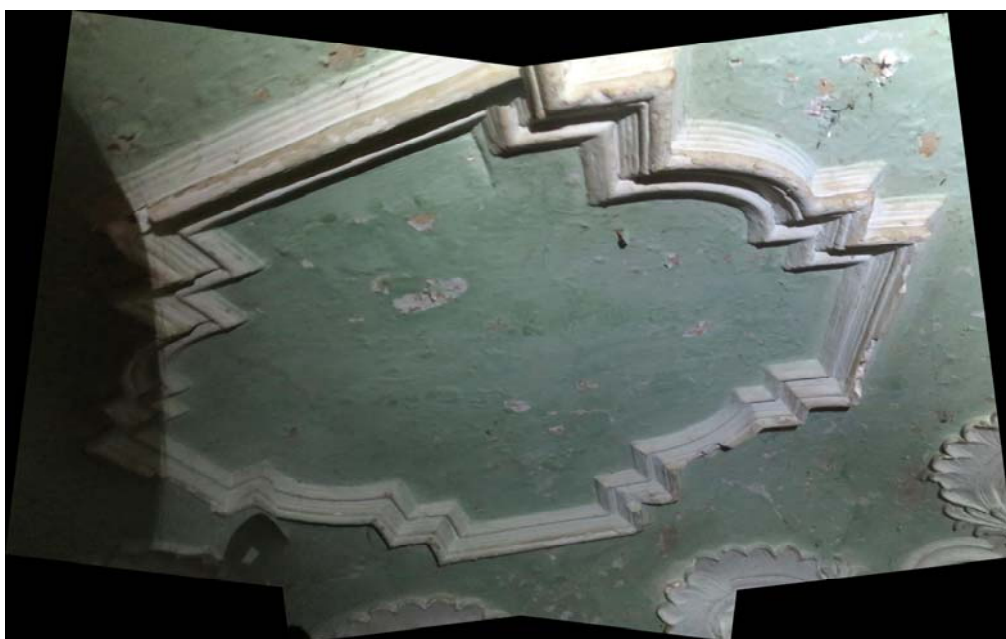
28. Характер зеркального свода с лепной декоративной отделкой периода барокко, скрытый под поздним потолком.

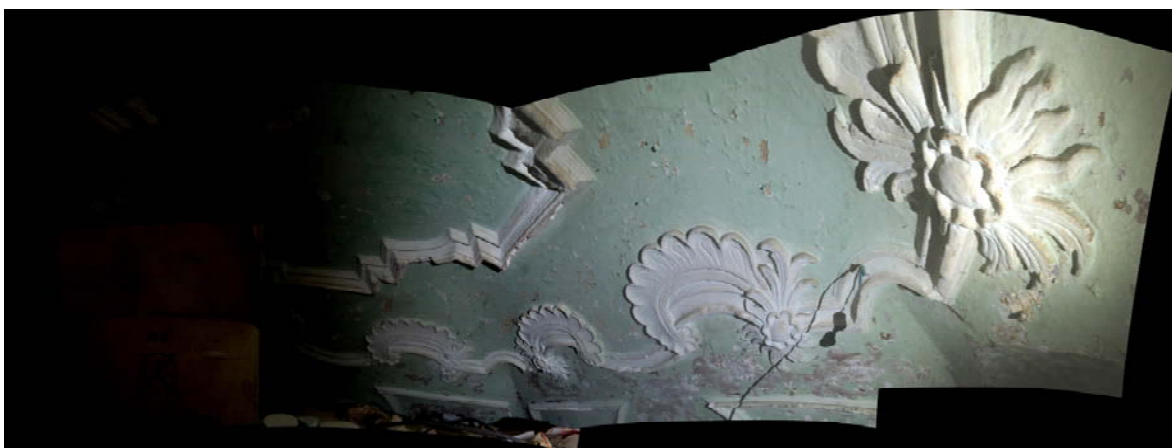
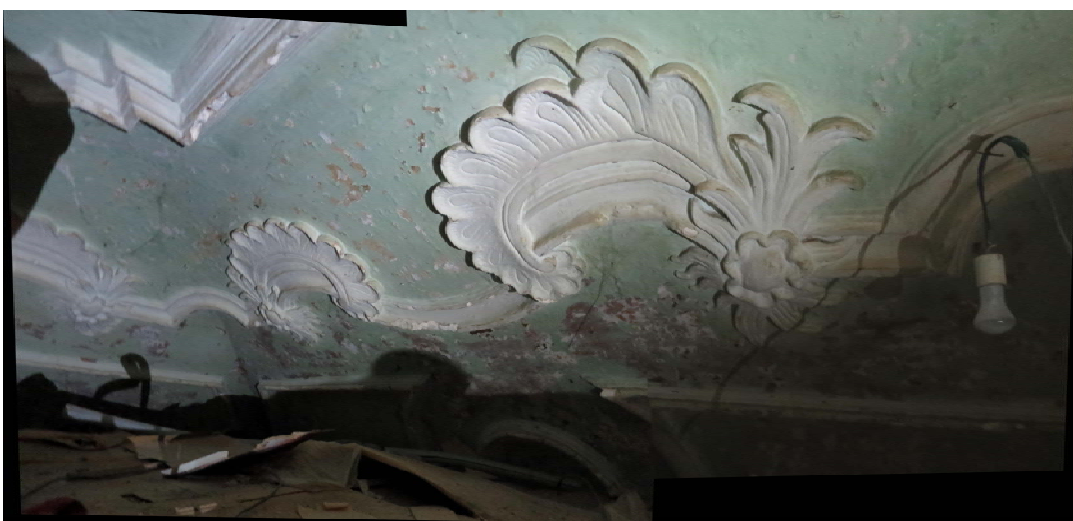
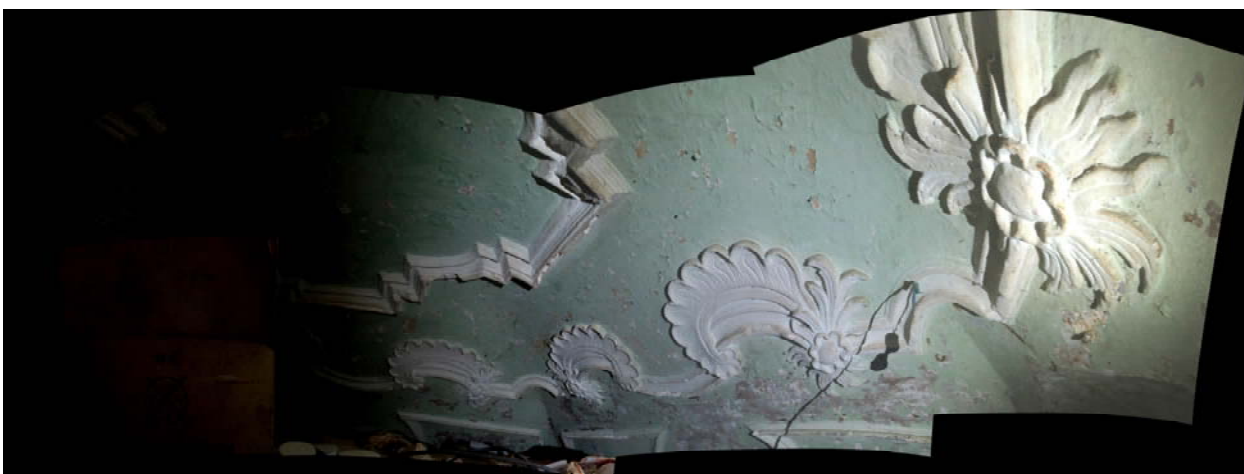
**29, 30,31. Характер зеркального свода с лепной декоративной отделкой
периода барокко, скрытый под поздним потолком.**

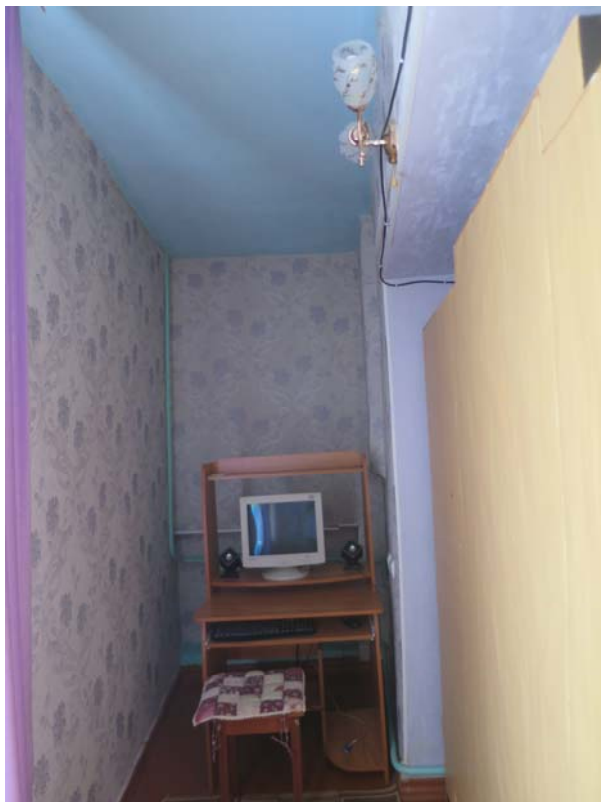
36. Вид стыковки стен середины XVIII в. и конца XVIII в.

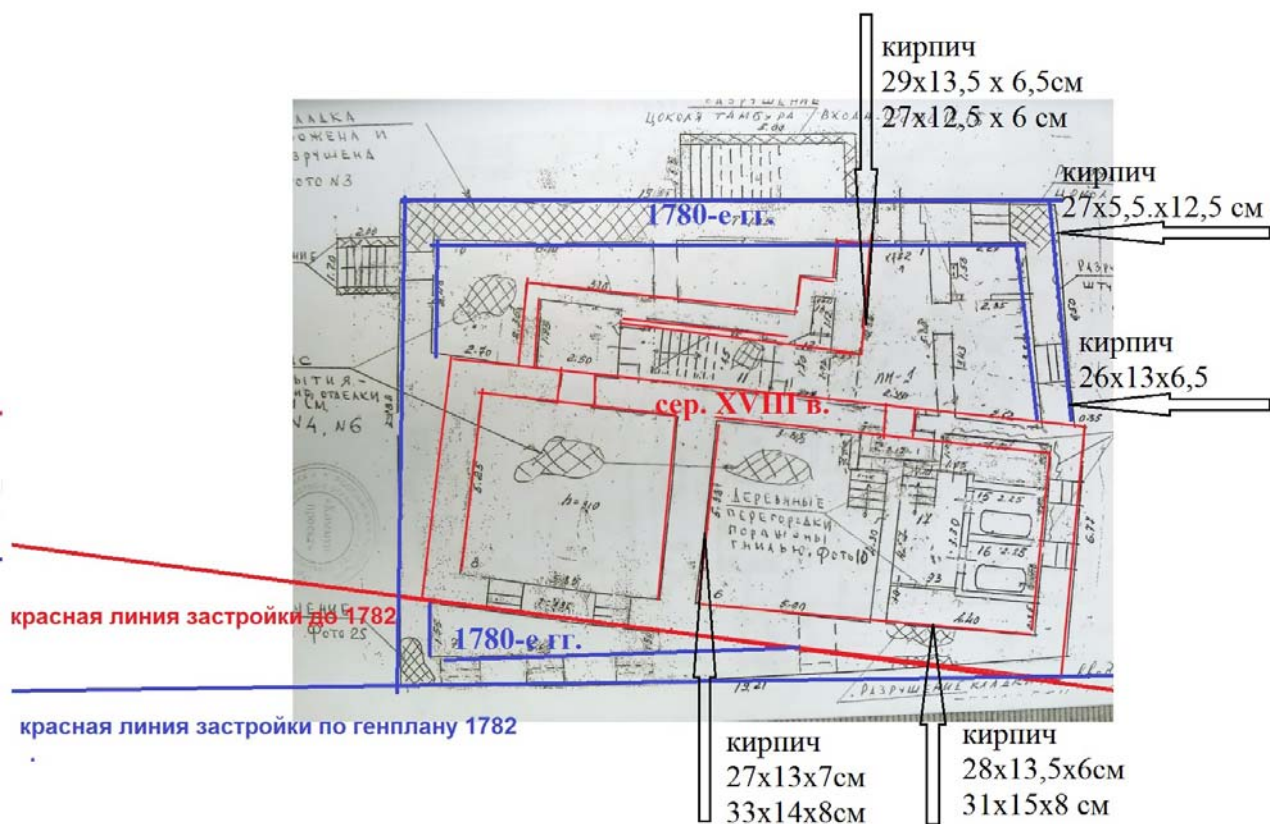
Материалы натурального исследования, июль 2022 г.,
с показанием основной периодизации строительства

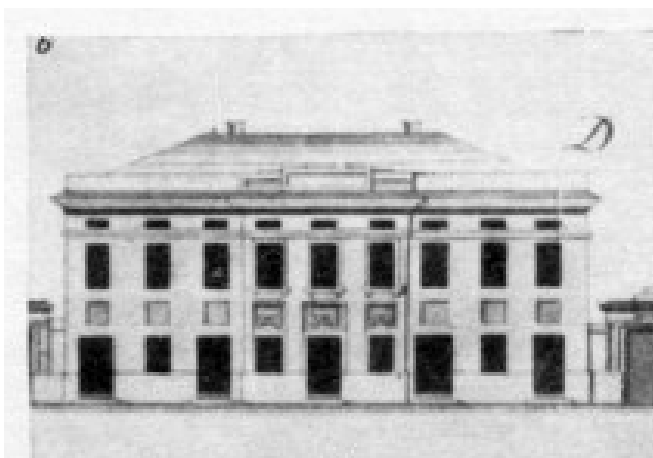
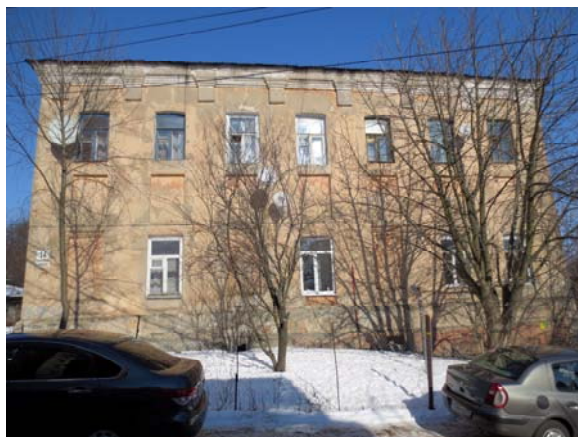
Сопоставление проекта № 1образцового фасада из серии архитектора И. Лема 1770-х гг. (Комиссия строений в Санкт-Петербурге) для вновь строящихся городов, с фасадом дома К.Е. Первышева по ул.Уфимцева, 14 (быв. Первышевской)

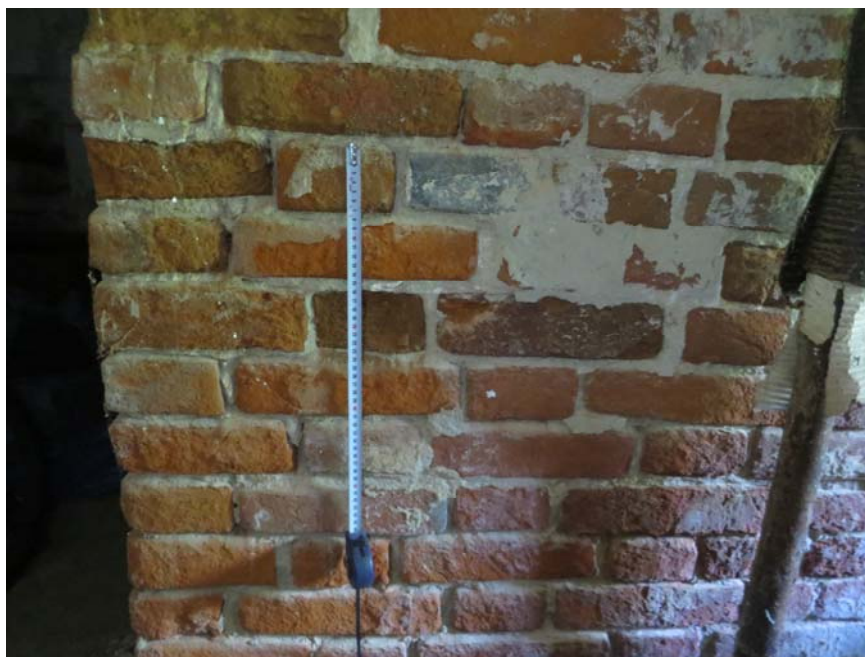
Интерьер цокольного этажа - старорусская кладка (тычок-ложок).

Кирпич 29х13,5х6,5 см; 27х12,5х6 см.

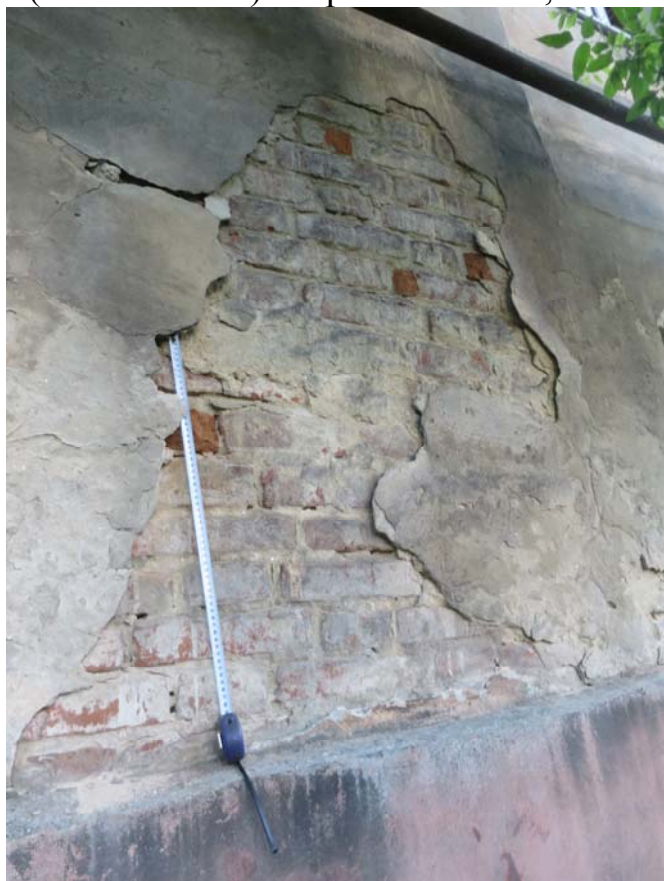
Средняя часть восточного фасада в уровне 1-го этаж - старорусская кладка (тычок-ложок). Кирпич 26х13х6,5 см
