АКТ
ГОСУДАРСТВЕННОЙ ИСТОРИКО-КУЛЬТУРНОЙ
ЭКСПЕРТИЗЫ

выявленного объекта культурного наследия
«Дом жилой, начало XX вв.»,
по адресу (местоположение): Российская Федерация, Курская область,
город Курск, улица Уфимцева, дом 14

**А К Т
ГОСУДАРСТВЕННОЙ ИСТОРИКО-КУЛЬТУРНОЙ ЭКСПЕРТИЗЫ
выявленного объекта культурного наследия «Дом жилой, начало XX в.»
по адресу: Российская Федерация, Курская область,
город Курск, улица Уфимцева, дом 14**

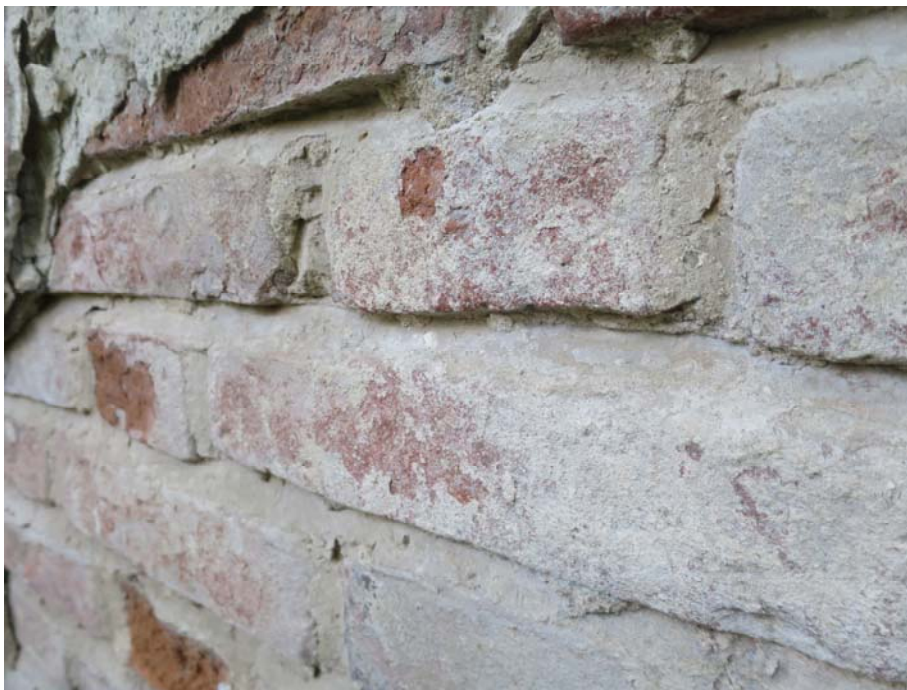
Северо-восточная часть фасада в уровне 1-го этажа - старорусская кладка (тычок-ложок), с обработкой шва – прямой односторонней подрезкой. Кирпич 27x12,5x5,5 см

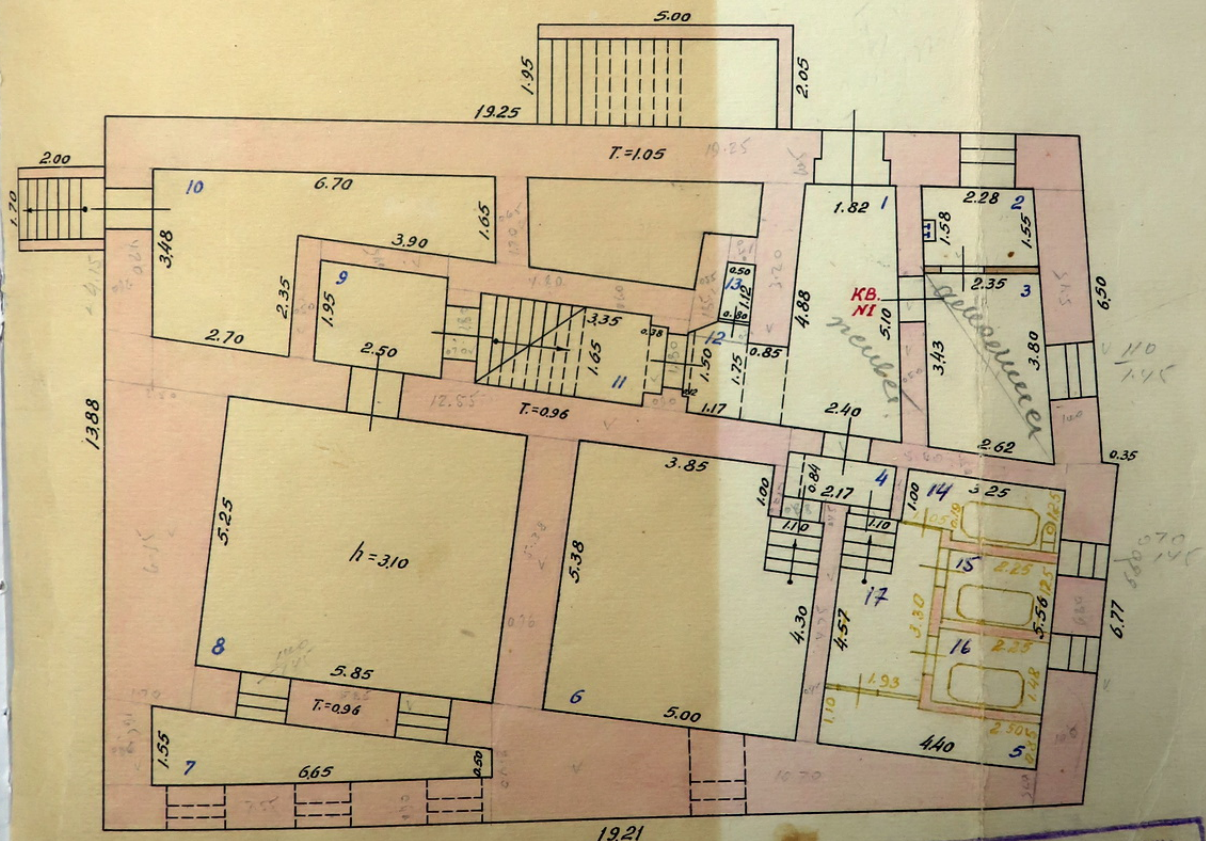
ПОДВАЛ

строение Лит. А в домовладении № 14 по улице Уфимцева
в городе Курске Ленинском районе, принадлежащего

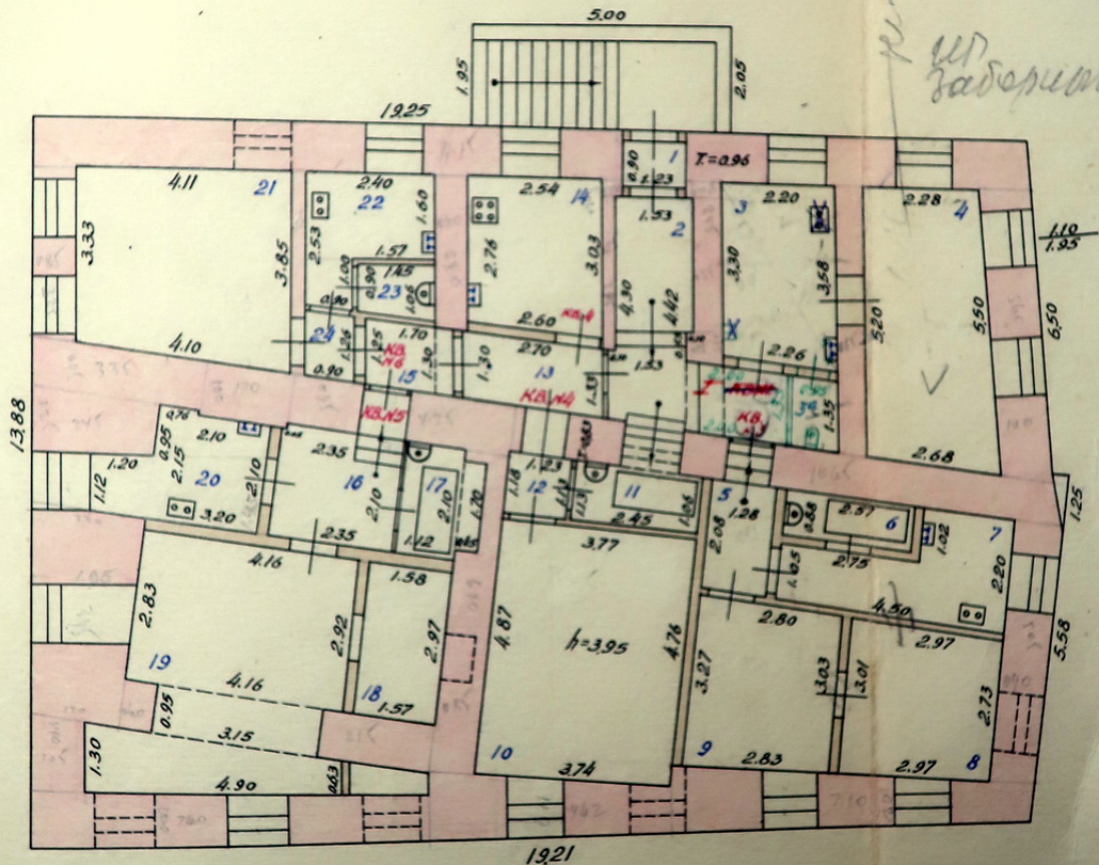
П Л А Н

строение Лит. А в долевой собственности № 14 по улице Уфимцева
в городе Курске Ленинском районе, принадлежащего

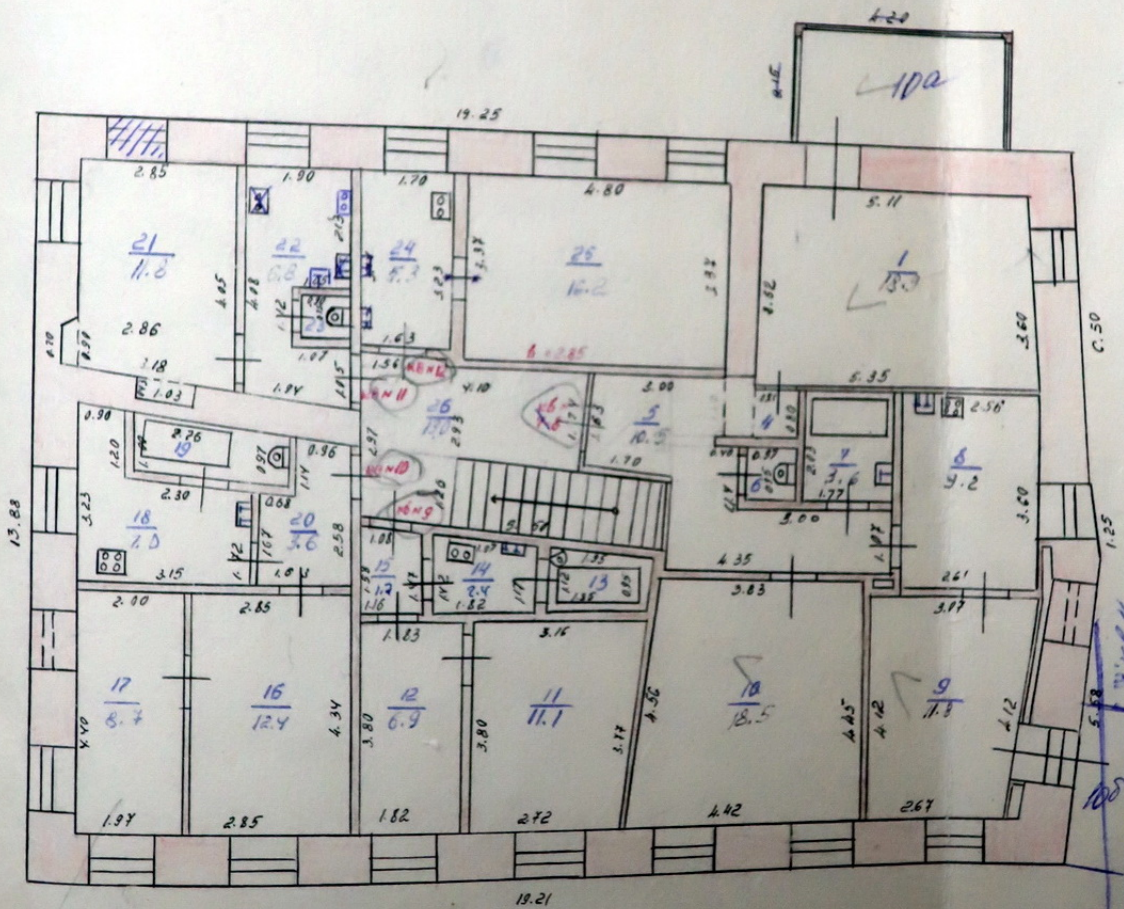
2 этаж

ПЛАНИРОВКА ПЛАН Инвентарный № 262-16
 строения № 1, А в домовладении № 14 по улице Григорьевой
 в городе Куйбышево Ленинском районе принадлежащего

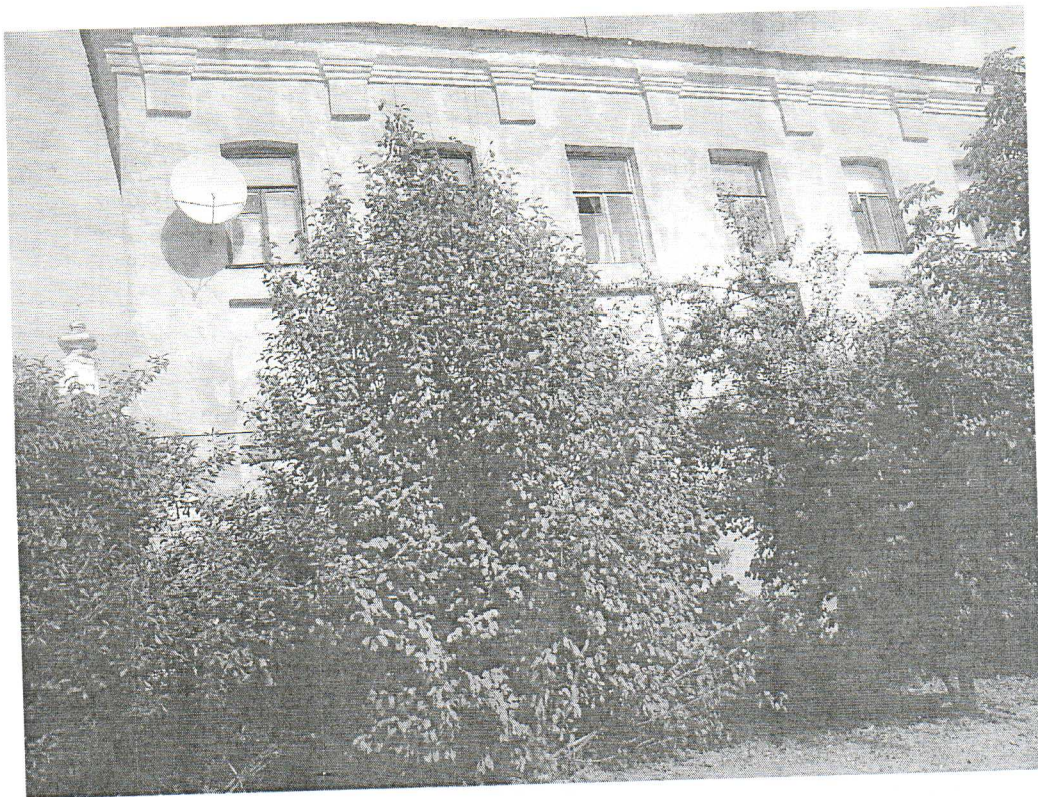
УЧЕТНАЯ КАРТОЧКА (оборотная сторона)
Фото или схематический план

Двухэтажное с подвальными помещениями, кирпичное здание расположено по красной линии
Улицы Уфимцева.
Окна с лучковыми перемычками. Главный вход решен с дворового фасада. Карниз декорирован
плоскими элементами.
Кровля четырехскатная.

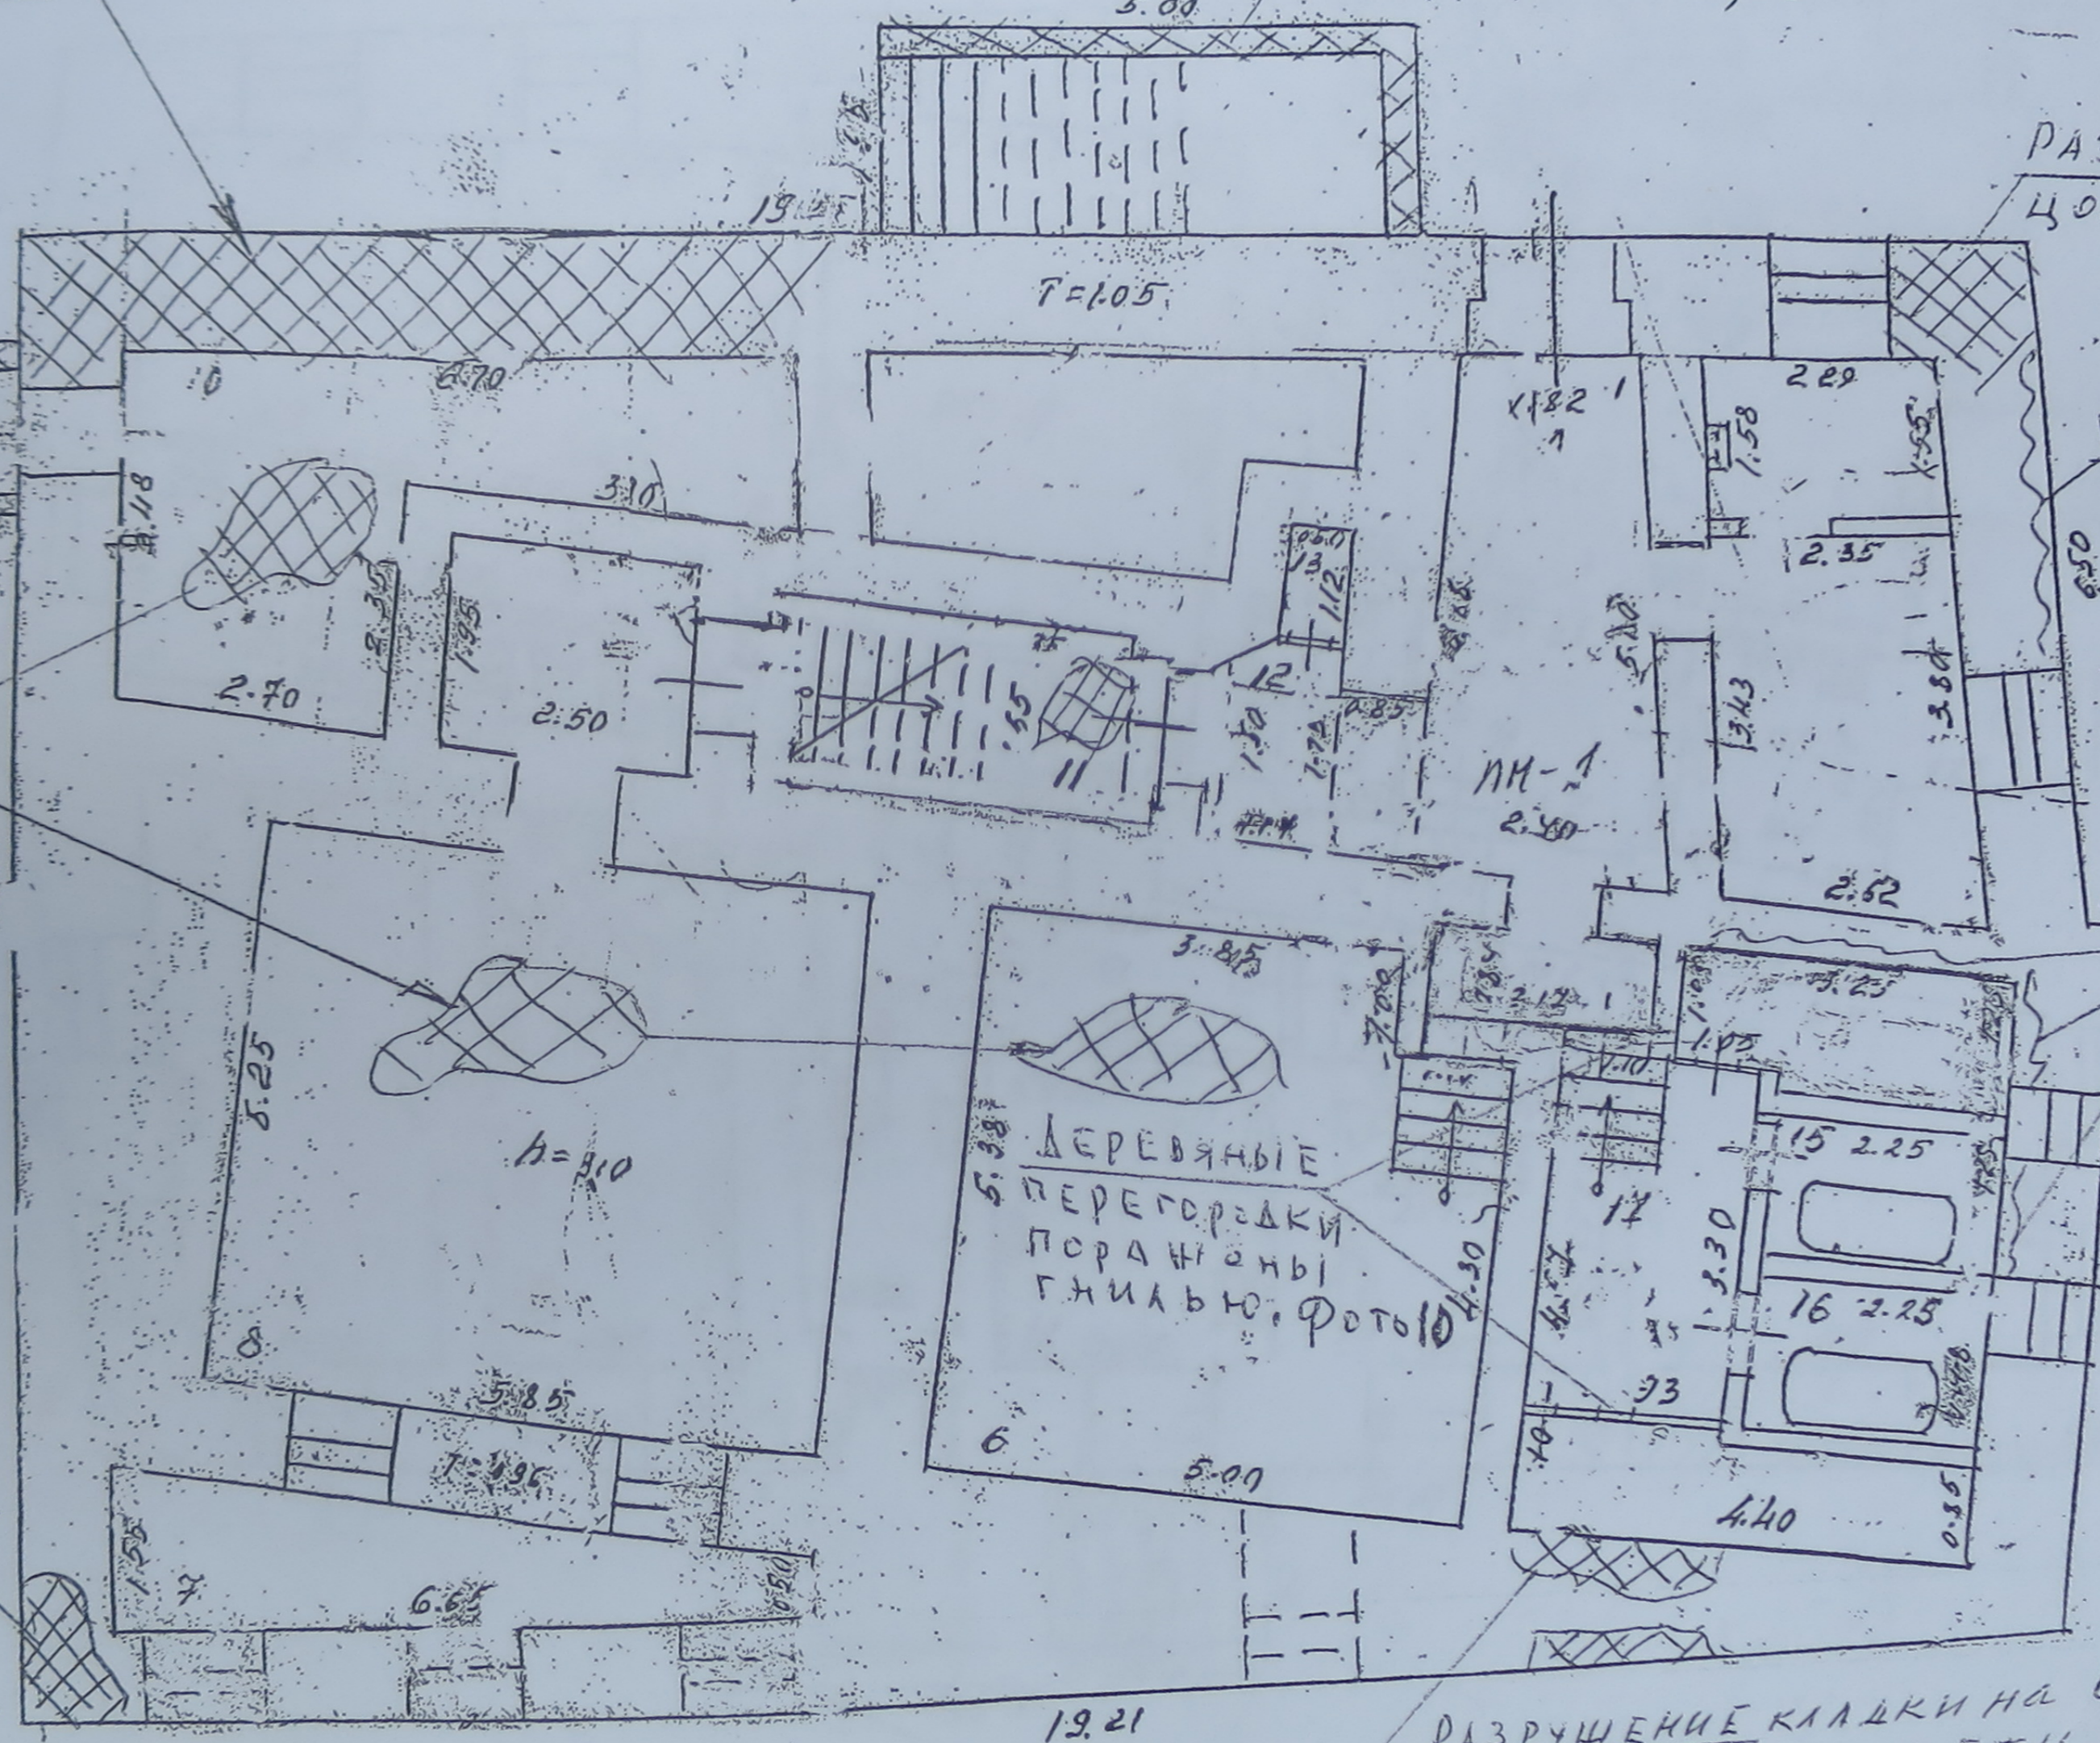
ТРЕЩИНЫ, РАВРУШЕНИЕ
КЛАДКИ

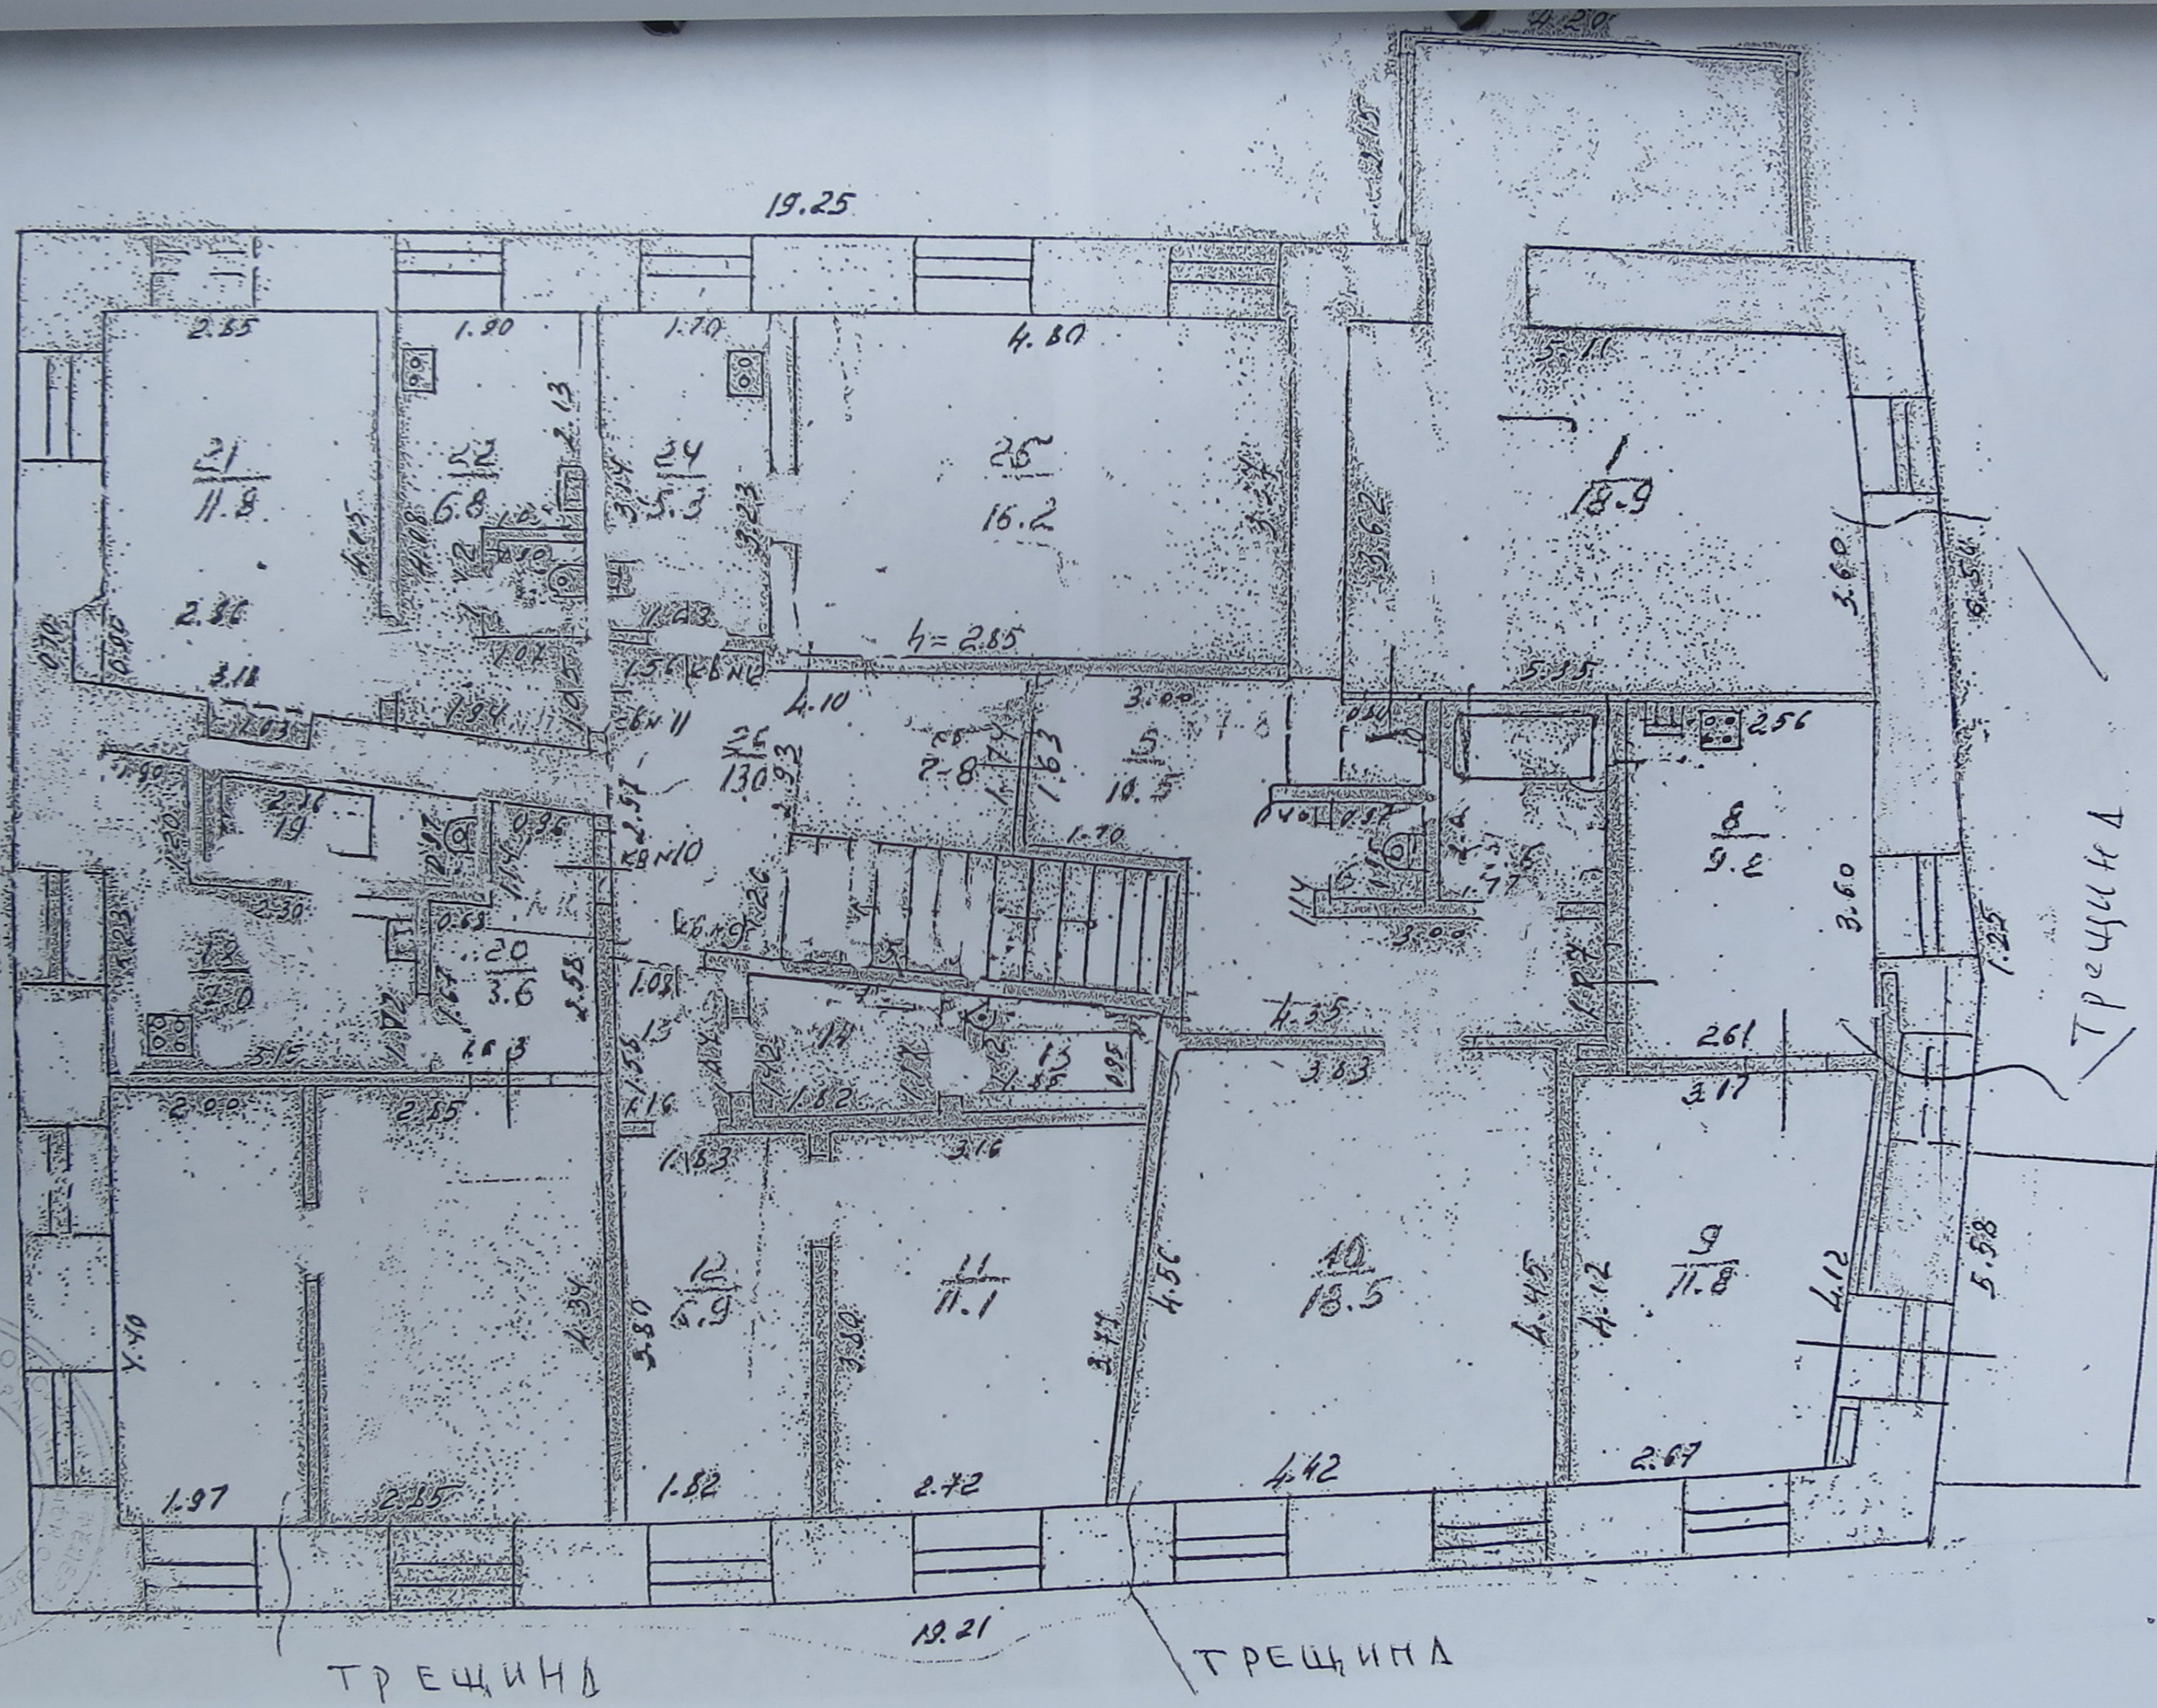
ФОТО 1. Фрагмент уличного фасада.

Крыша – при осмотре чердачного пространства установлено, что мауэрлат, стропила, обрешетка и сопряжения поражены гнилью и жучком, провисы, неровности кровли, наличие ремонтных крепежей стропильных ног. Поражение жучком и гнилью части стропильных ног и сплошной обрешетки. Кровля из шифера ветхая – следы ремонтов. На чердаке просматриваются щели и трещины, протечки, ослабление крепления листов к обрешетке из-за гнили. Водосток неорганизованный (см. фото 1, 14).

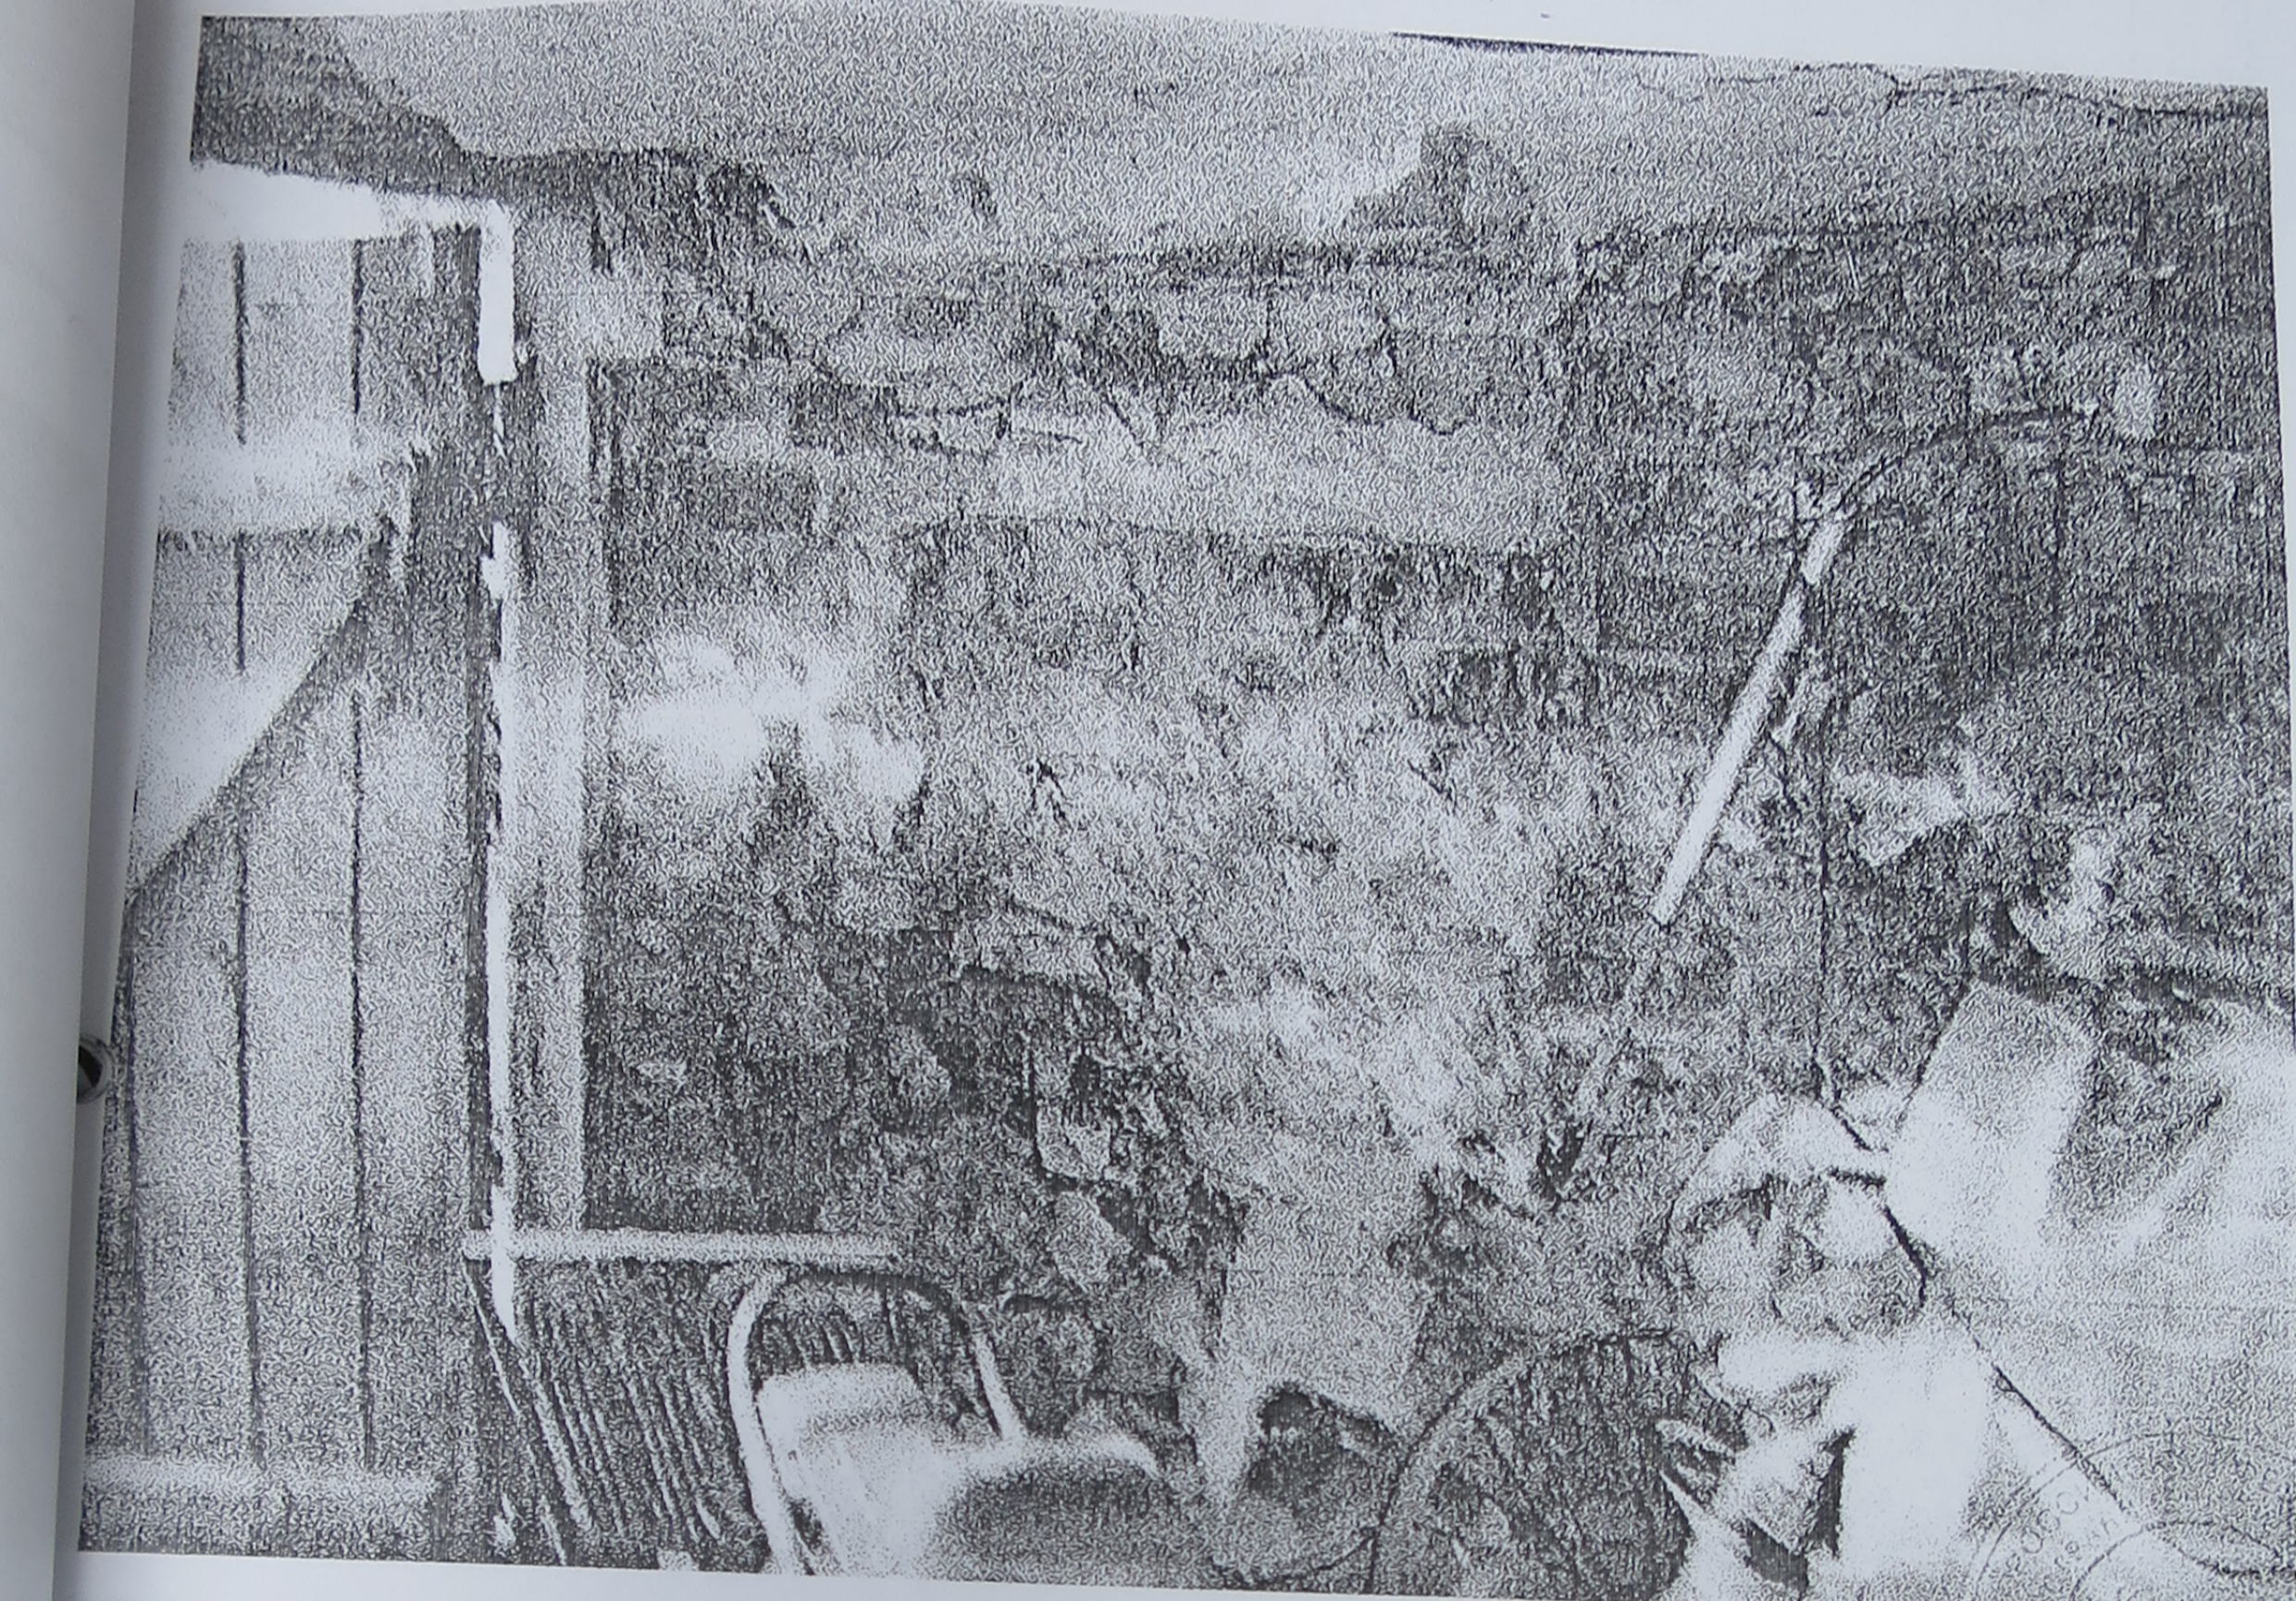
ФОТО 3. Состояние дворовой наружной стены со стороны подвала.

КЛАДКА
РАЗМОРОЖЕНА И
РАЗРУШЕНА
СМ. ФОТО N3

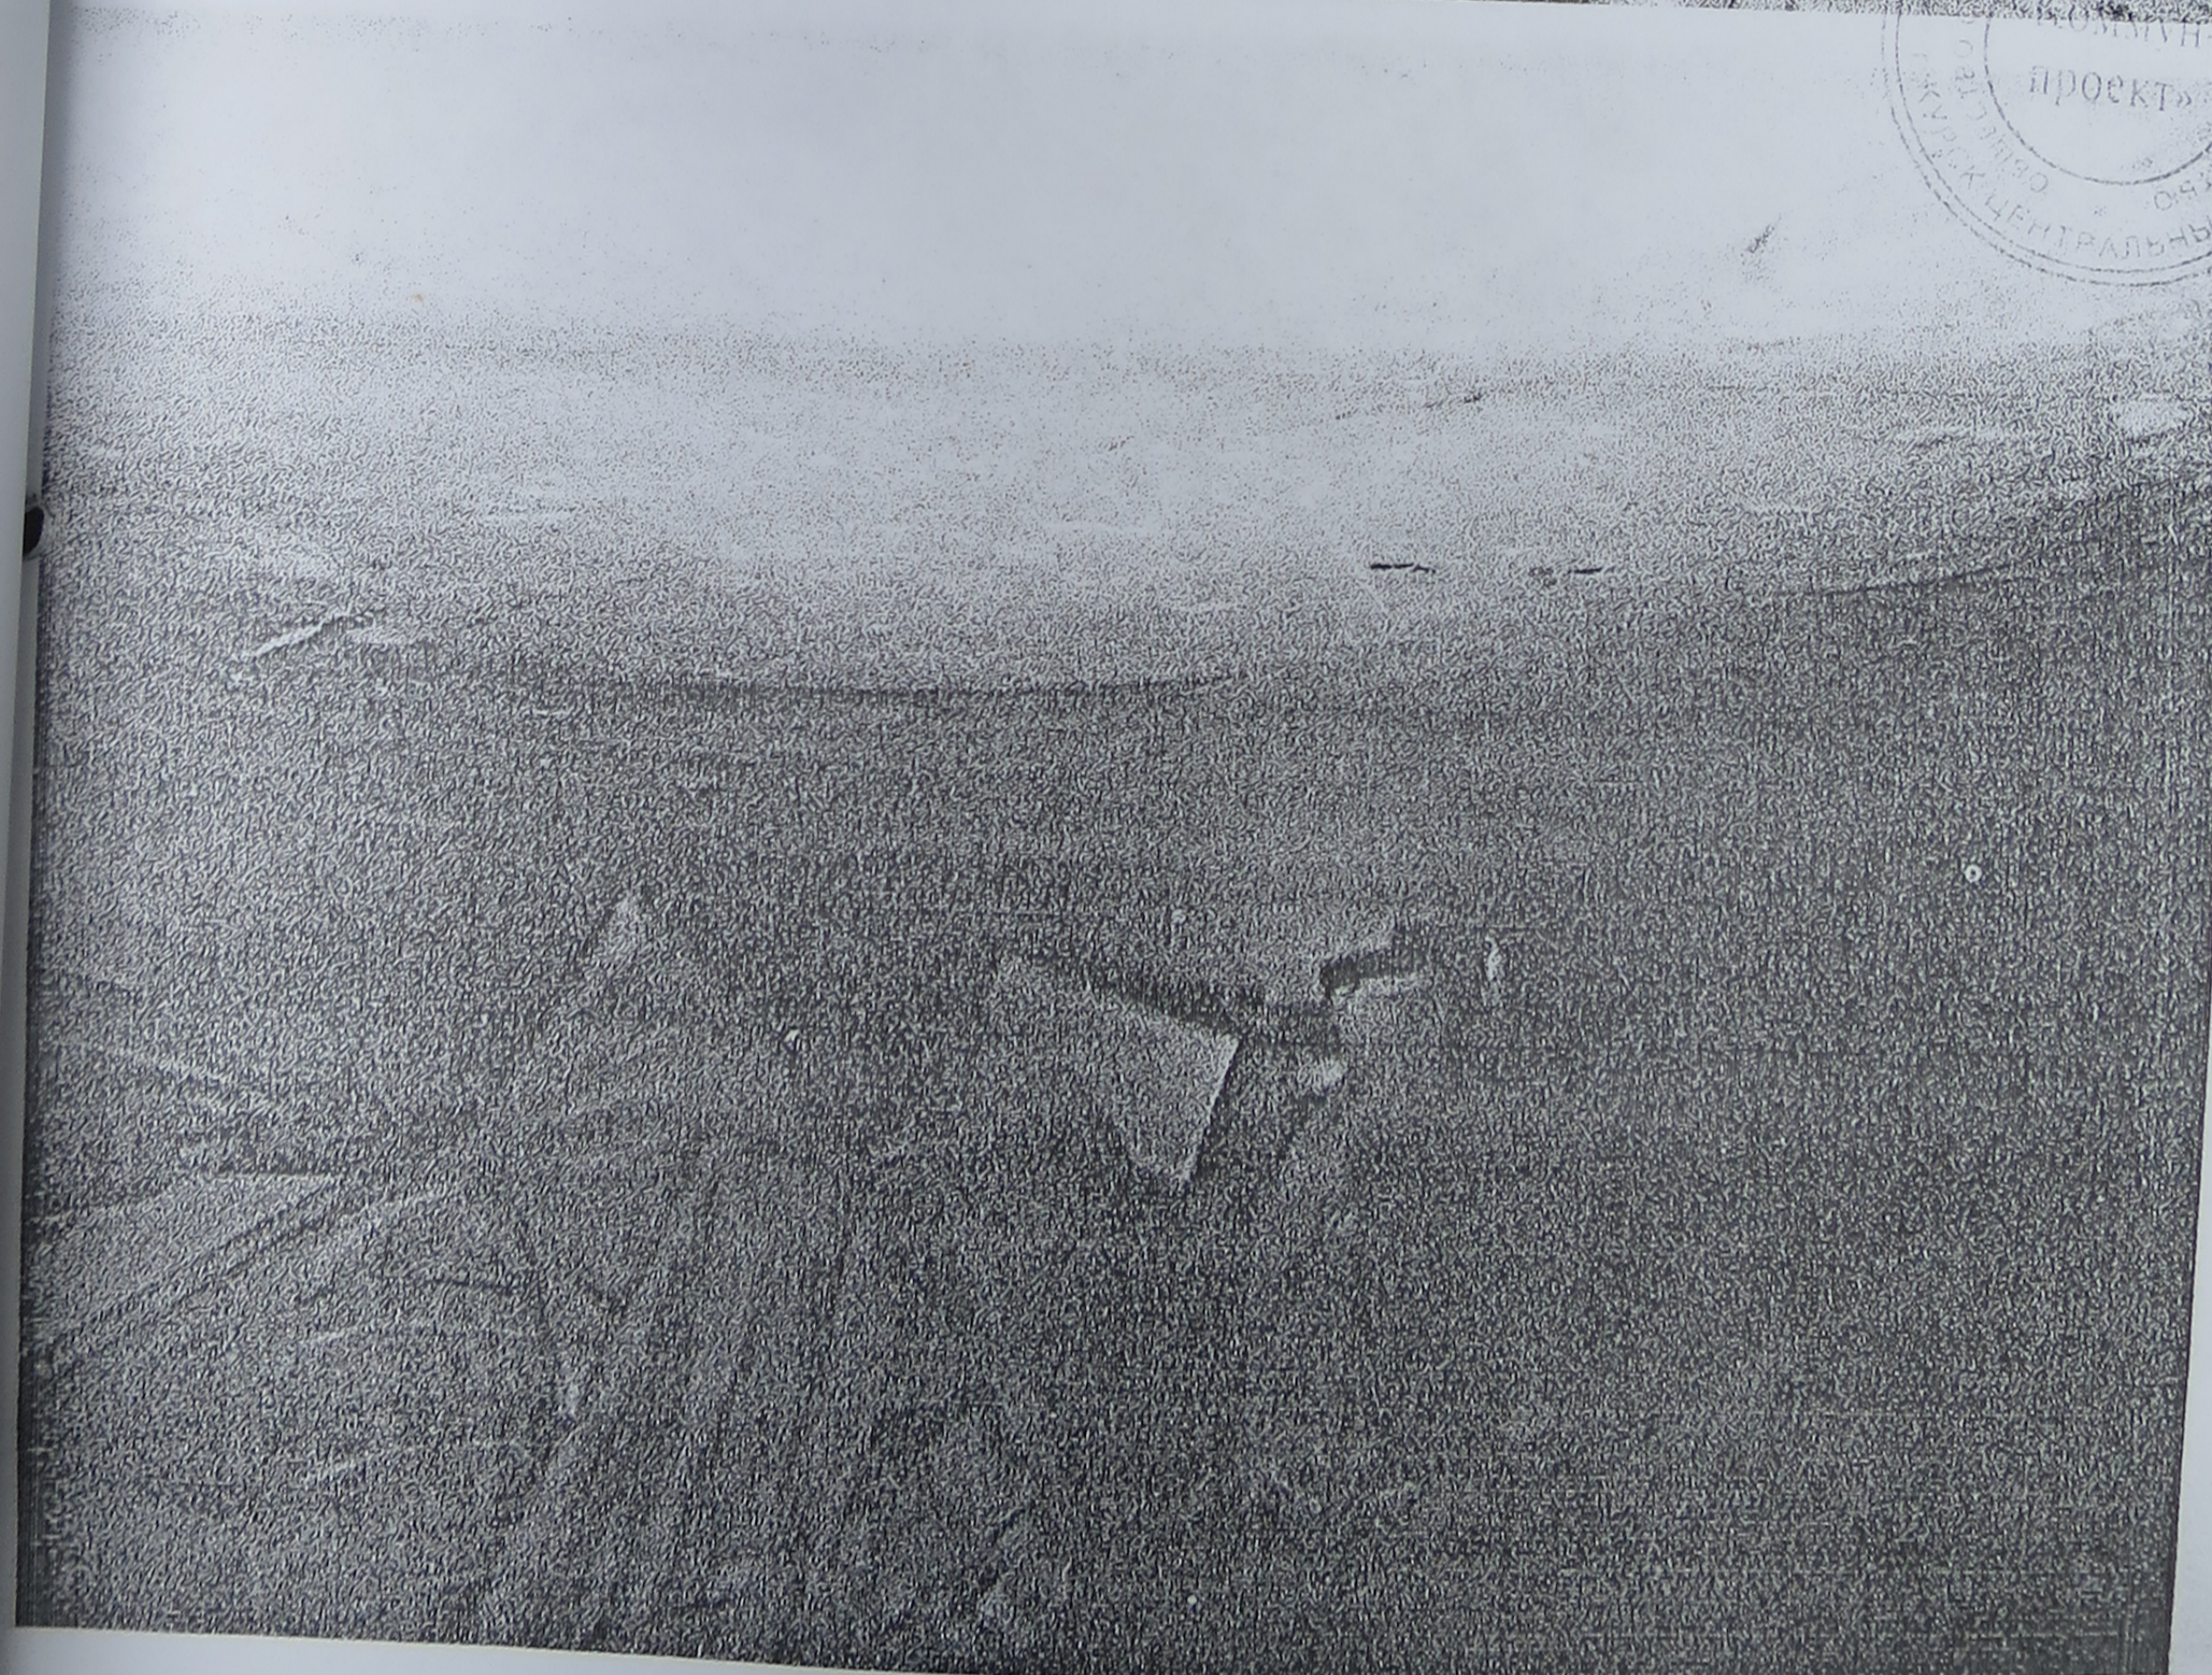
ФОТО 4. Провисшее перекрытие подвала.

Перекрытия – над лестничной клеткой и квартирами диагональные, продольные трещины, неровности на потолке, заметные прогибы, поражение гнилью балок. Отсутствует антисептирование древесины. Подшивка досок имеет провисы из-за поражения гнилью балок и протечек кровли, обрушение штукатурки над квартирами 1-го этажа и подвала (см. фото 27, 28, 29, 30, 4, 6).
