АКТ
ГОСУДАРСТВЕННОЙ ИСТОРИКО-КУЛЬТУРНОЙ
ЭКСПЕРТИЗЫ

выявленного объекта культурного наследия
«Дом жилой, начало XX вв.»,
по адресу (местоположение): Российская Федерация, Курская область,
город Курск, улица Уфимцева, дом 14

**А К Т
ГОСУДАРСТВЕННОЙ ИСТОРИКО-КУЛЬТУРНОЙ ЭКСПЕРТИЗЫ
выявленного объекта культурного наследия «Дом жилой, начало XX в.»
по адресу: Российская Федерация, Курская область,
город Курск, улица Уфимцева, дом 14**

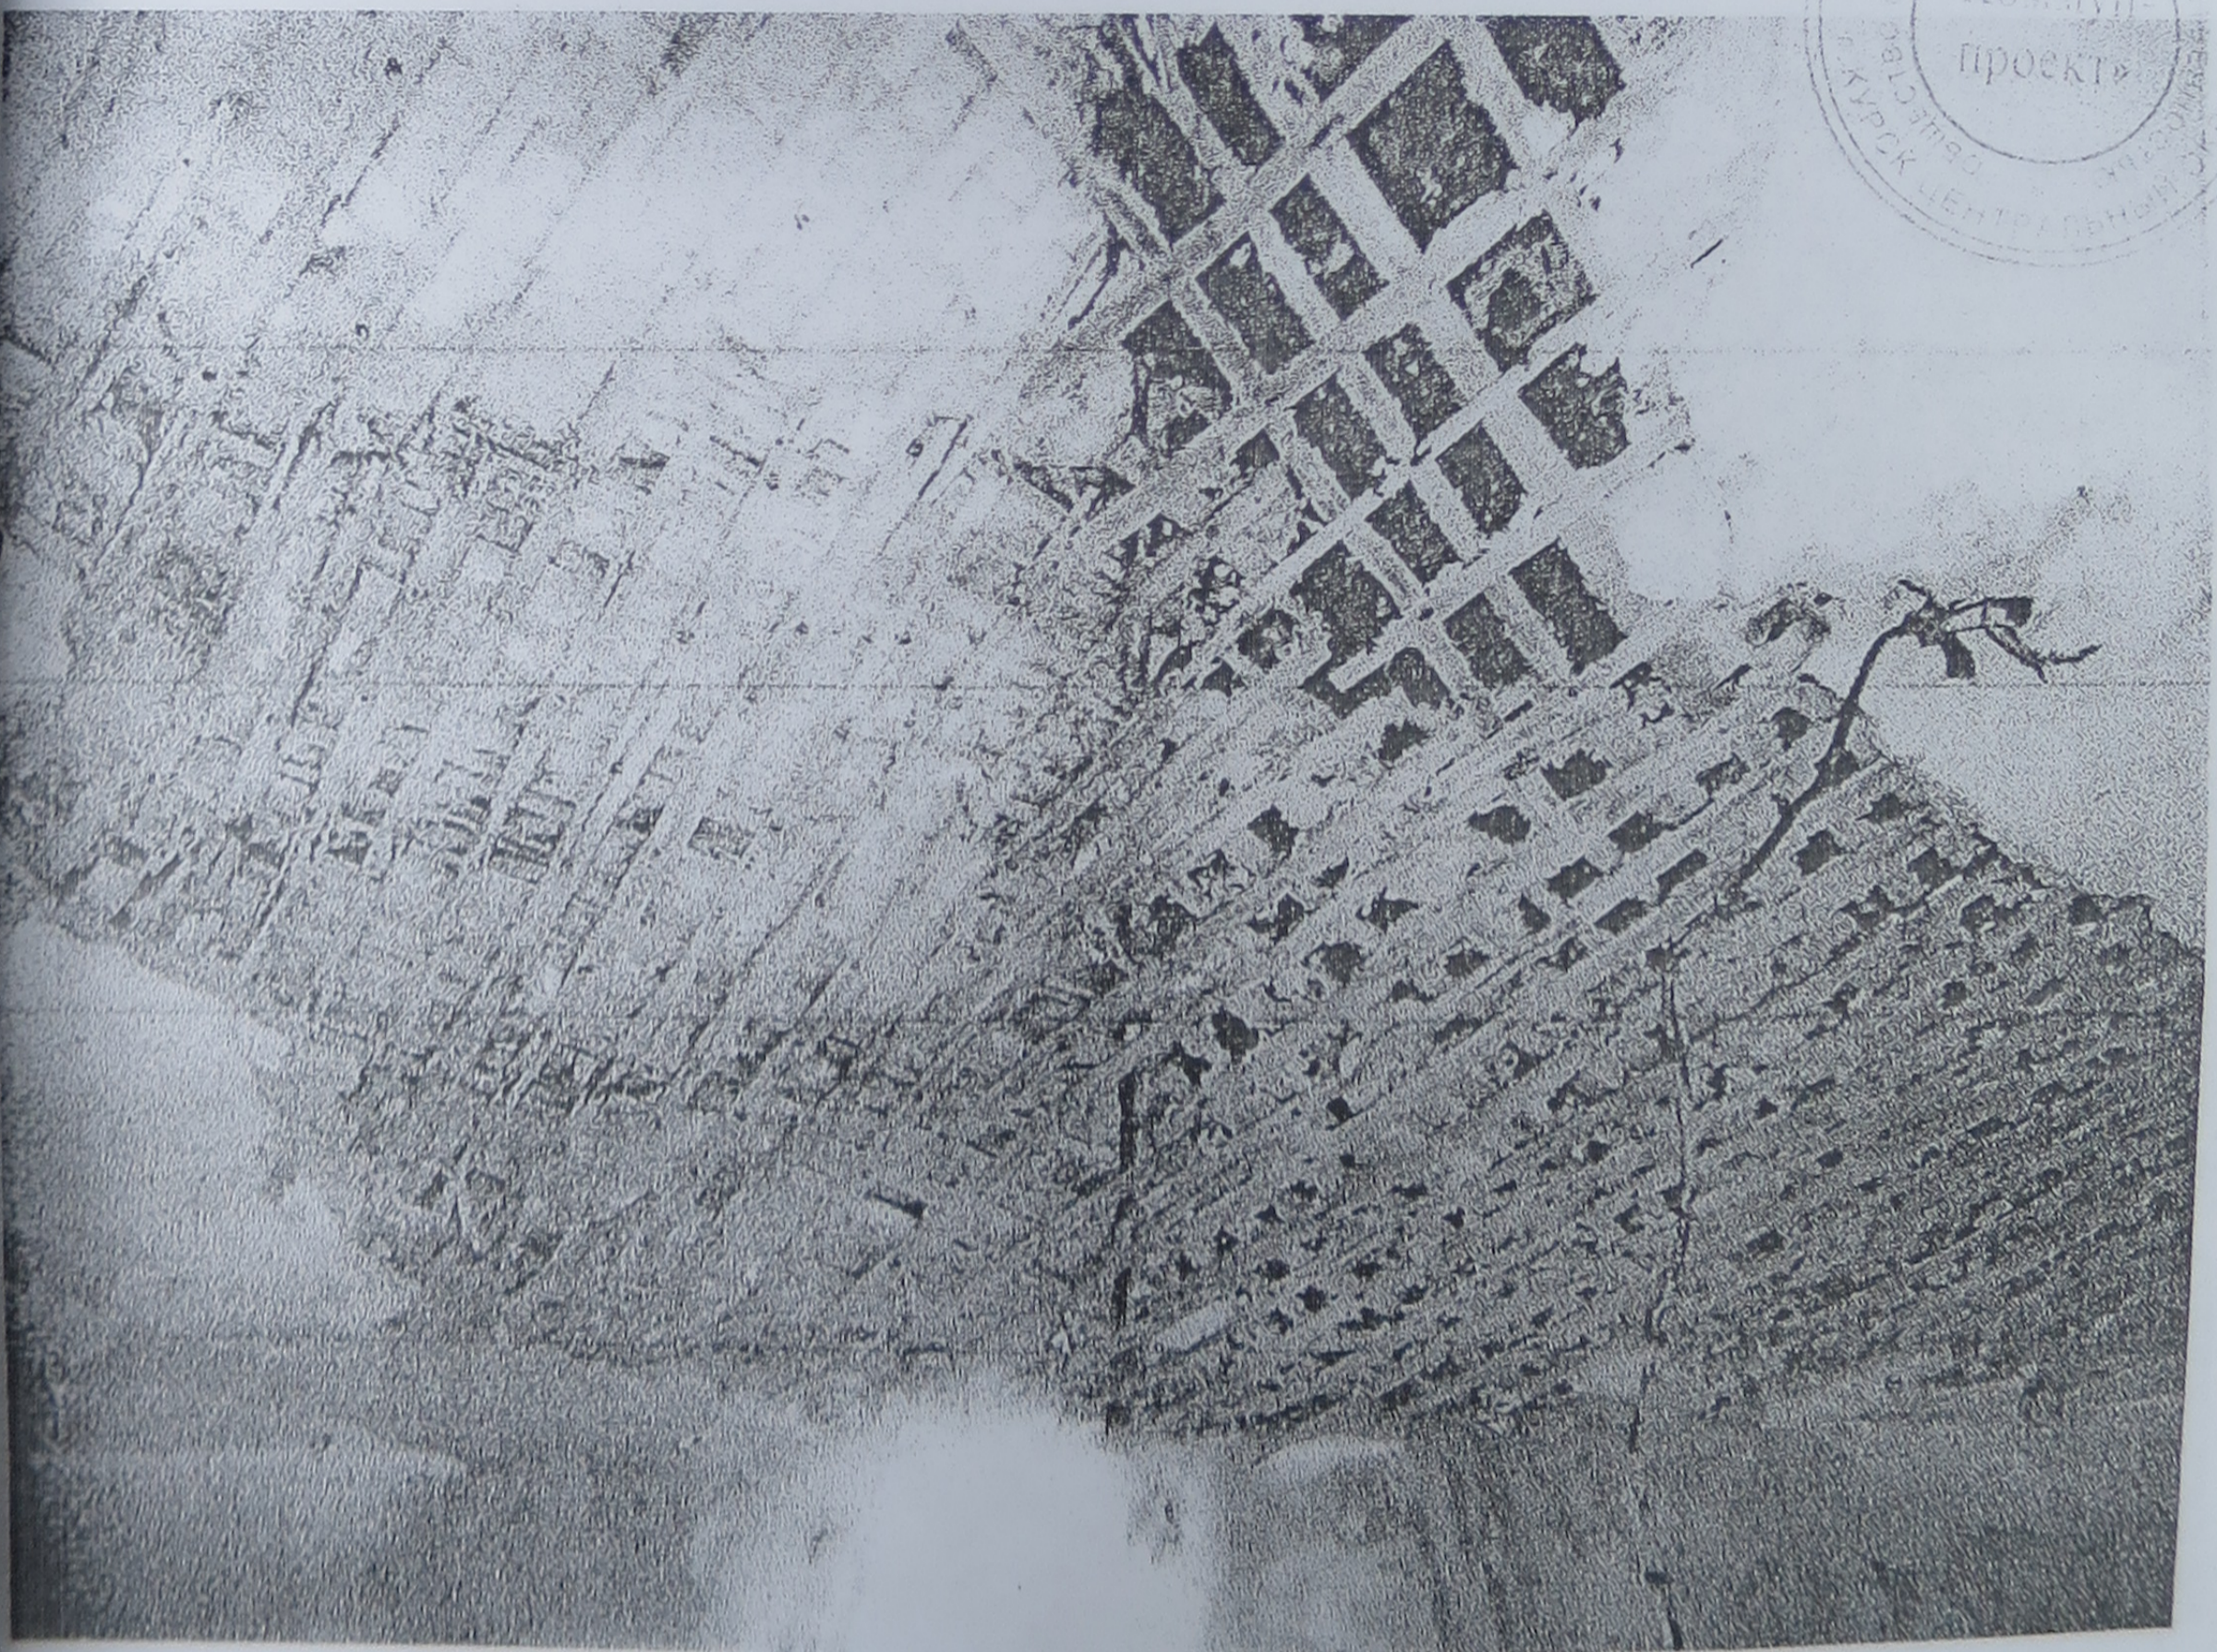
ФОТО 6. Состояние перекрытия подвала.

Перекрытия – над лестничной клеткой и квартирами диагональные, продольные трещины, неровности на потолке, заметные прогибы, поражение гнилью балок. Отсутствует антисептирование древесины. Подшивка досок имеет провисы из-за поражения гнилью балок и протечек кровли, обрушение штукатурки над квартирами 1-го этажа и подвала (см. фото 27, 28, 29, 30, 4, 6).

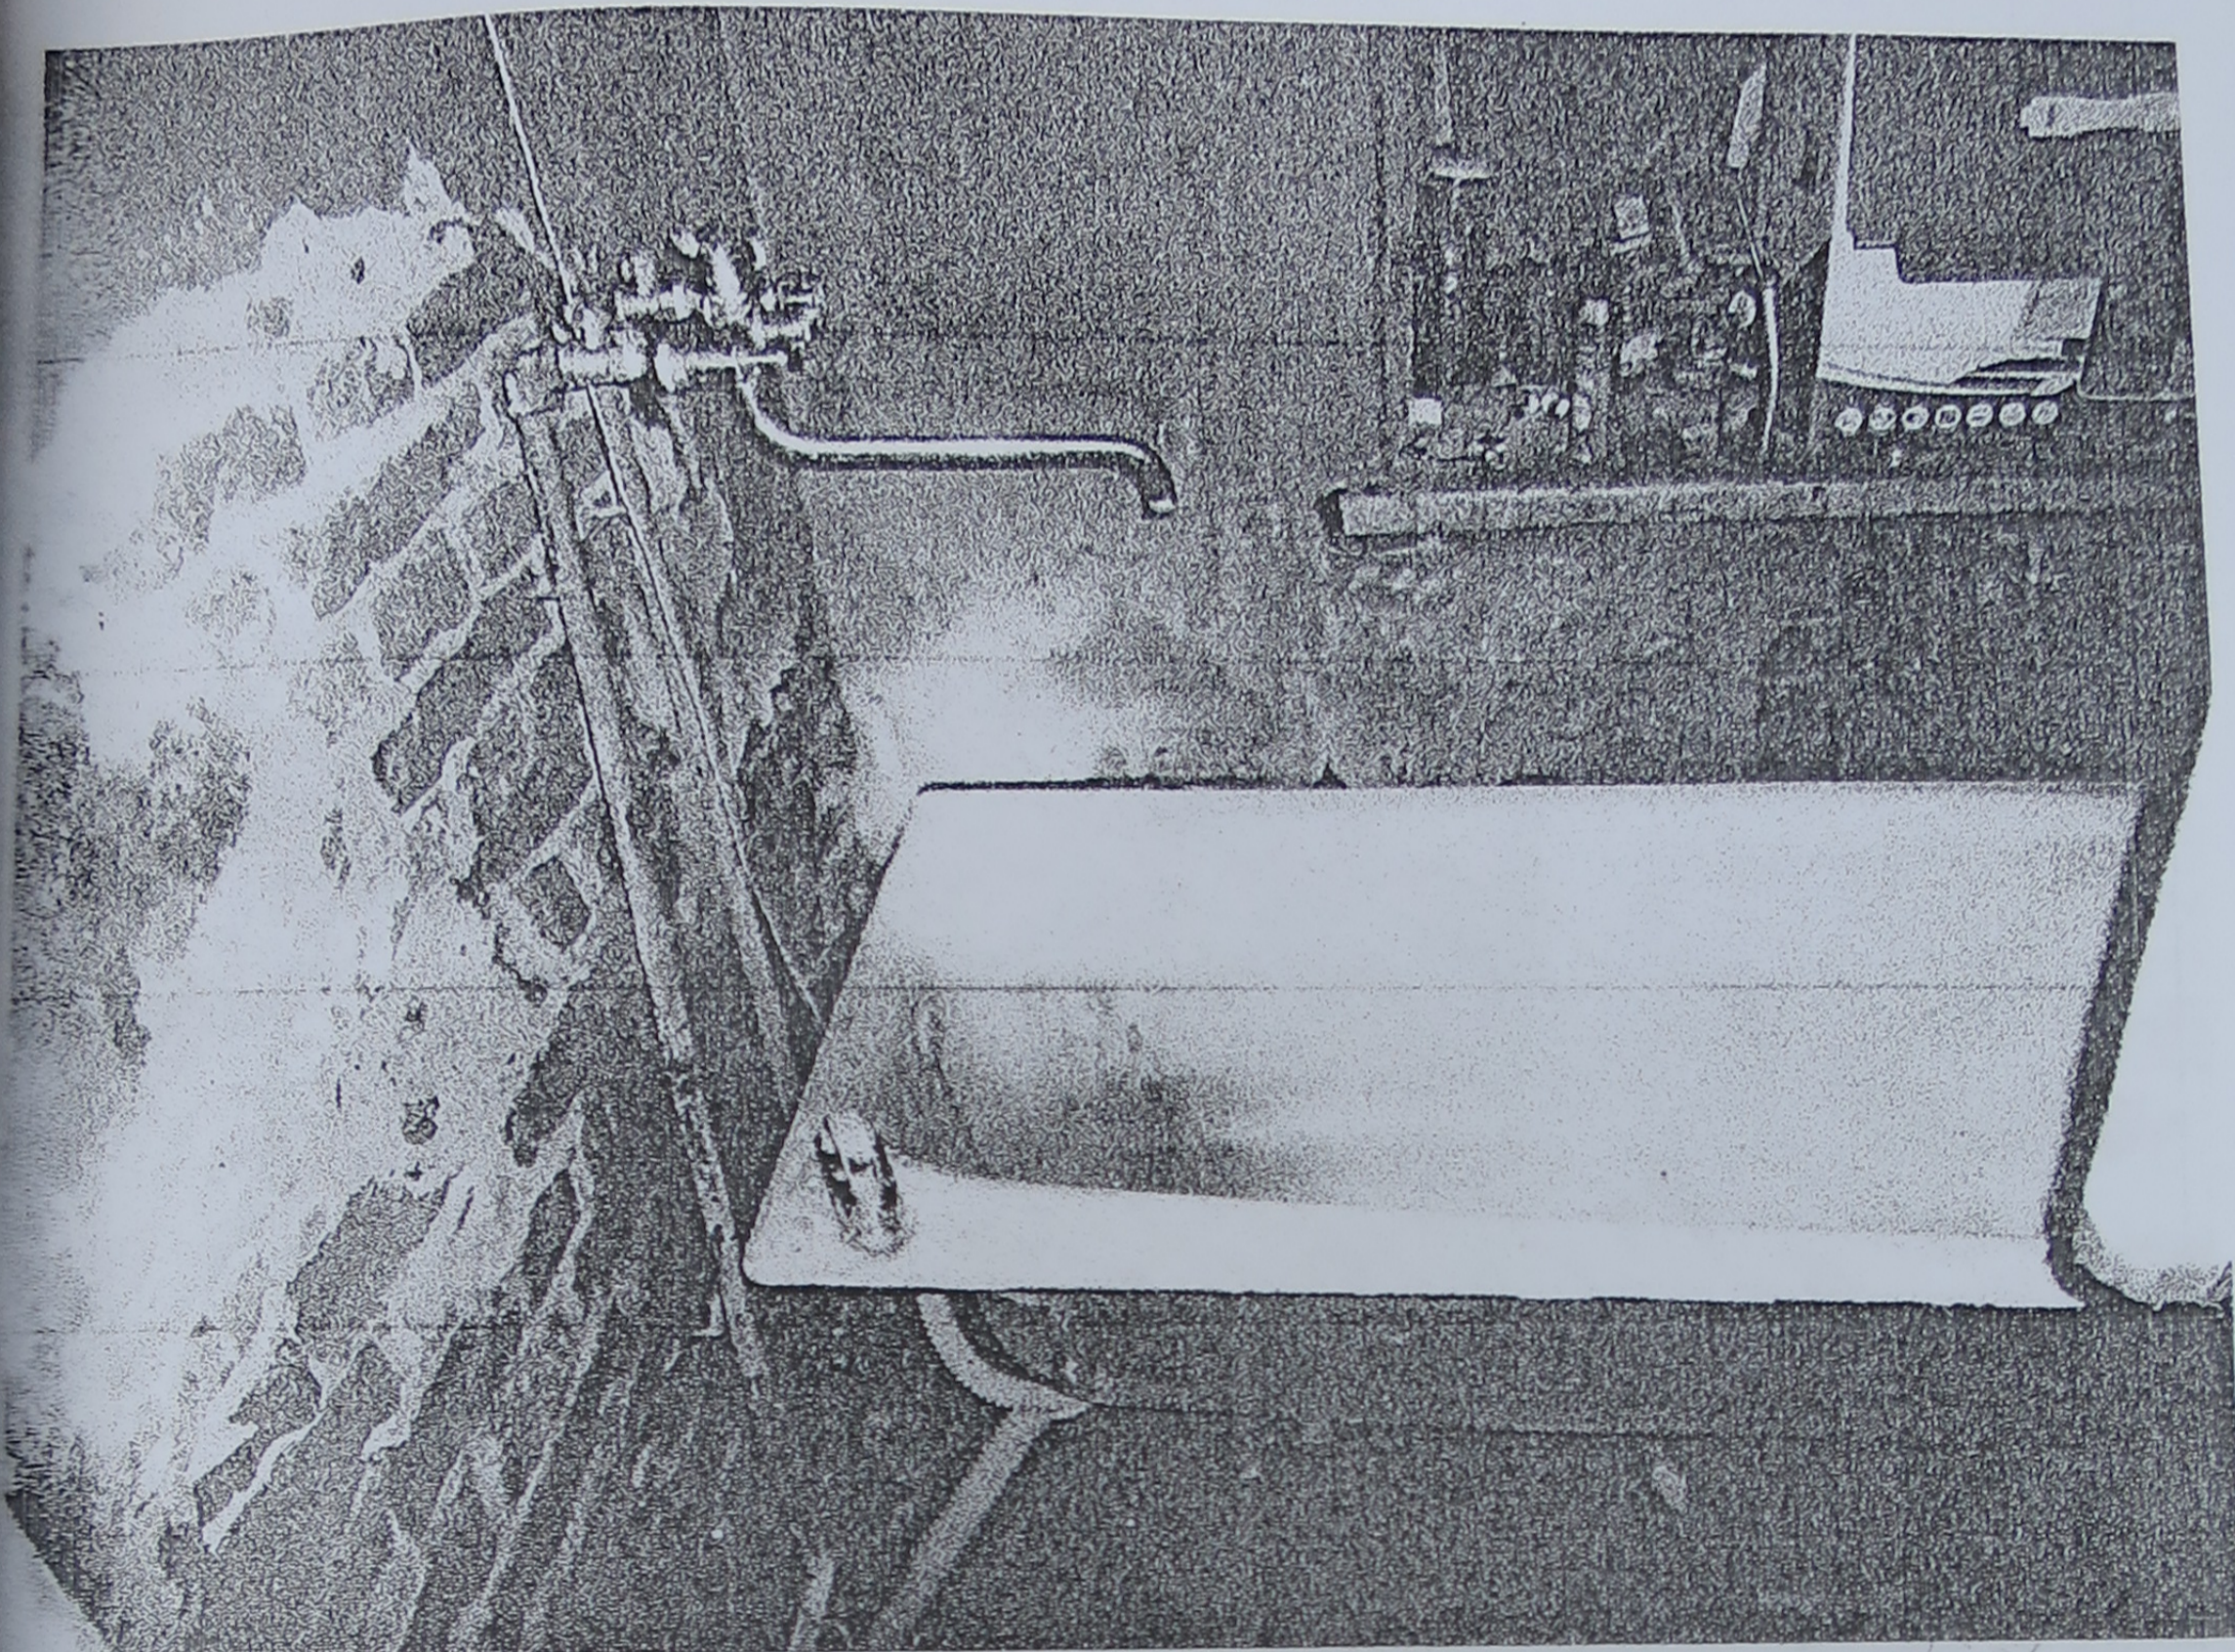
ФОТО 7. Ванная бывшей квартиры в подвале.

Подвальная часть здания – в запущенном состоянии, деревянные перегородки перекошены, поражены гнилью, отделка всех помещений в крайне запущенном состоянии, требуется замена 100%. Кирпичная кладка стен разрушается из-за сырости и размораживания. Входы в подвал разрушены, требуется восстановление 100% (см. фото 7, 8, 9, 10, 19).

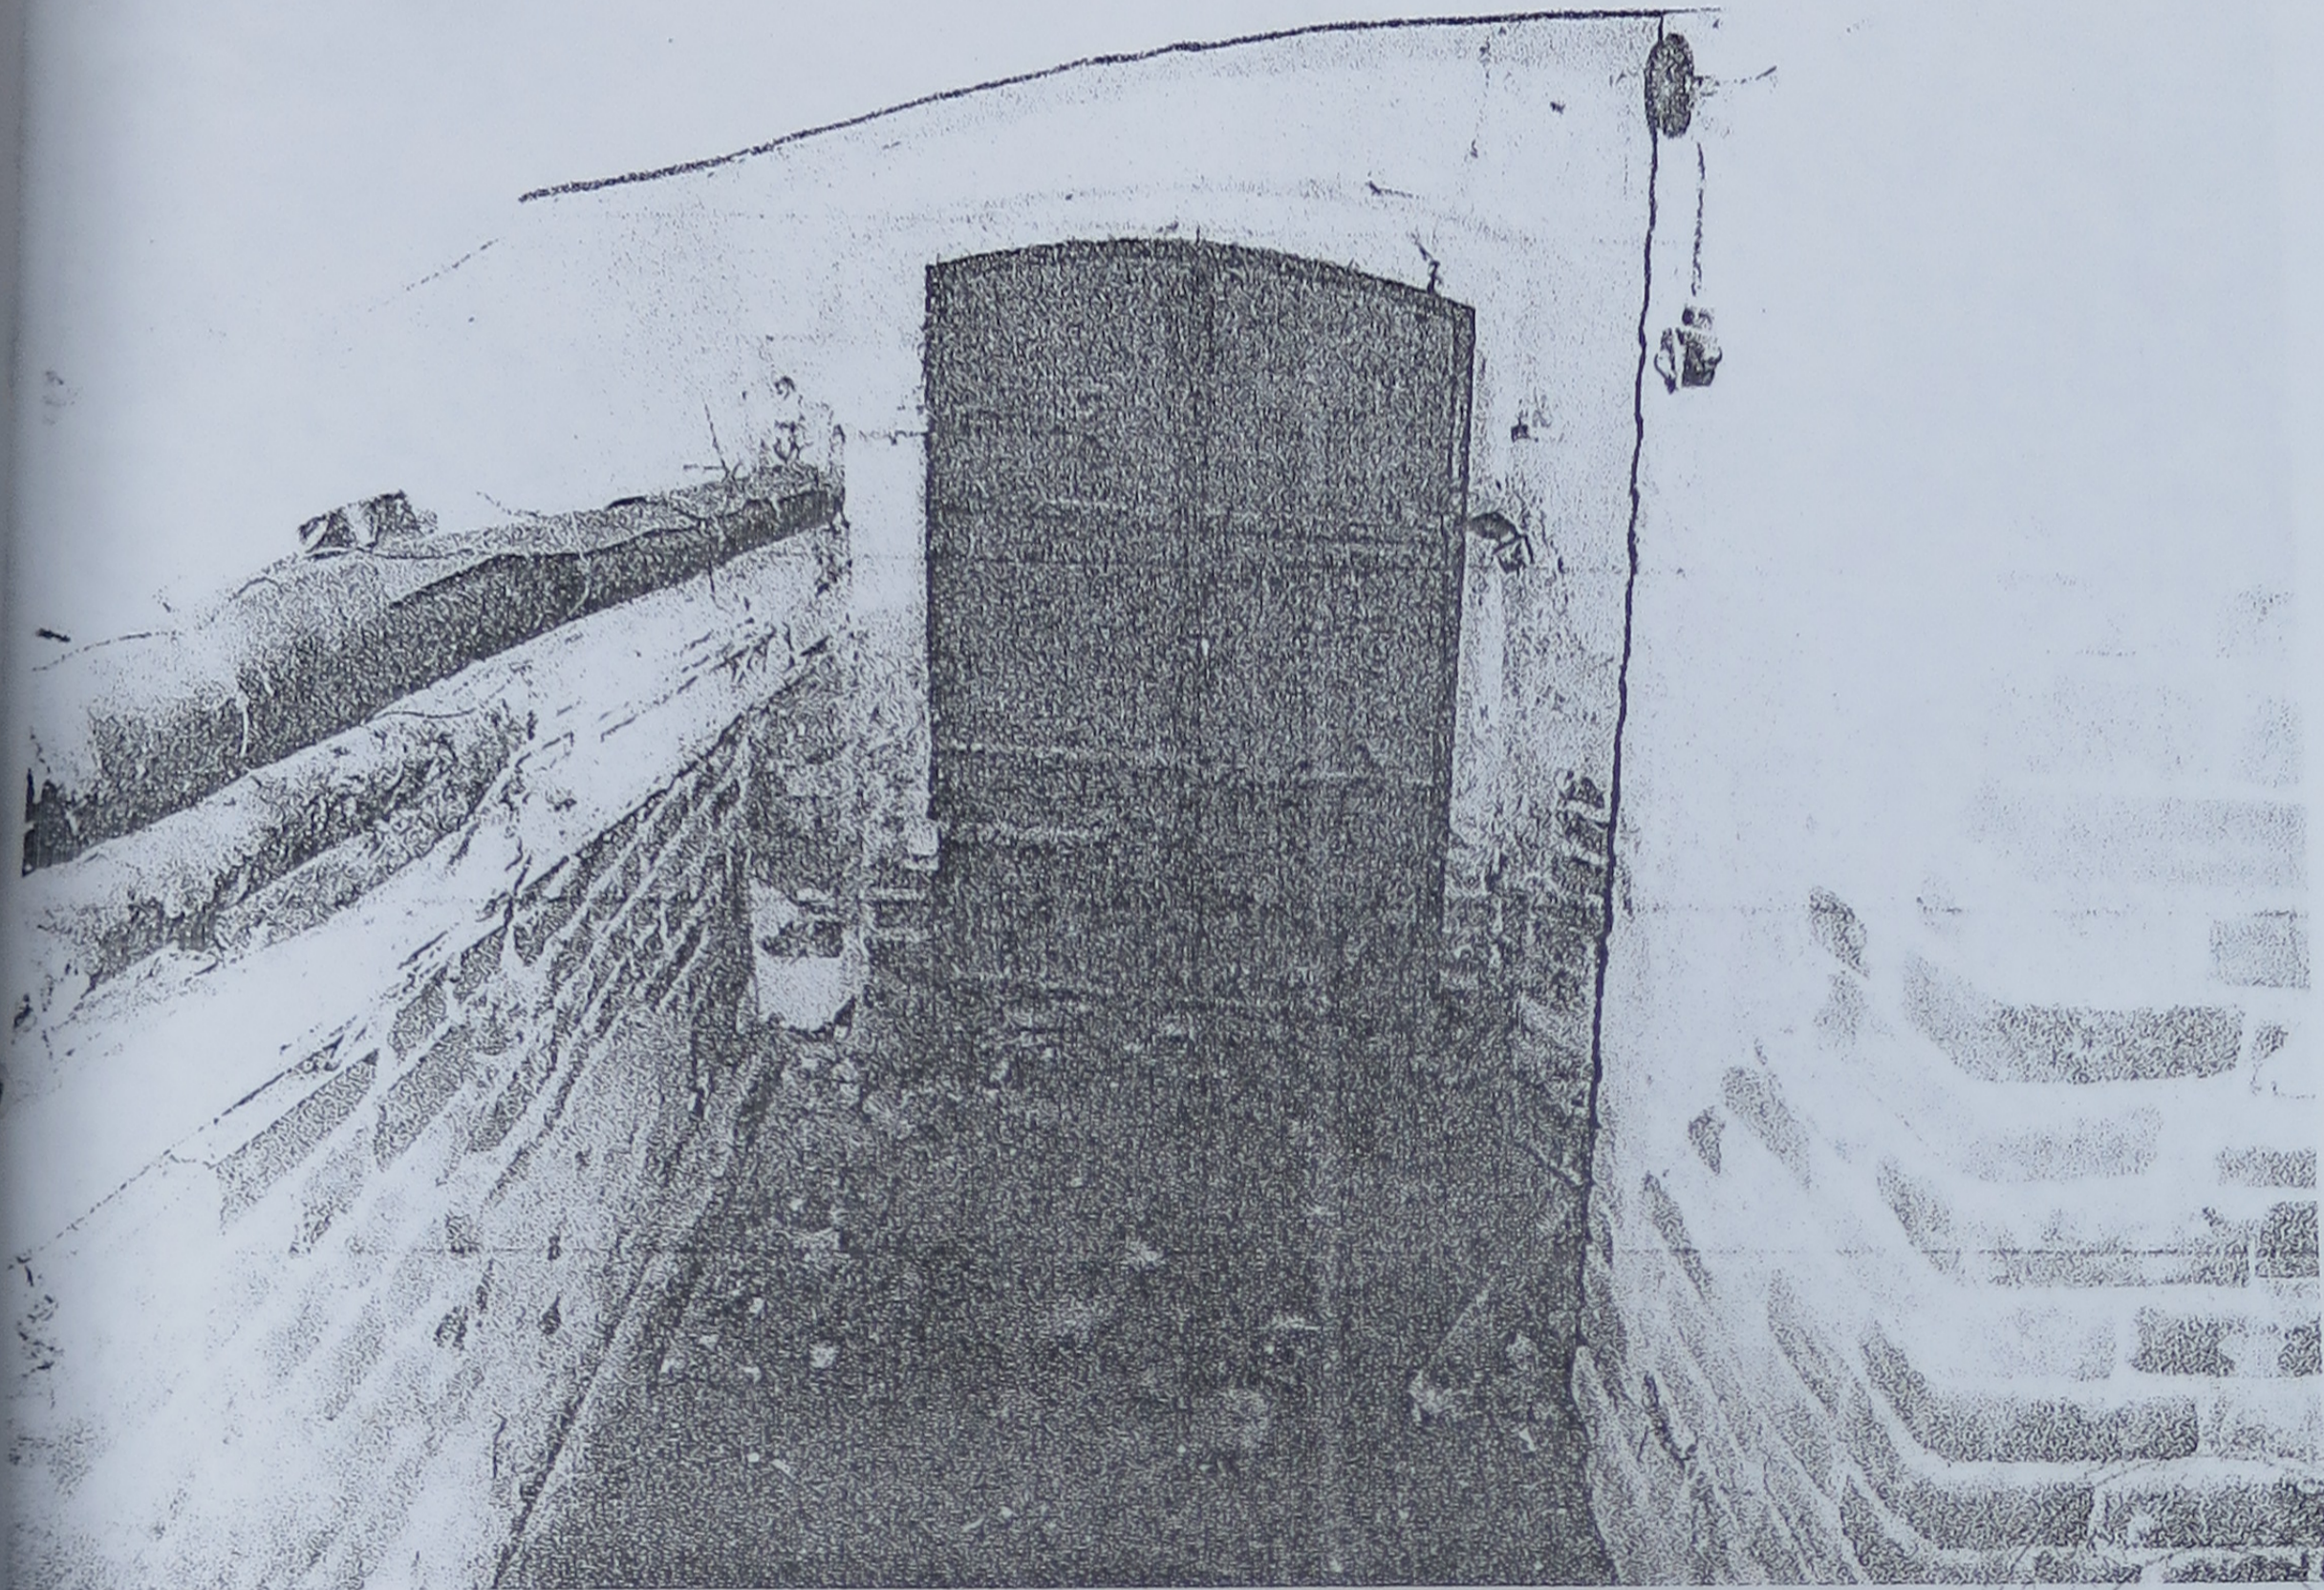
ФОТО 9. Подвал. Подтопление пола.

В размещенном в подвале теплоузле – протечки, из-за которых влажность внутри помещений повышена и началось разрушение кирпича.

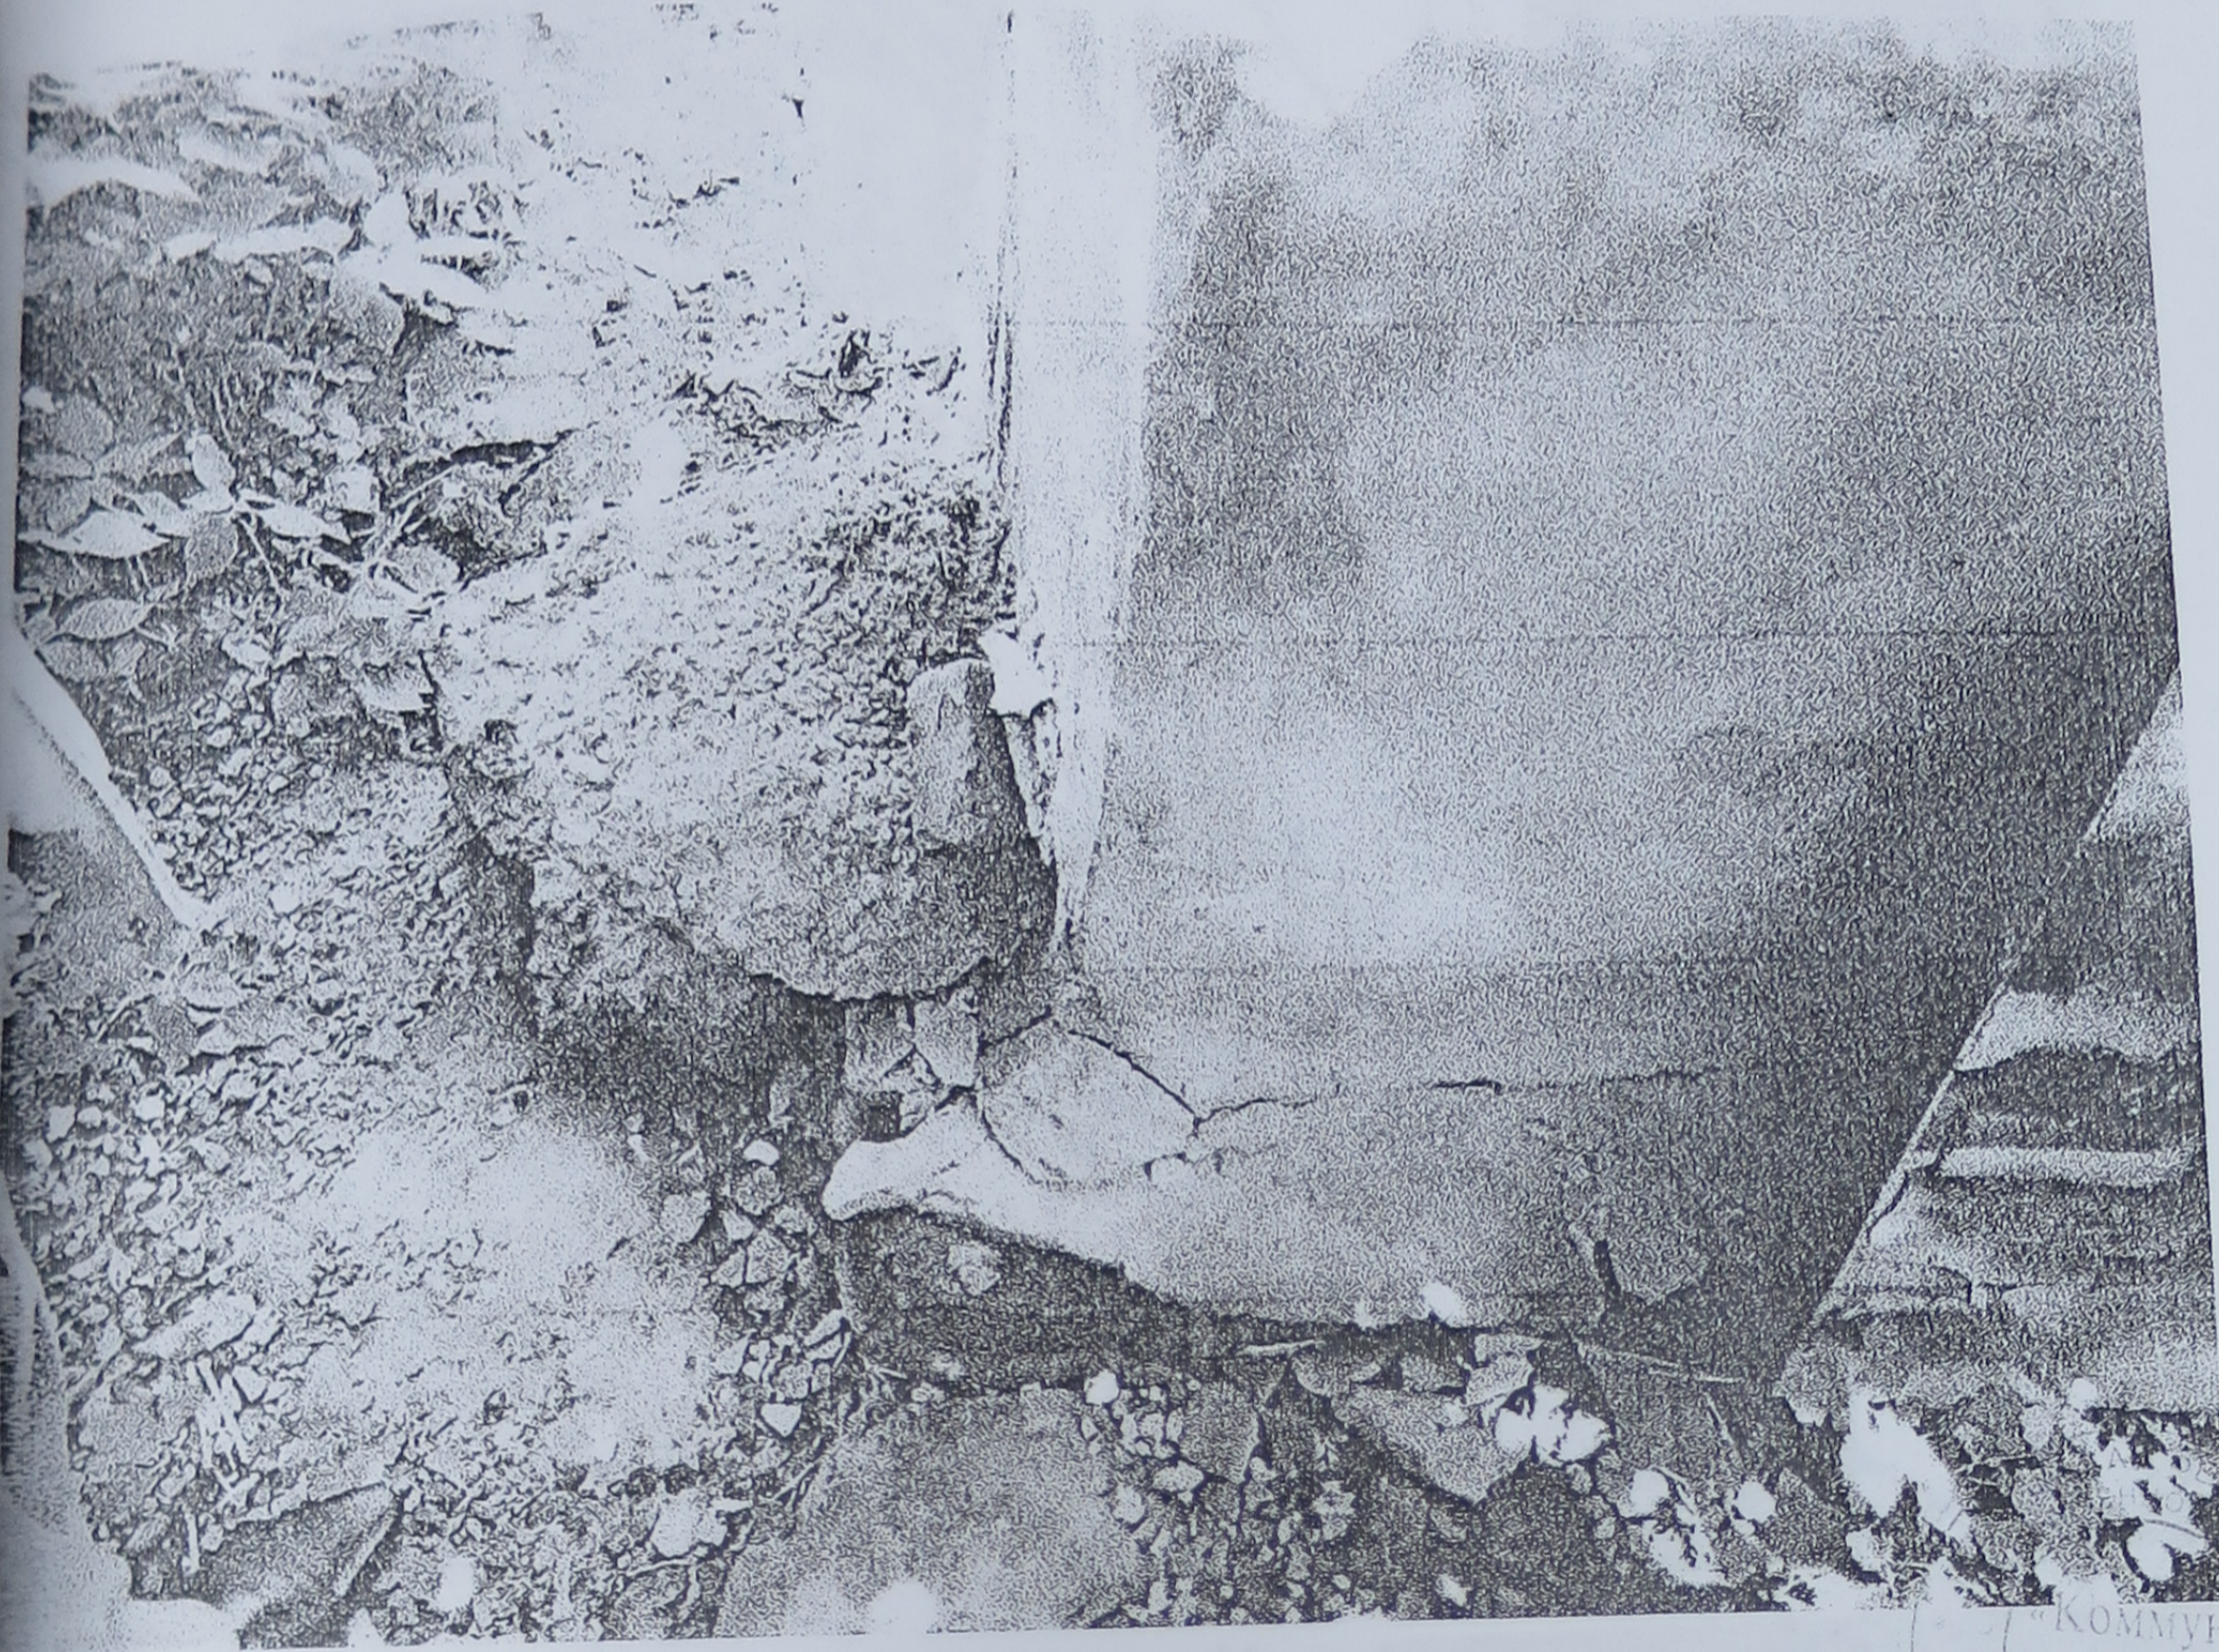
ФОТО 11. Состояние отмостки и основания
кладки стен здания.

Стены – неравномерная осадка, массовые сквозные трещины с раскрытием до 3-5 см. Стены находятся в аварийном состоянии. В левой части здания необходимо выполнить поддерживающий ремонт (см. фото 25, 26, 20, 17, 18, 15, 16, 14, 11, 12, 13).

РАЗРУШЕНИЕ КЛА.
ЦОКОЛЯ ФОТО. 11

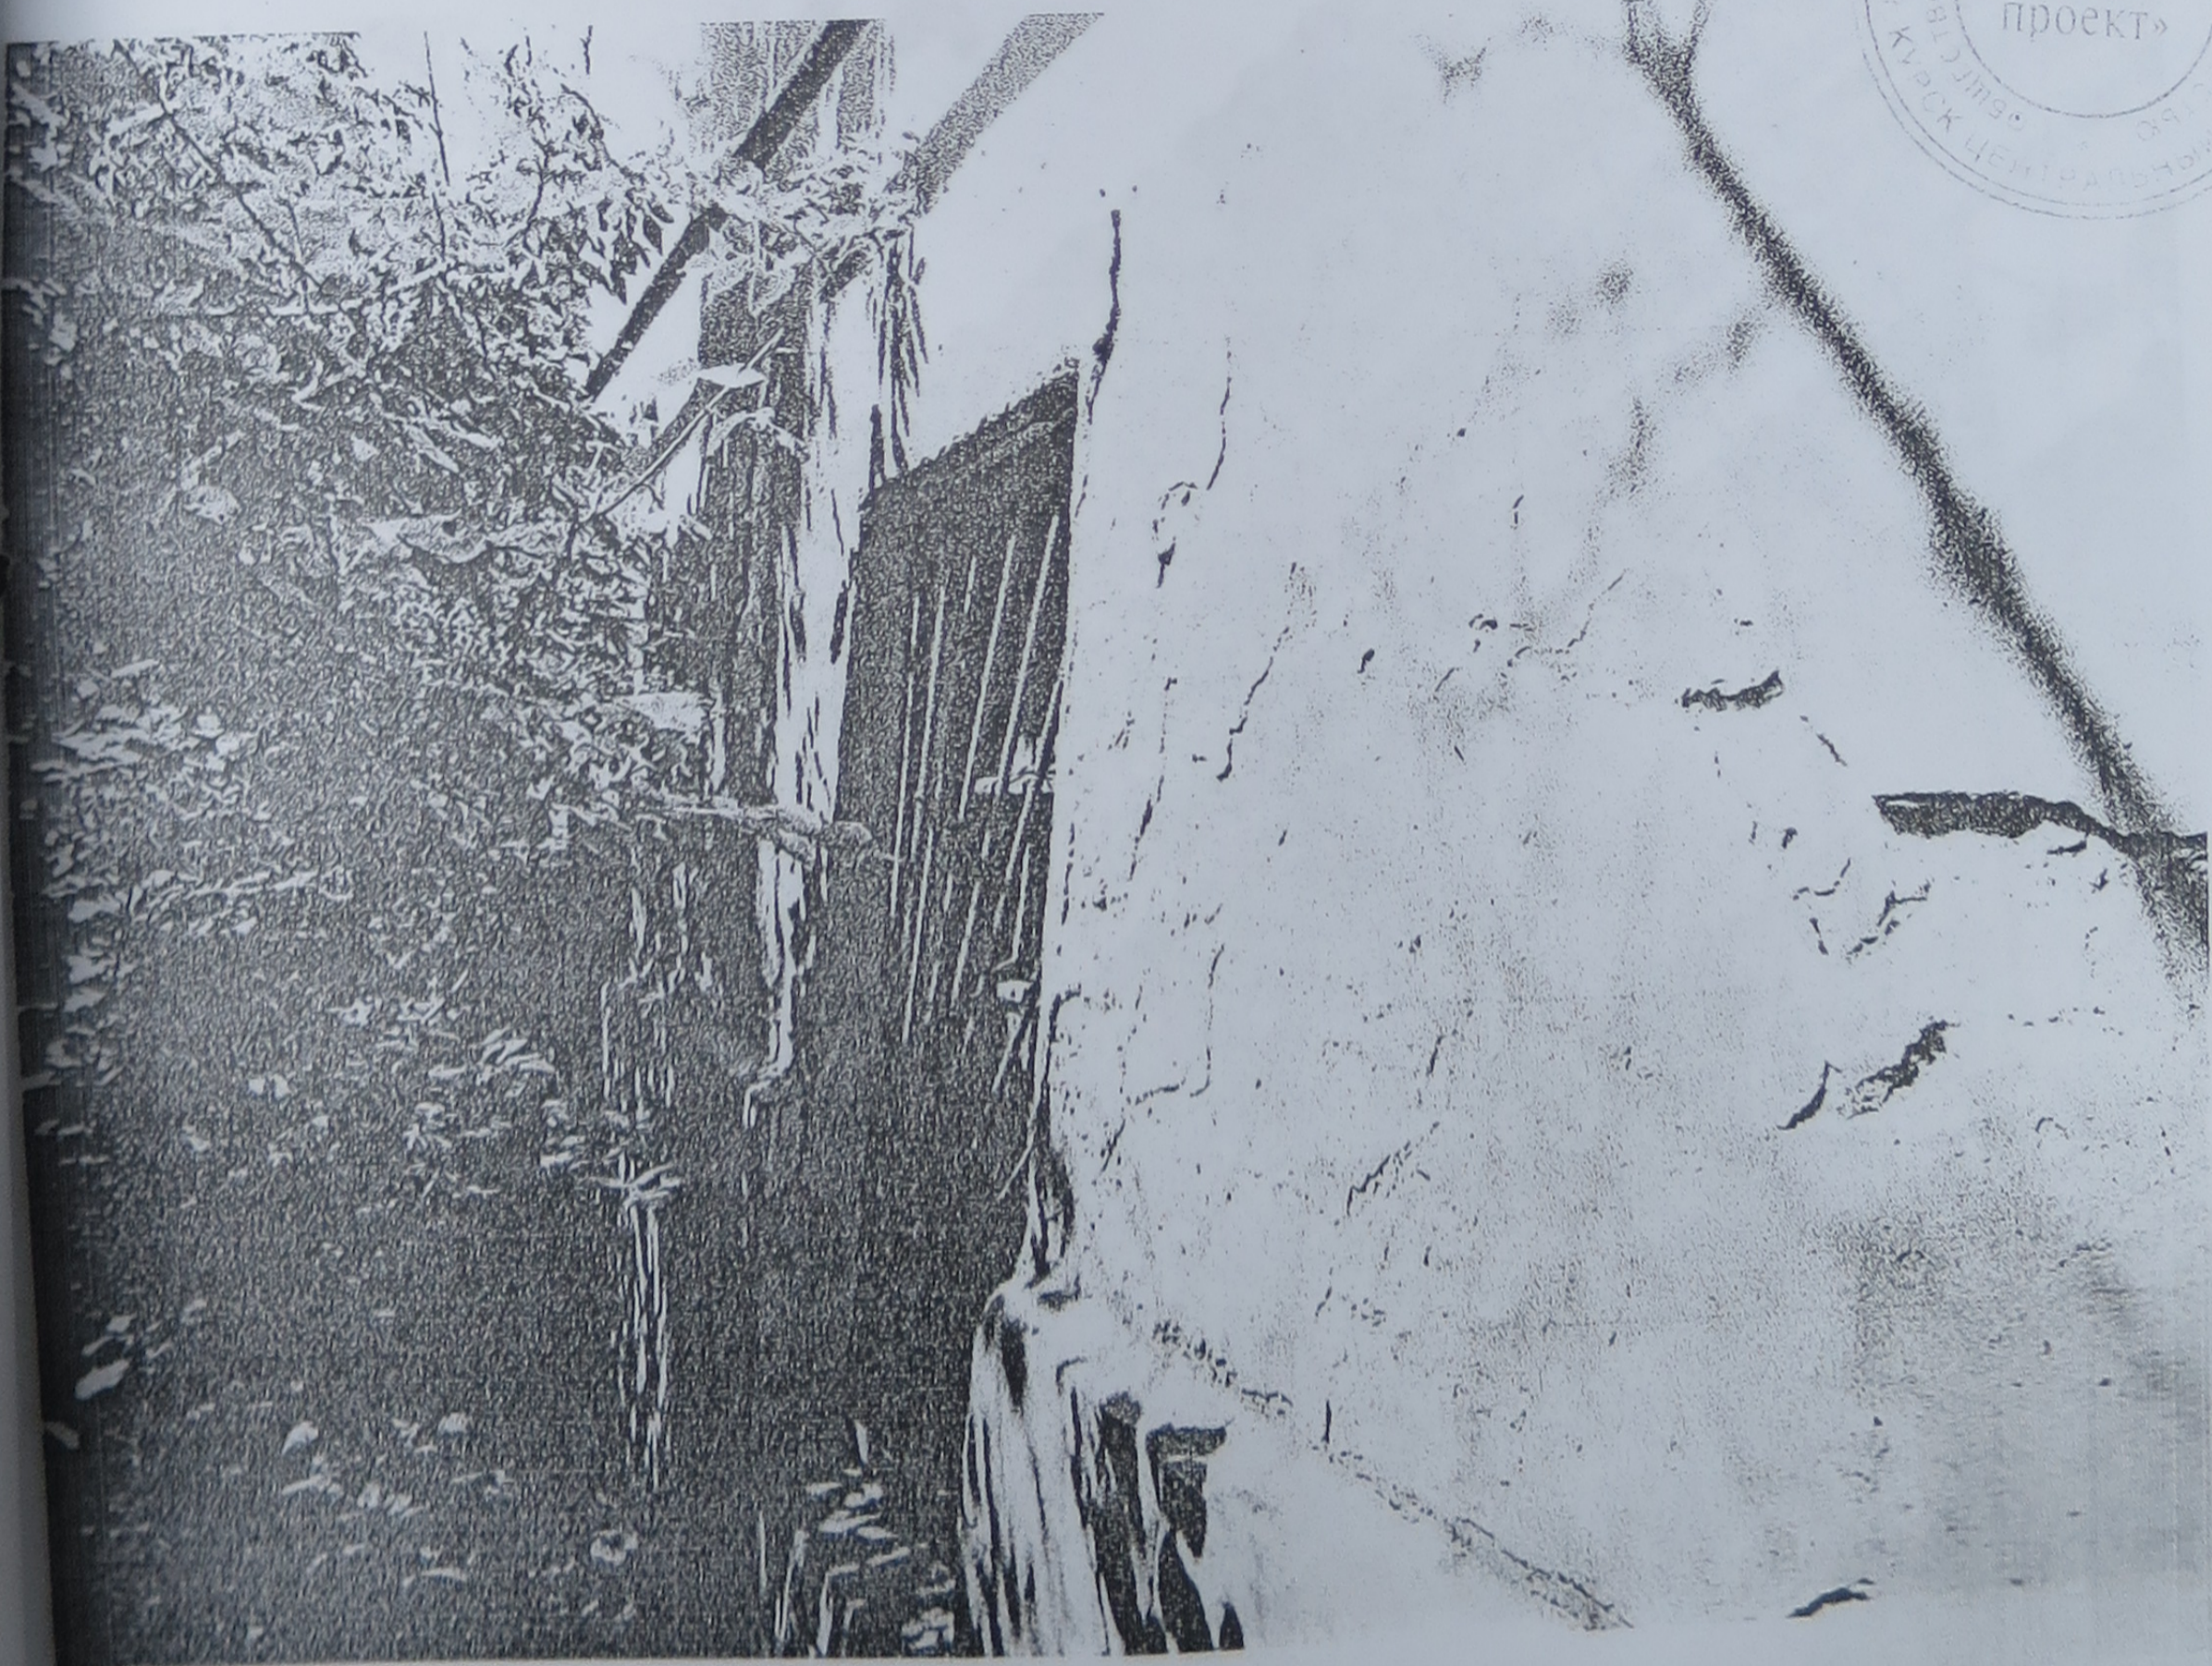
ФОТО 12. Отделка здания по торцу здания справа.

РАЗРУШЕНИЕ
ШТУКАТУРКИ
ФОТО 12

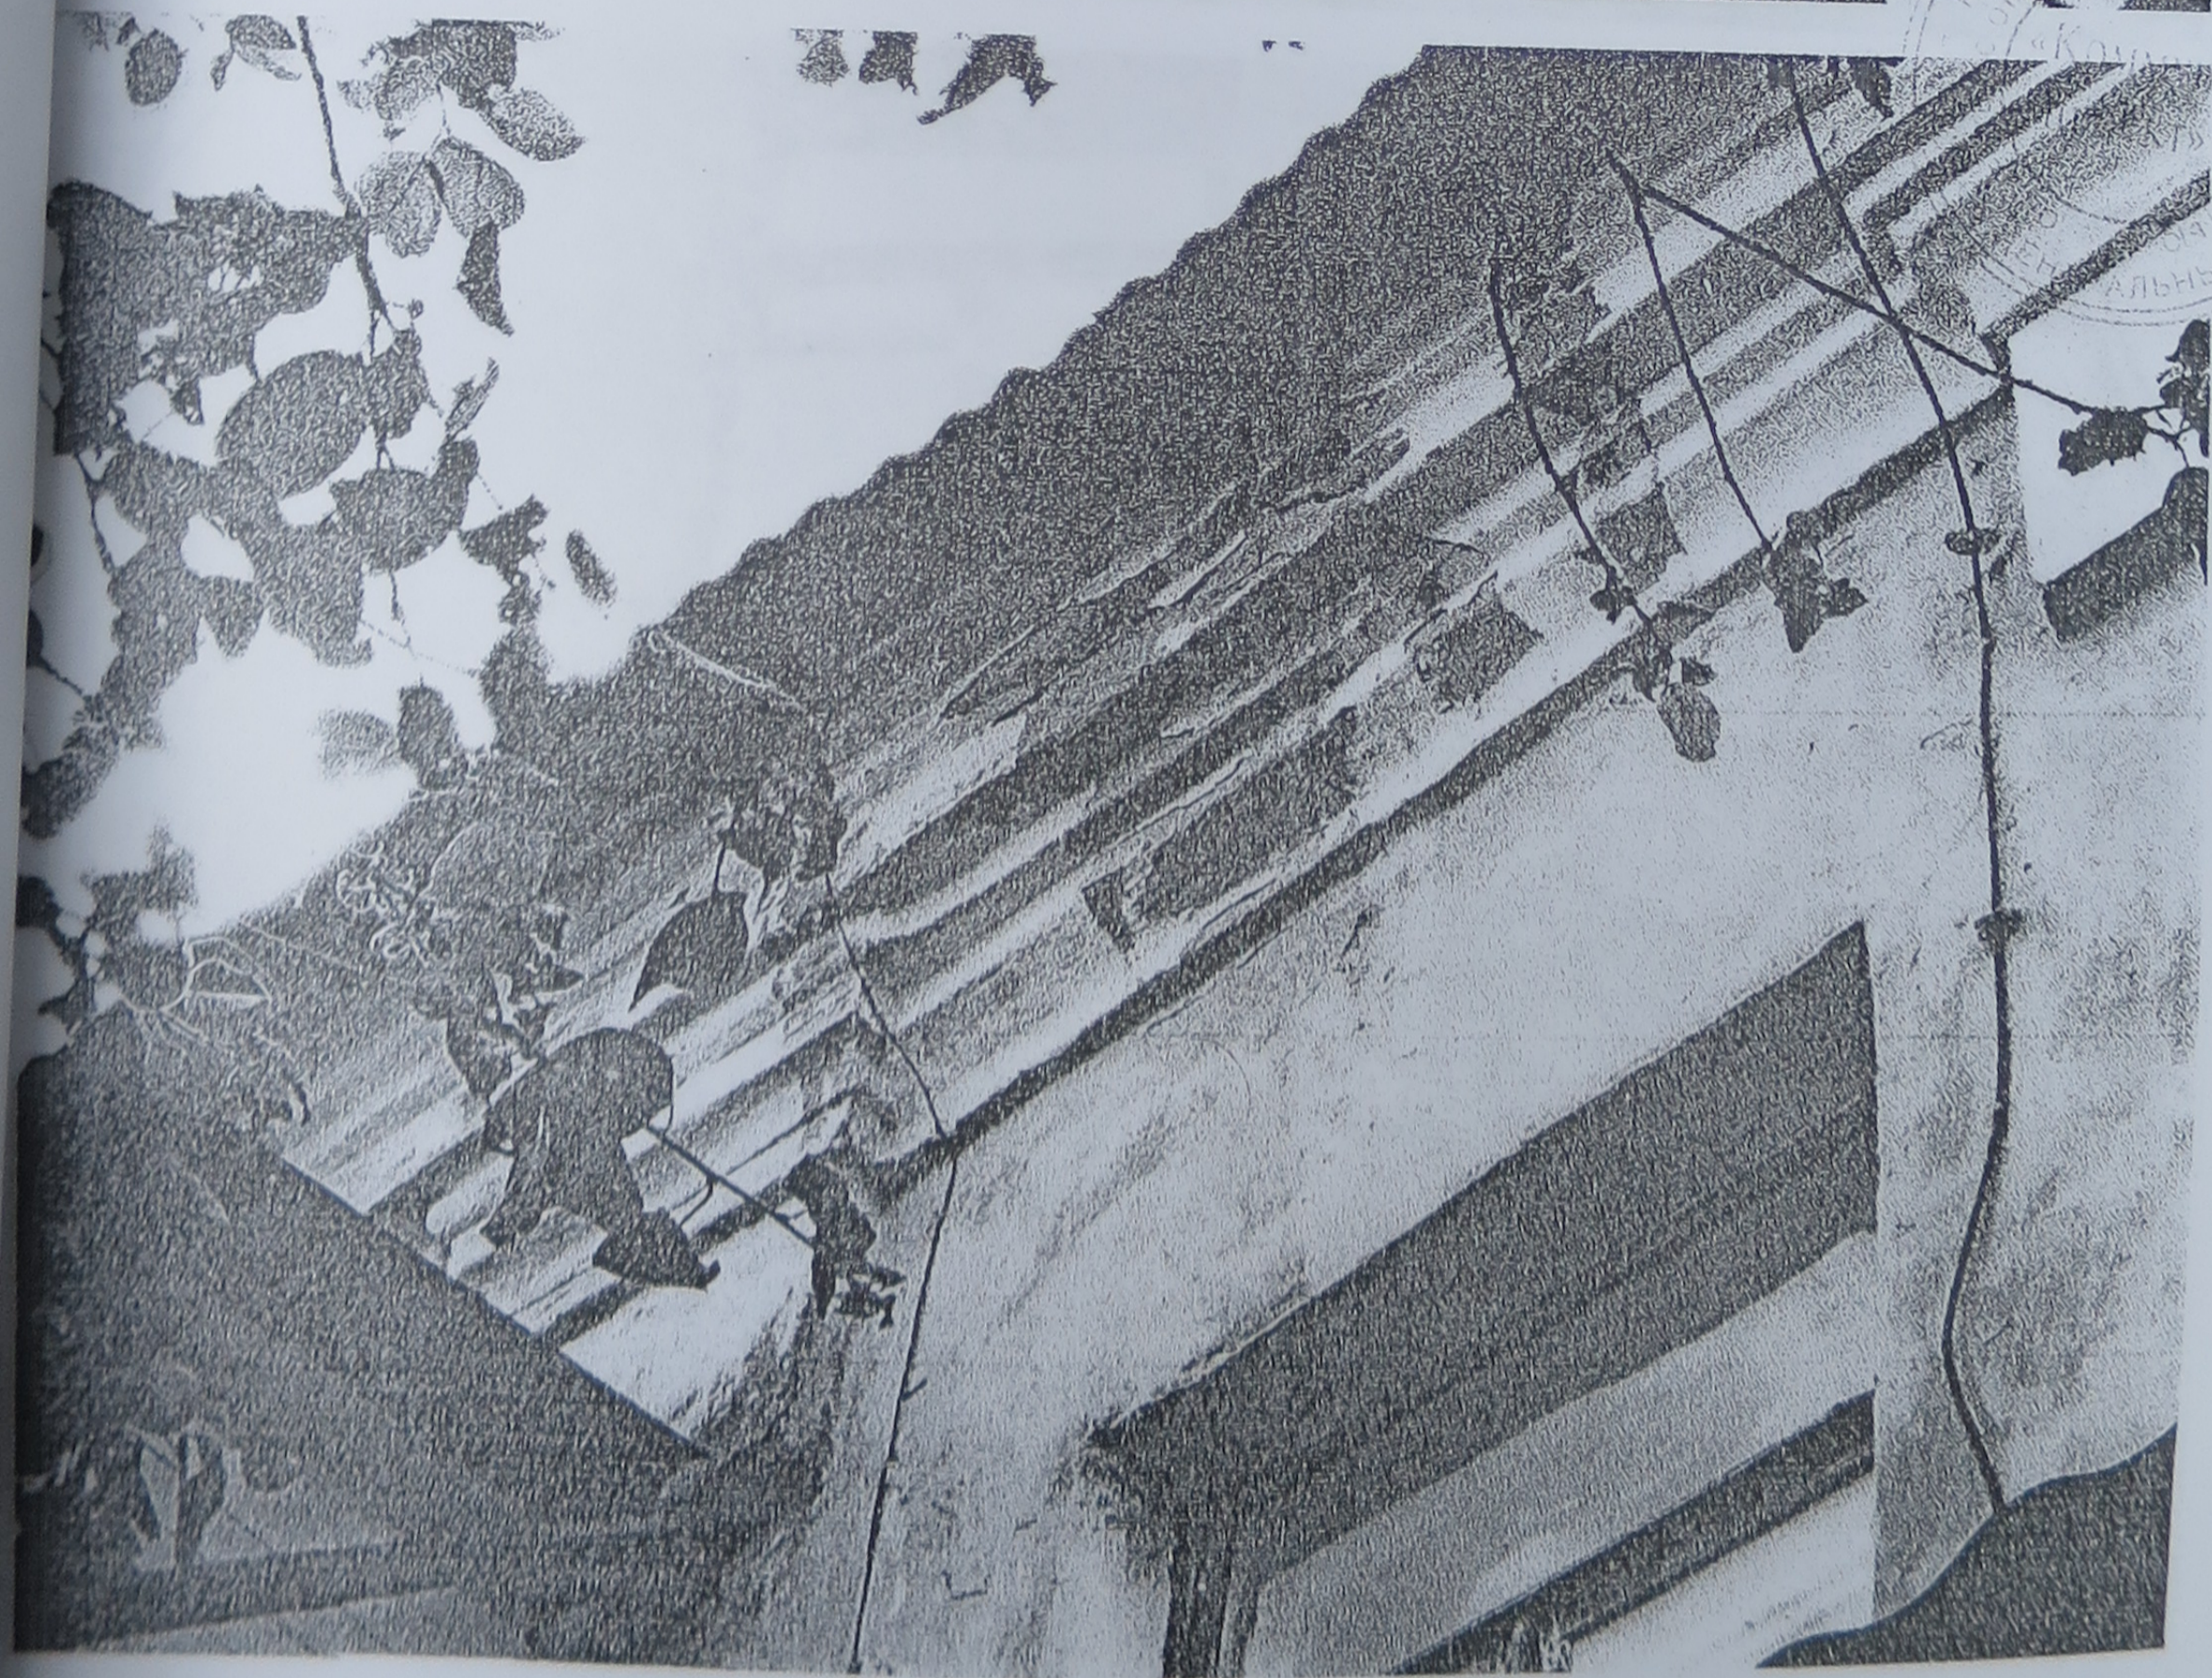
ФОТО 14. Карниз здания.

Крыша – при осмотре чердачного пространства установлено, что мауэрлат, стропила, обрешетка и сопряжения поражены гнилью и жучком, провисы, неровности кровли, наличие ремонтных крепежей стропильных ног. Поражение жучком и гнилью части стропильных ног и сплошной обрешетки. Кровля из шифера ветхая – следы ремонтов. На чердаке просматриваются щели и трещины, протечки, ослабление крепления листов к обрешетке из-за гнили. Водосток неорганизованный (см. фото 1, 14).
