АКТ
ГОСУДАРСТВЕННОЙ ИСТОРИКО-КУЛЬТУРНОЙ
ЭКСПЕРТИЗЫ

выявленного объекта культурного наследия
«Дом жилой, начало XX вв.»,
по адресу (местоположение): Российская Федерация, Курская область,
город Курск, улица Уфимцева, дом 14

**А К Т
ГОСУДАРСТВЕННОЙ ИСТОРИКО-КУЛЬТУРНОЙ ЭКСПЕРТИЗЫ
выявленного объекта культурного наследия «Дом жилой, начало XX в.»
по адресу: Российская Федерация, Курская область,
город Курск, улица Уфимцева, дом 14**

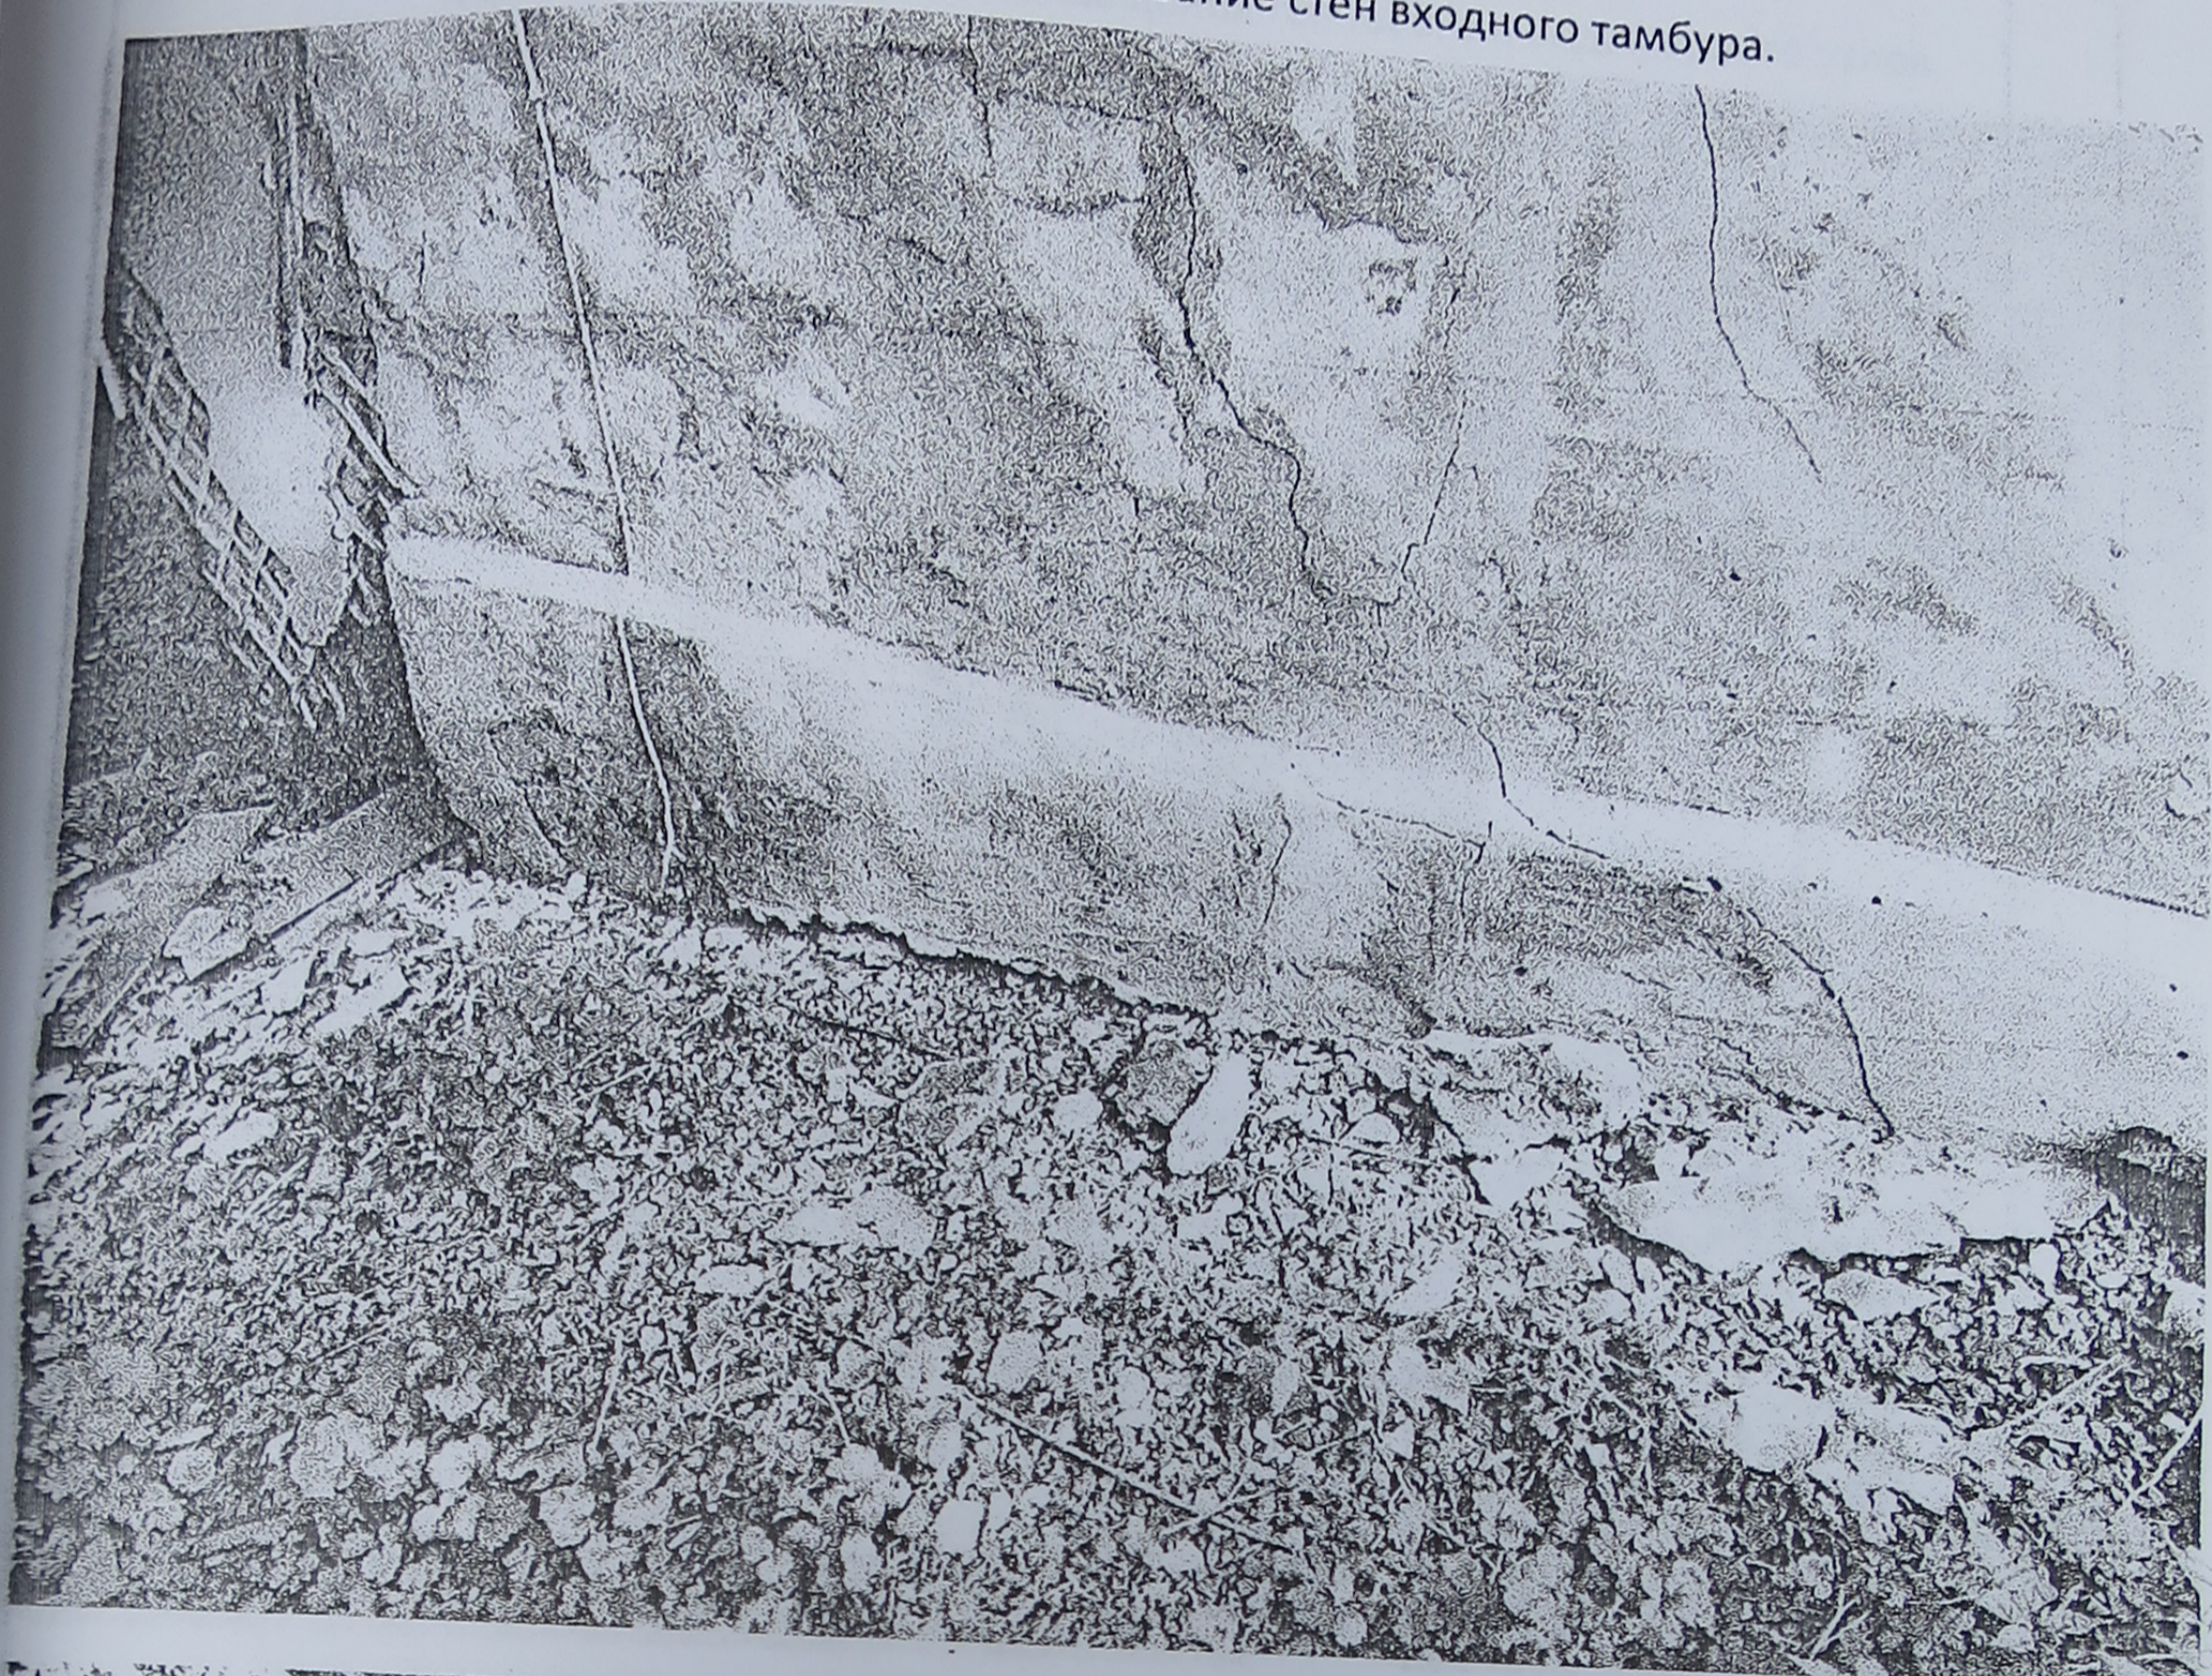
ФОТО 17. Основание стен входного тамбура.

Стены – неравномерная осадка, массовые сквозные трещины с раскрытием до 3-5 см. Стены находятся в аварийном состоянии. В левой части здания необходимо выполнить поддерживающий ремонт (см. фото 25, 26, 20, 17, 18, 15, 16, 14, 11, 12, 13).

РАЗРУШЕНИЕ
ЦОКОЛЯ ТАМБУРА ВХОДА. Фото 17, 18

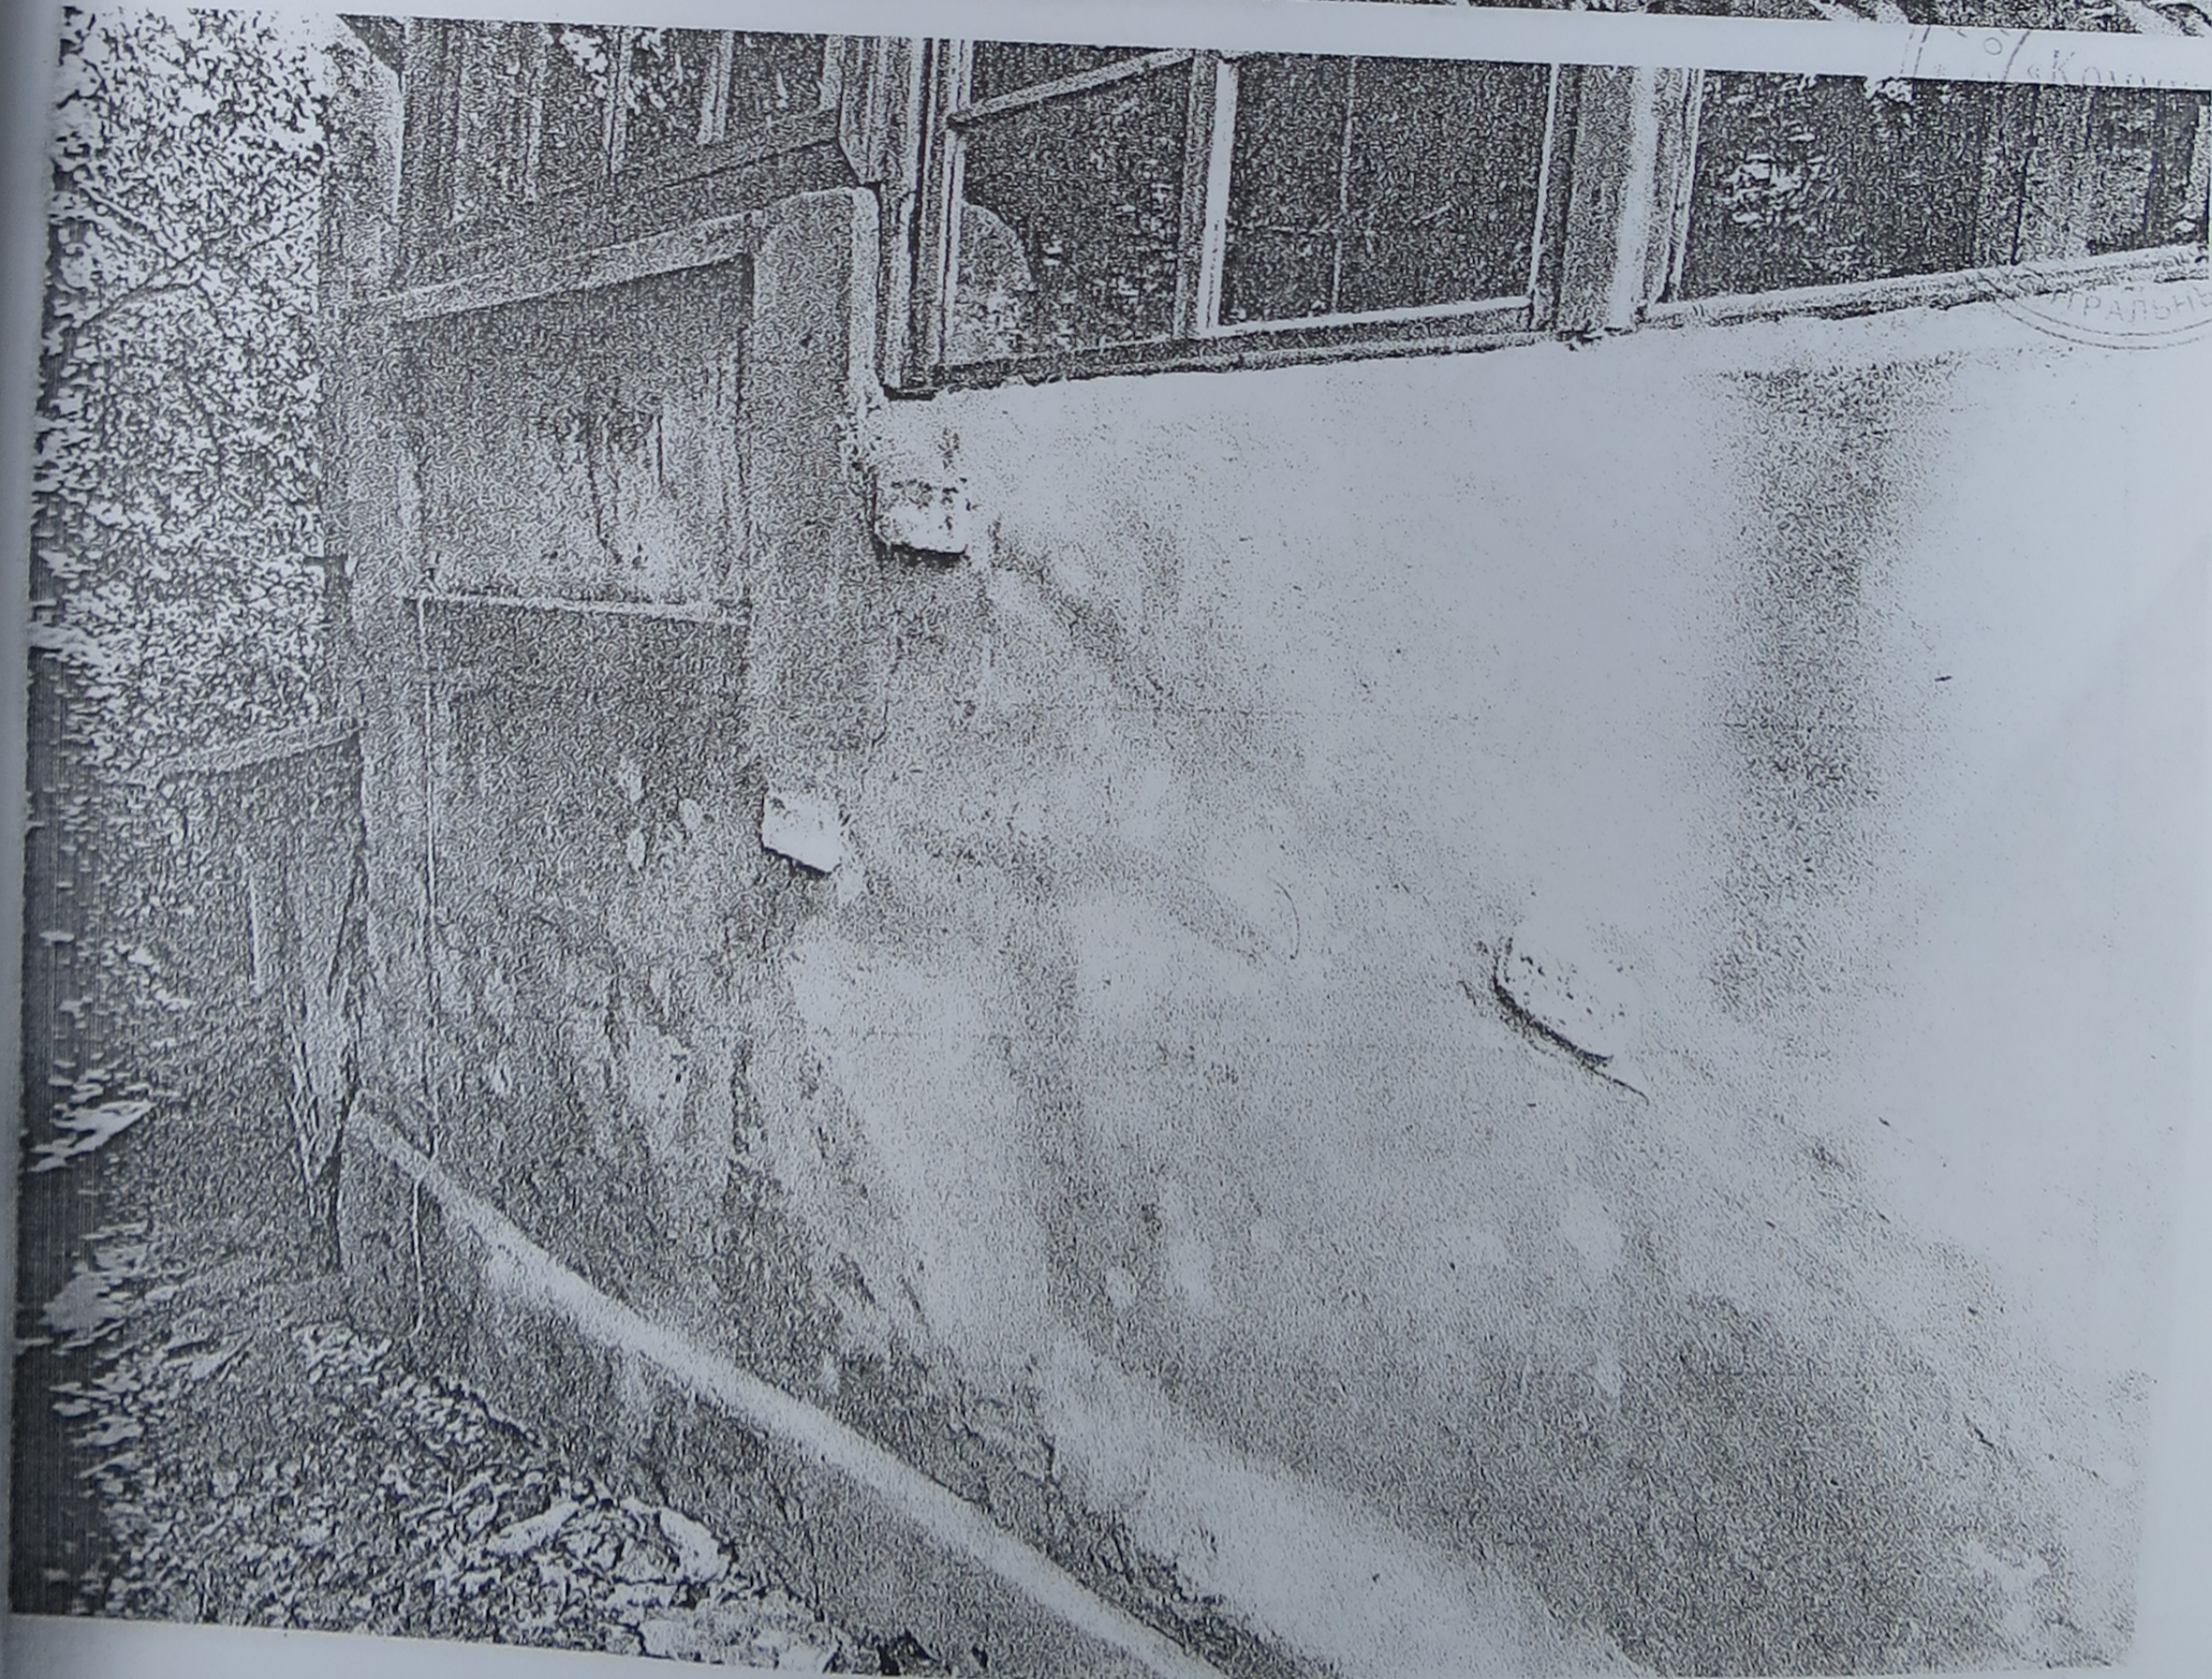
ФОТО 18. Состояние входного тамбура. Просадка

Лестница – деревянная конструкция маршей имеет трещины, потертость проступей. Полы на площадке первого этажа прогнили, входной тамбур в аварийном состоянии: просадка кирпичных стен, сквозные трещины.

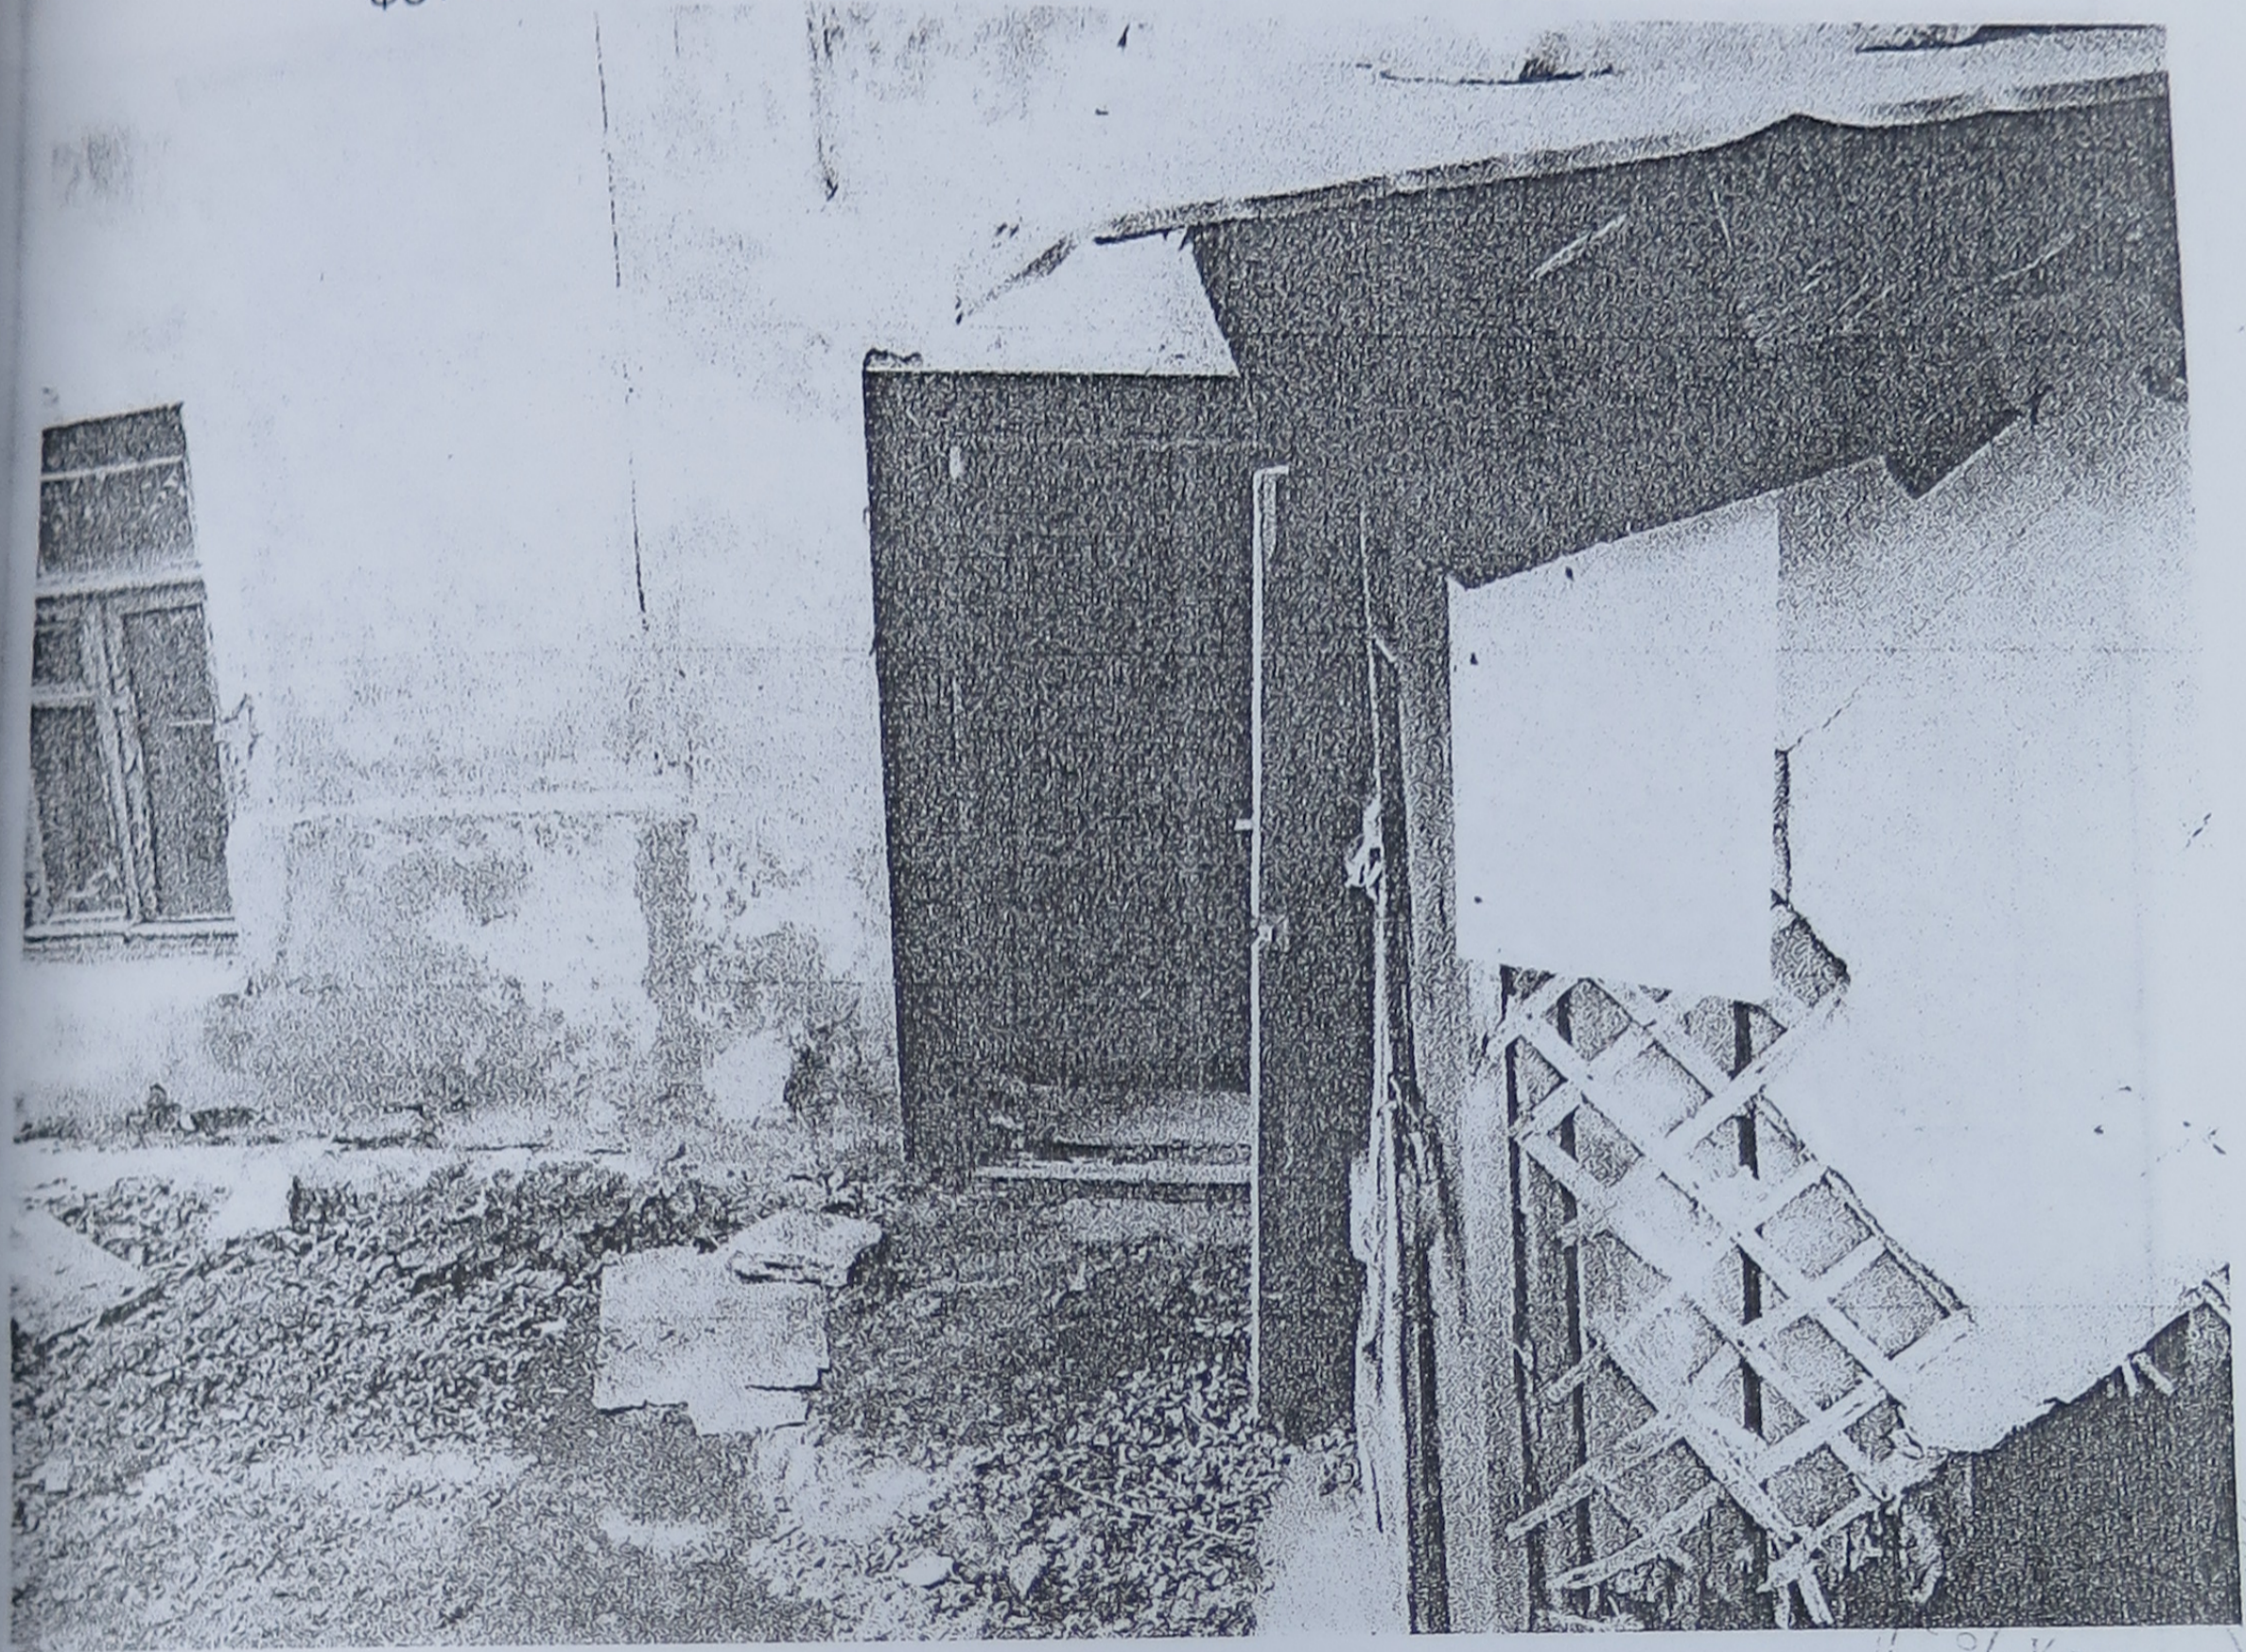
ФОТО 19. Вход в подвал в помещения теплового и водомерного узлов.

Подвальная часть здания – в запущенном состоянии, деревянные перегородки перекошены, поражены гнилью, отделка всех помещений в крайне запущенном состоянии, требуется замена 100%. Кирпичная кладка стен разрушается из-за сырости и размораживания. Входы в подвал разрушены, требуется восстановление 100% (см. фото 7, 8, 9, 10, 19).

РАЗРУШЕНИЕ
ВХОДА В
ПОДВАЛ

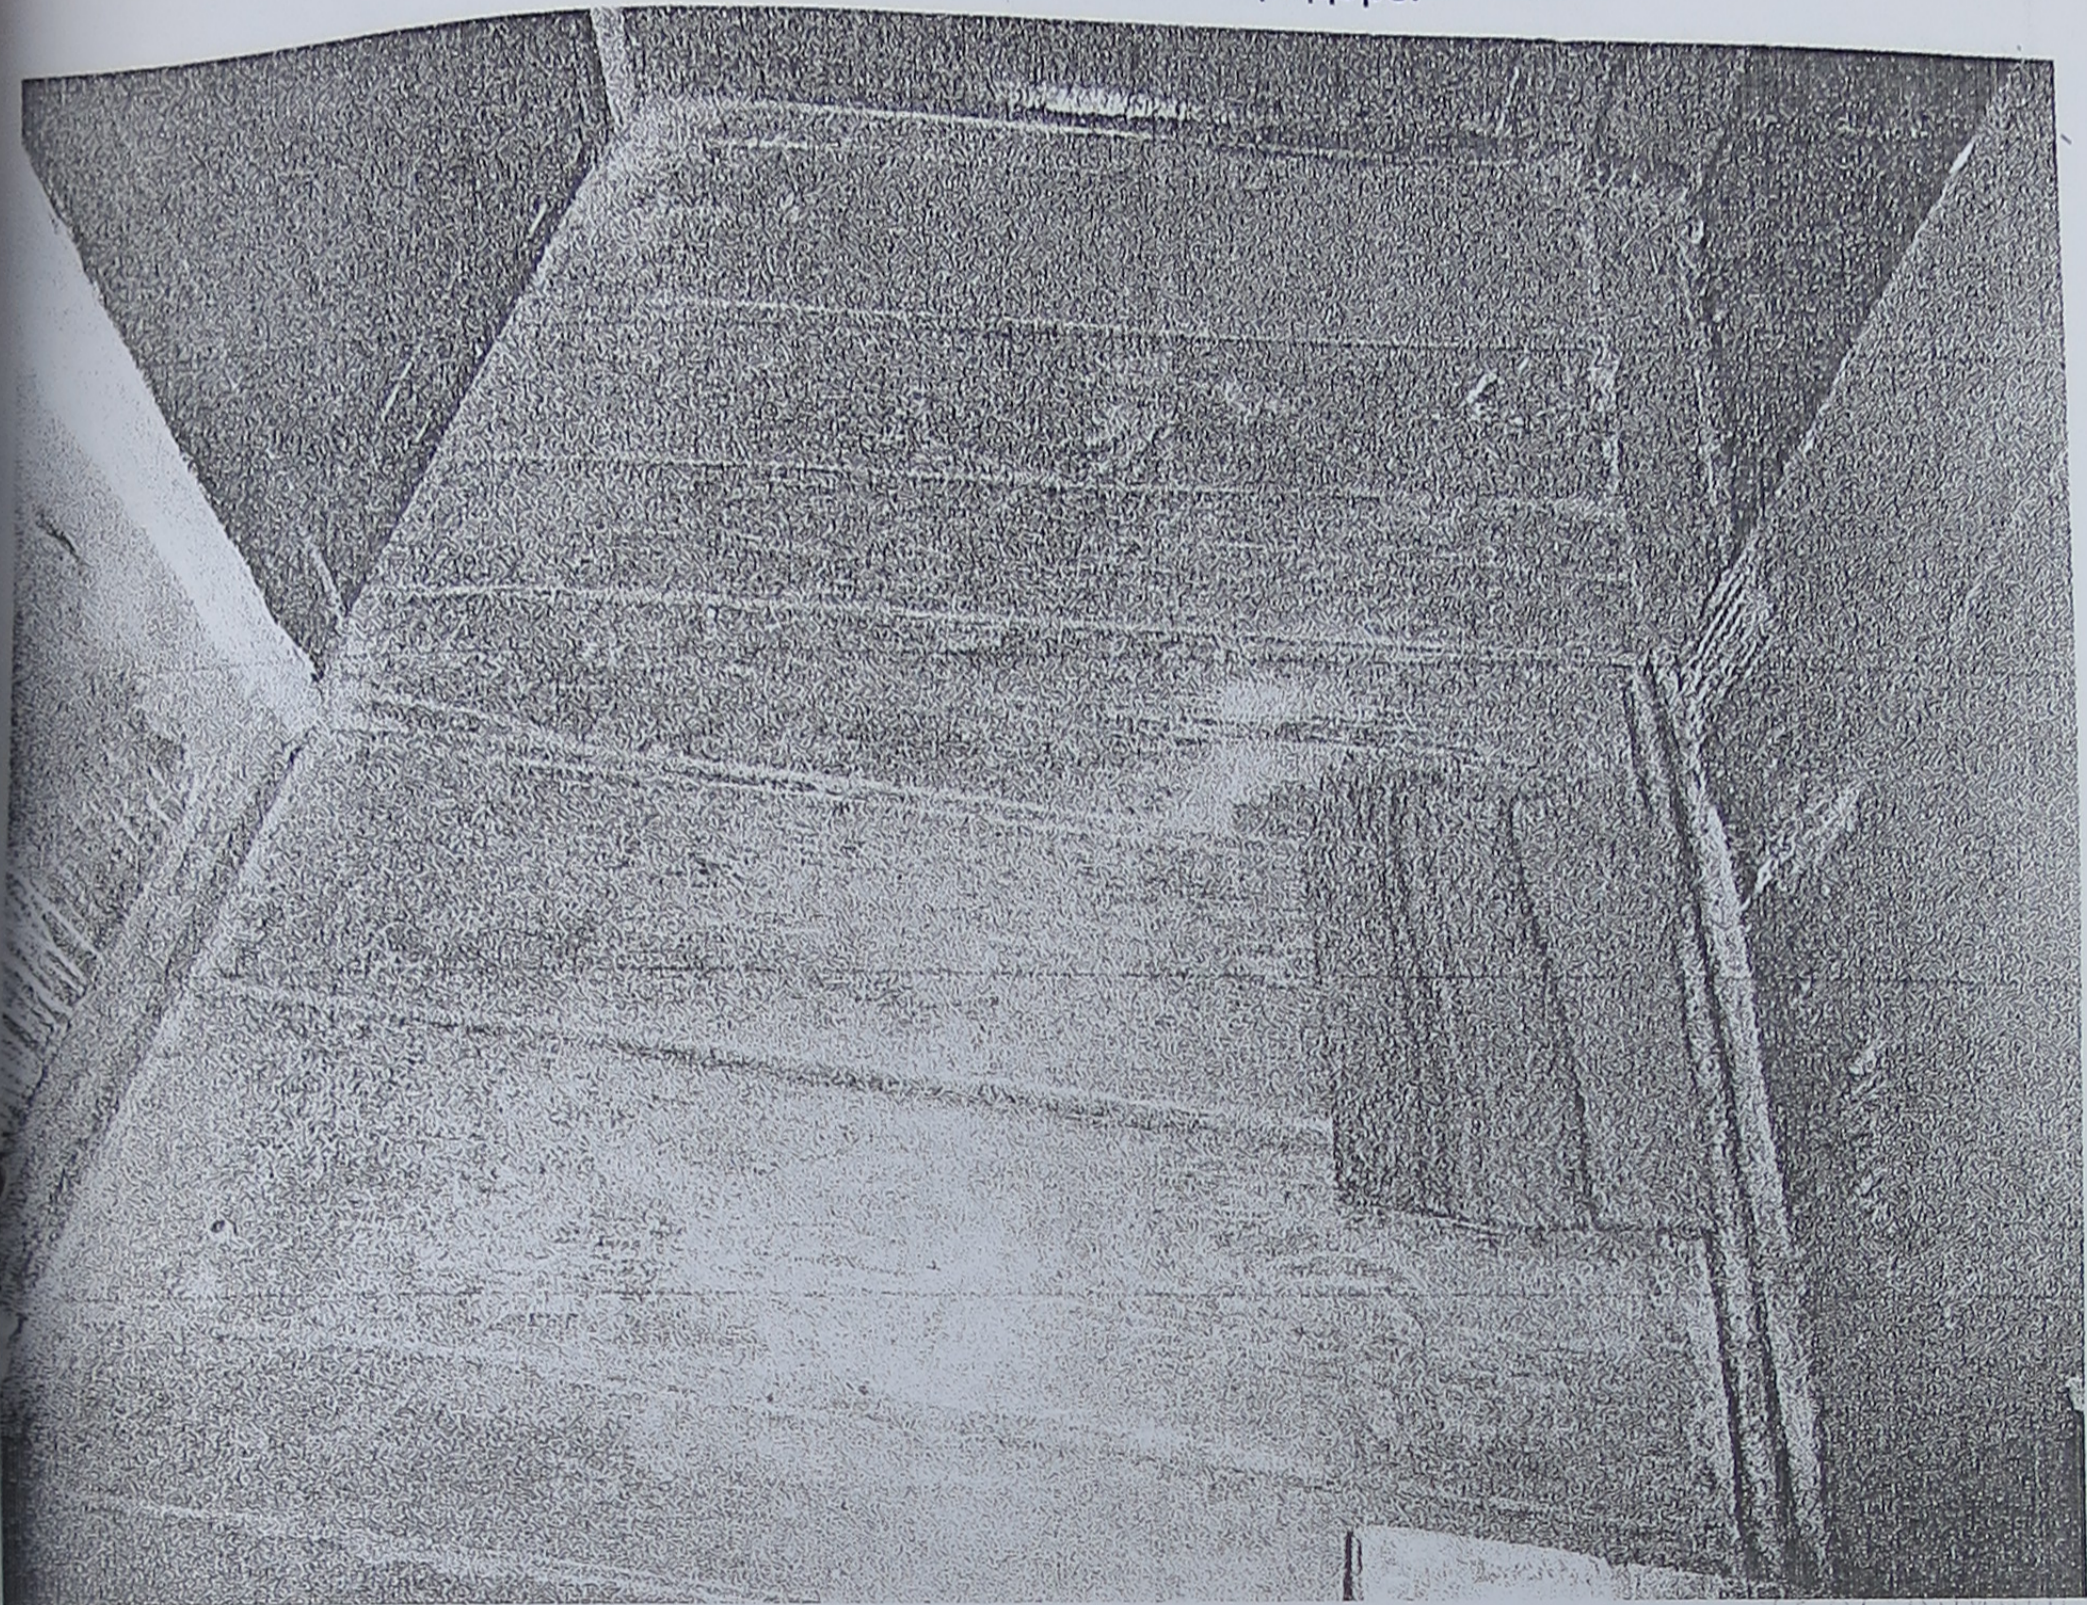
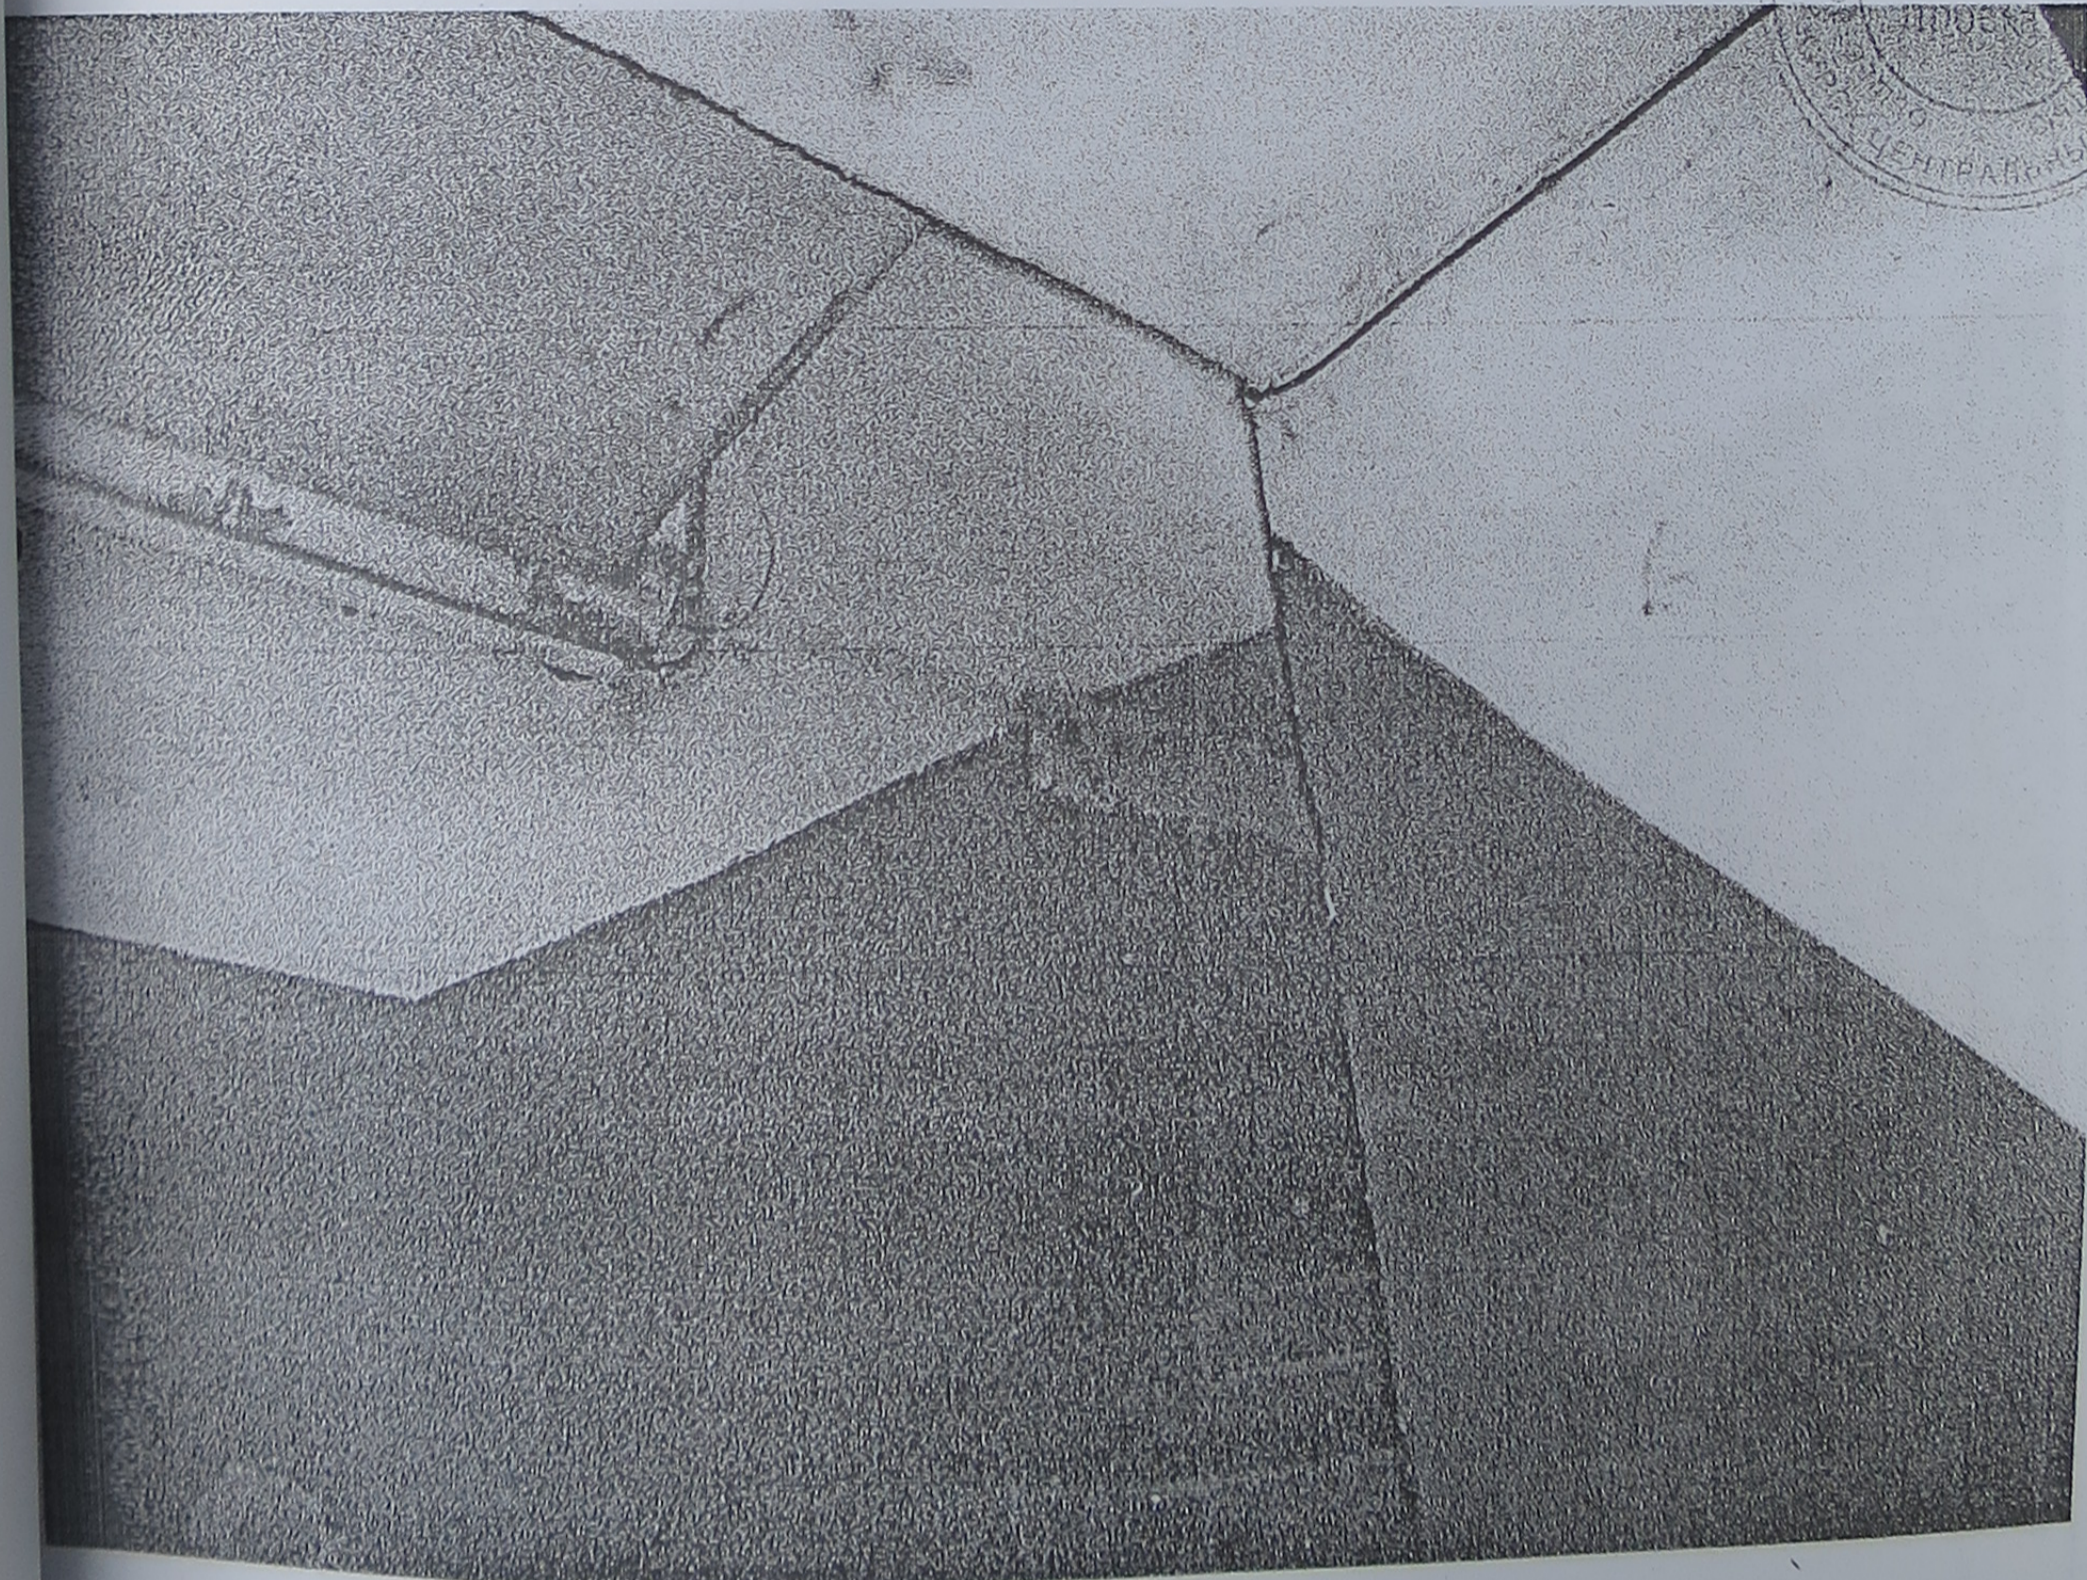
ФОТО 22. Вход в здание из тамбура.

Лестница – деревянная, потертости проступей (см. фото 22).
