АКТ
ГОСУДАРСТВЕННОЙ ИСТОРИКО-КУЛЬТУРНОЙ
ЭКСПЕРТИЗЫ

выявленного объекта культурного наследия
«Дом жилой, начало XX вв.»,
по адресу (местоположение): Российская Федерация, Курская область,
город Курск, улица Уфимцева, дом 14

**А К Т
ГОСУДАРСТВЕННОЙ ИСТОРИКО-КУЛЬТУРНОЙ ЭКСПЕРТИЗЫ
выявленного объекта культурного наследия «Дом жилой, начало XX в.»
по адресу: Российская Федерация, Курская область,
город Курск, улица Уфимцева, дом 14**

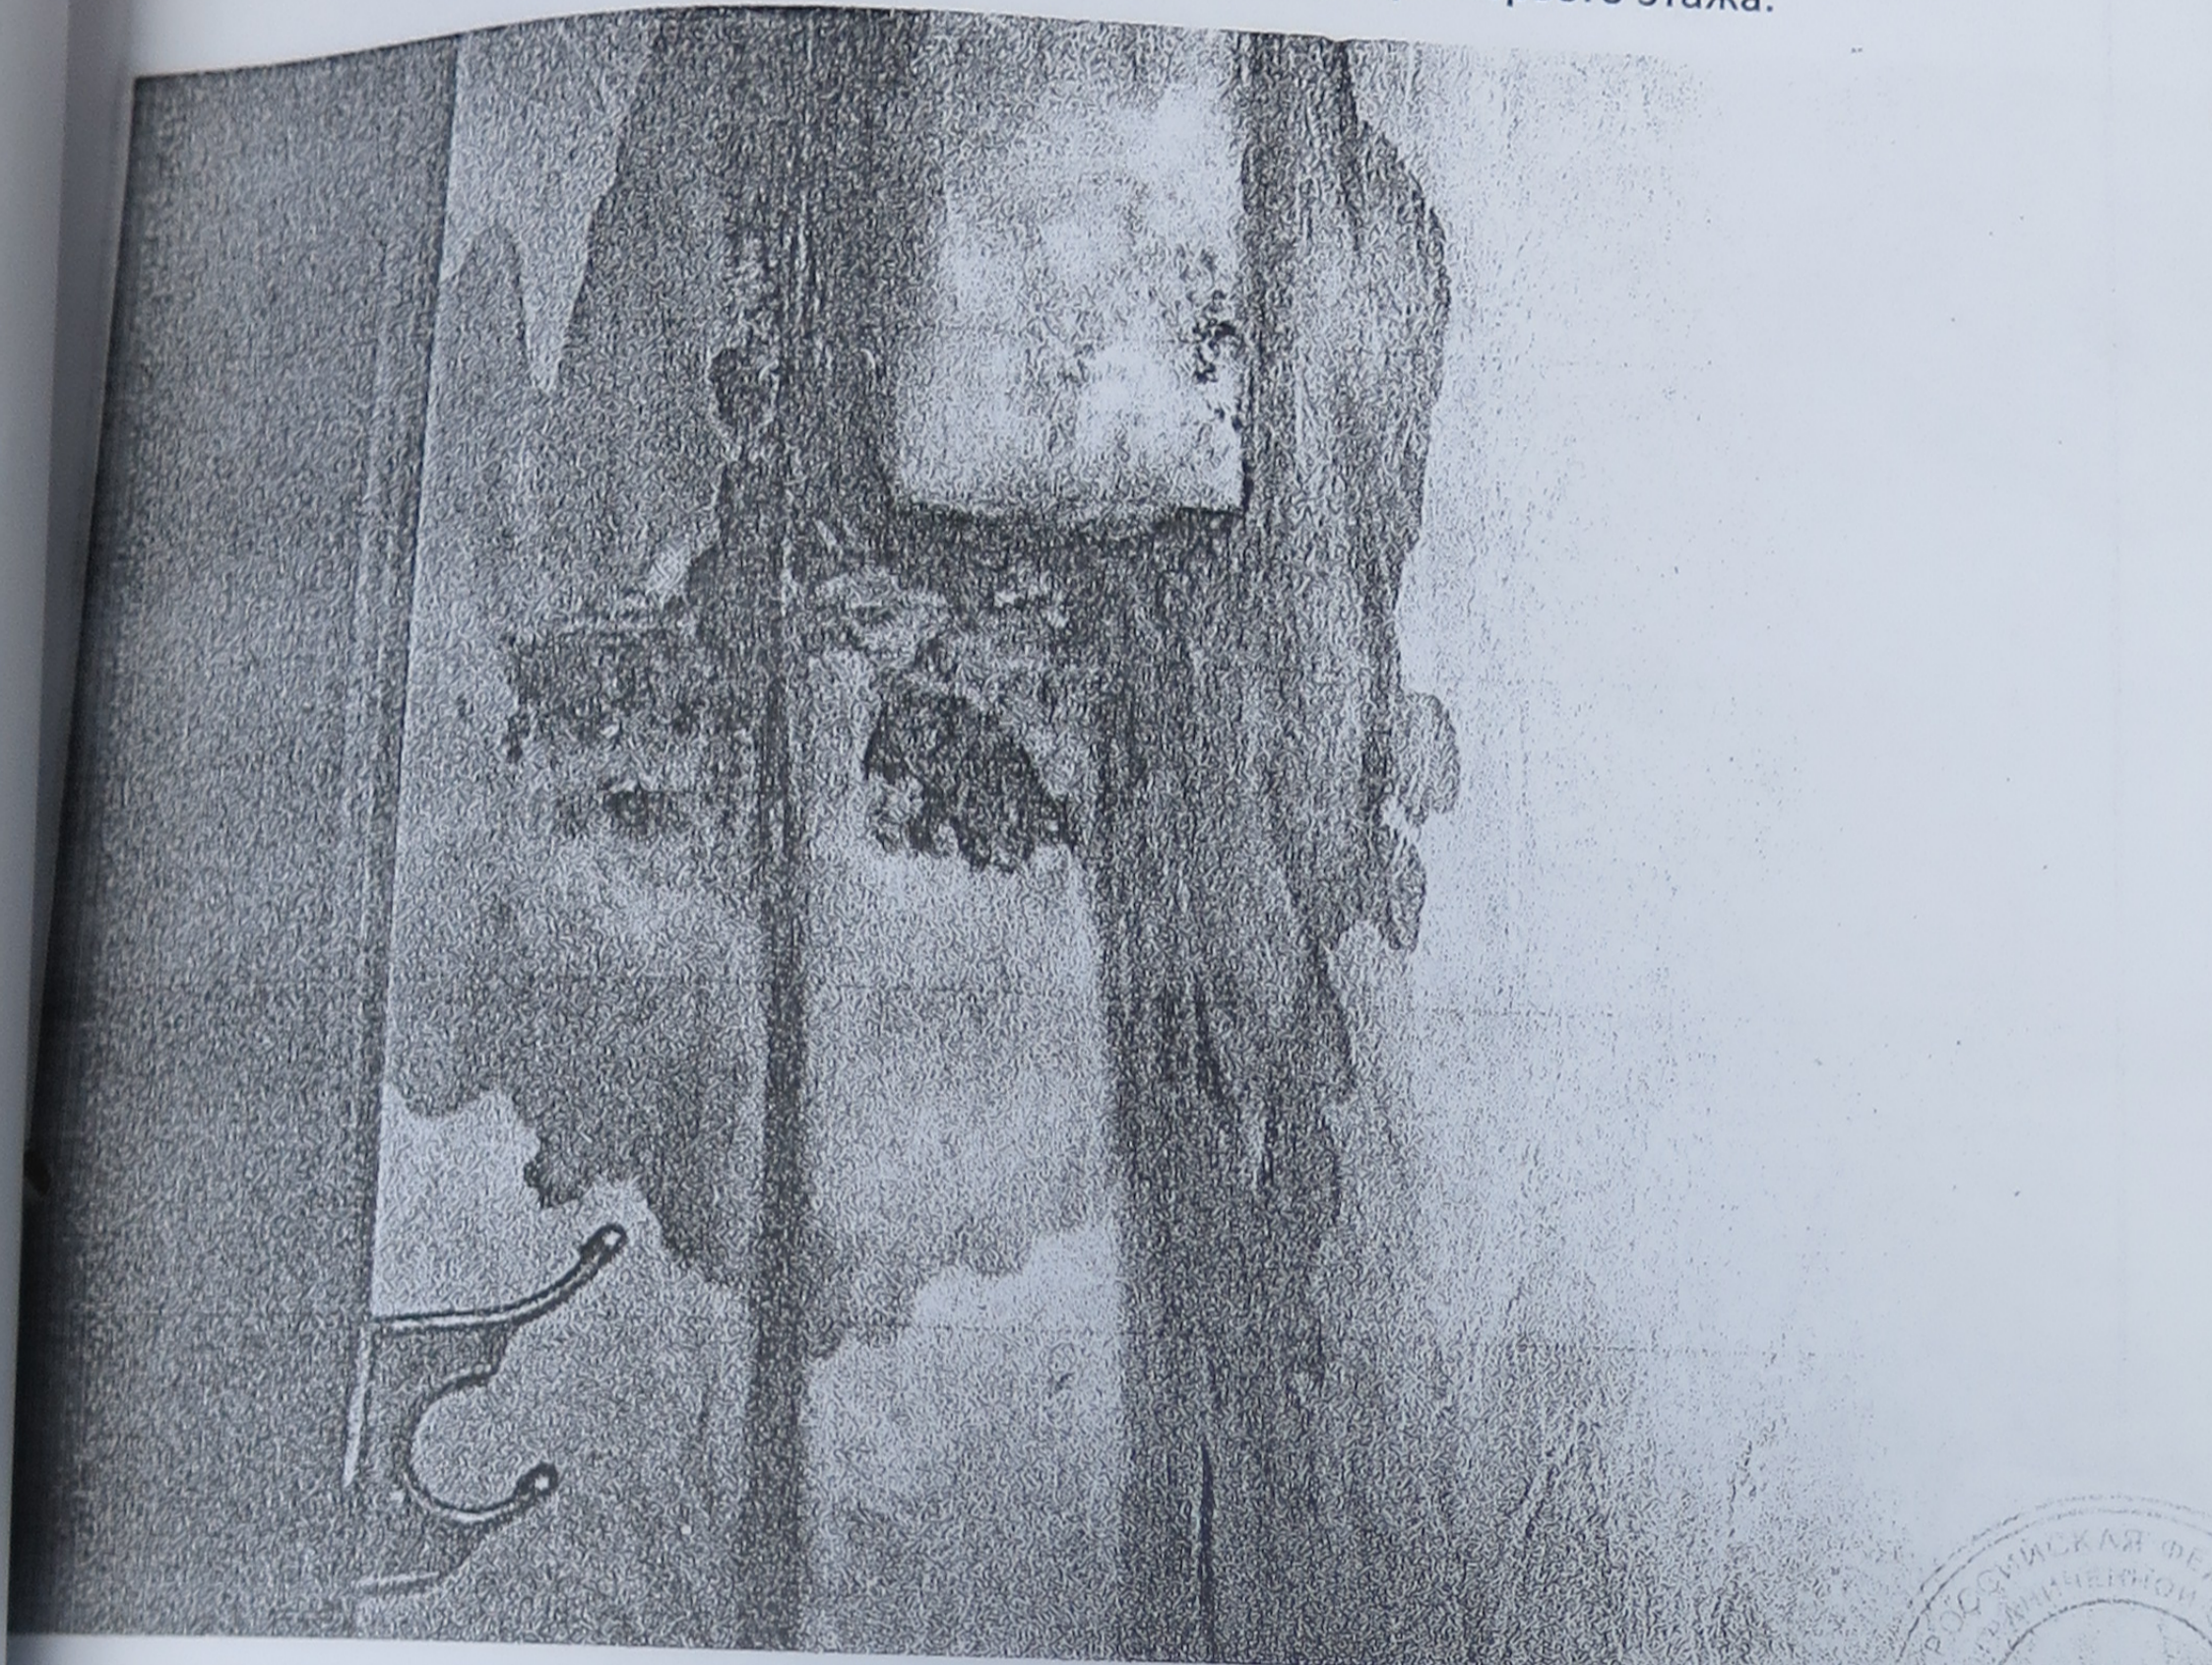
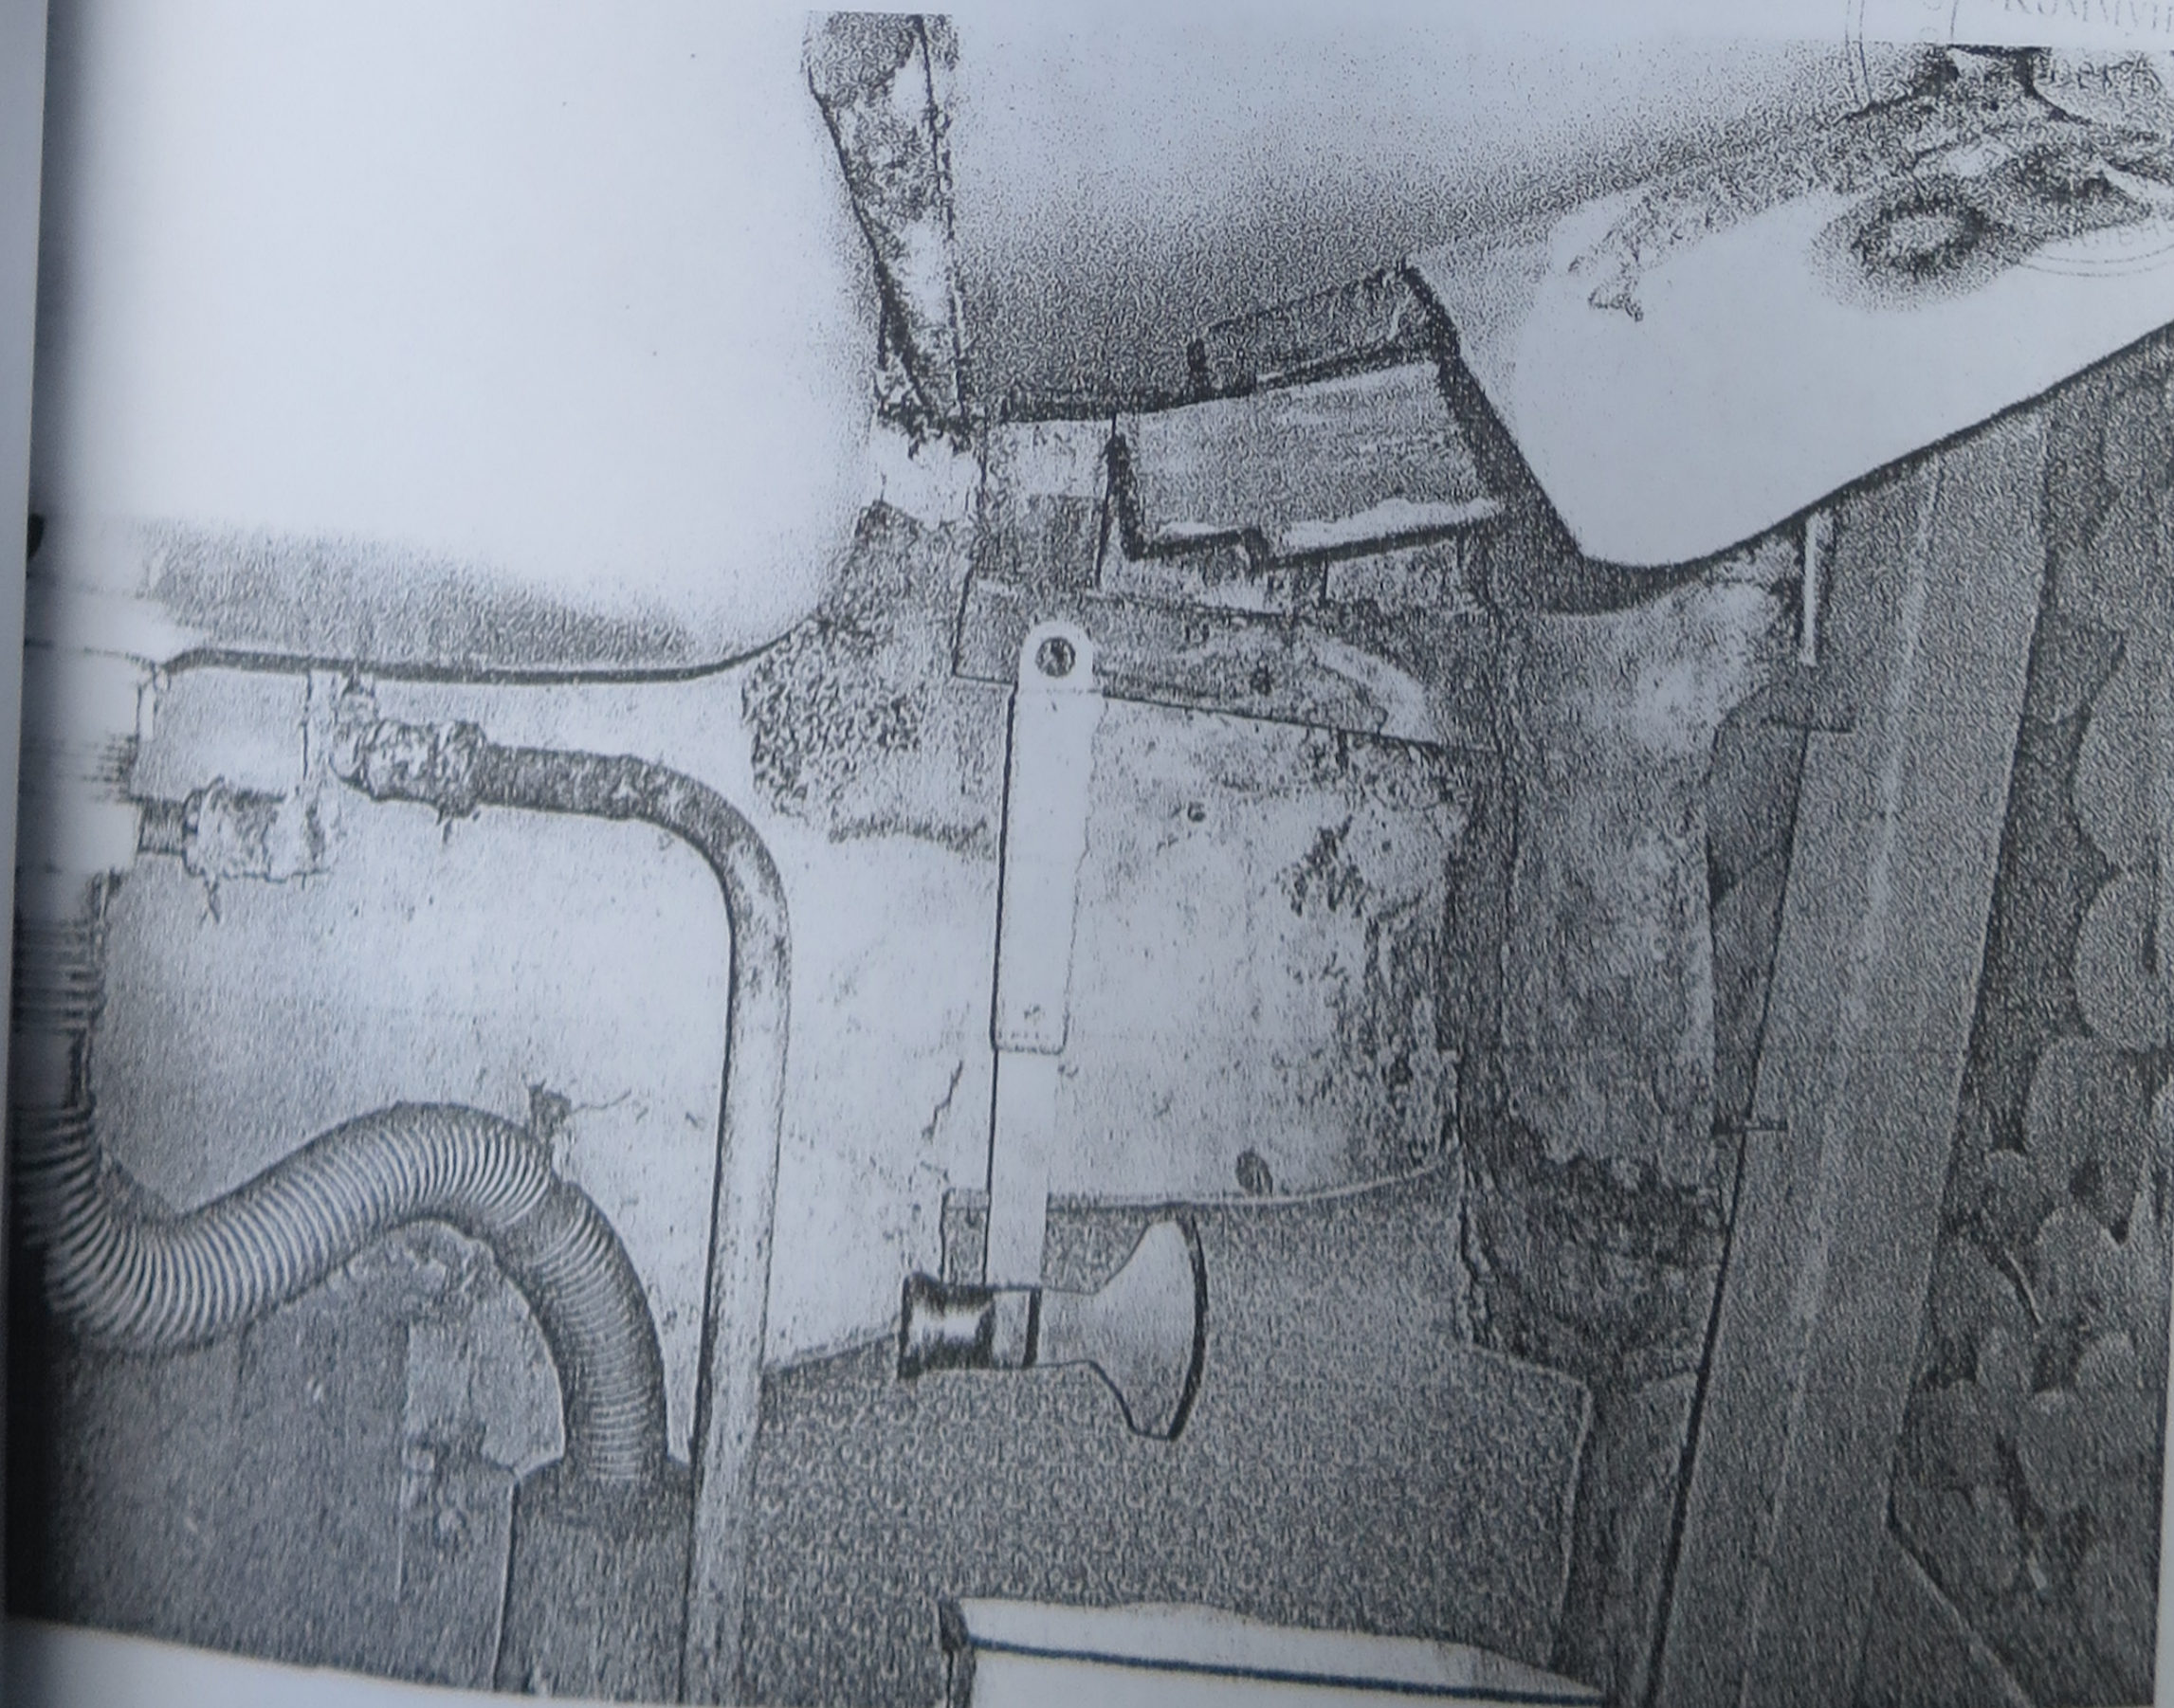
ФОТО 23. Состояние стен в квартире первого этажа.

Внутренняя отделка – первого этажа в ветхом состоянии, необходим ремонт в объеме 100% (см. фото 23, 24, 27, 28, 29, 30).

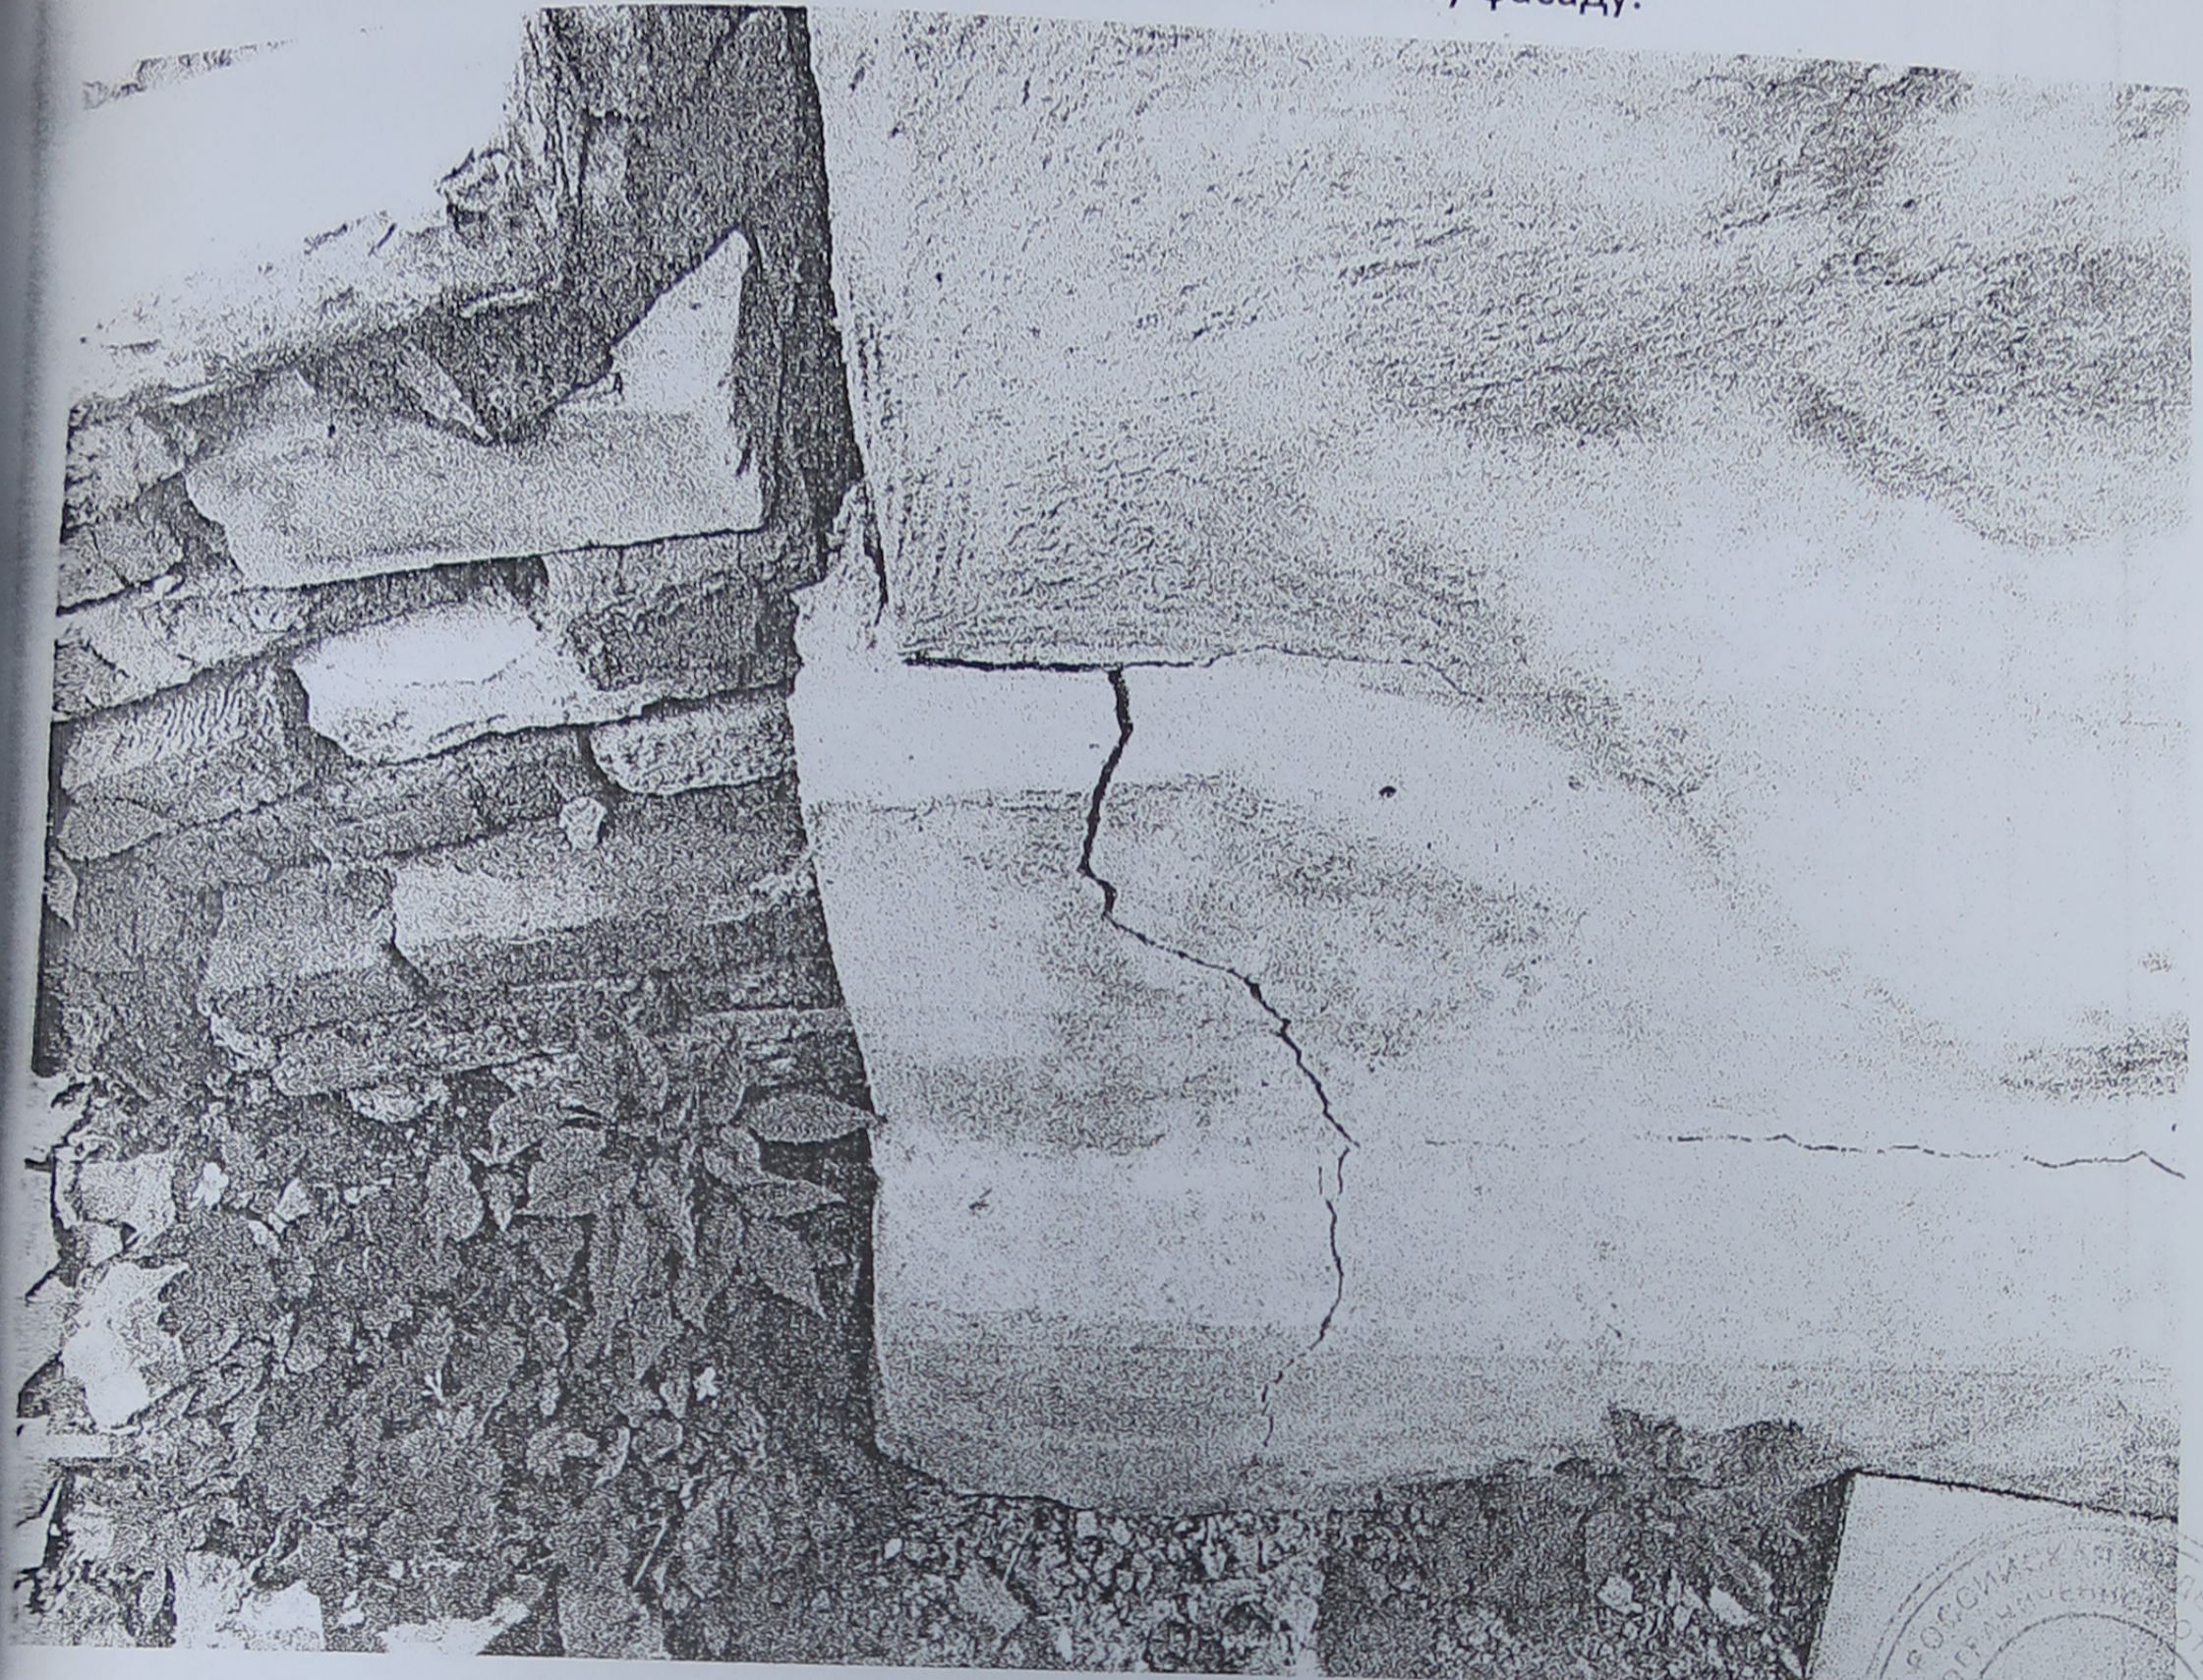
ФОТО 25. Угол (левый) по главному фасаду.

Стены – неравномерная осадка, массовые сквозные трещины с раскрытием до 3-5 см. Стены находятся в аварийном состоянии. В левой части здания необходимо выполнить поддерживающий ремонт (см. фото 25, 26, 20, 17, 18, 15, 16, 14, 11, 12, 13).

РАЗРУШЕНИЕ
ЦОКОЛЯ ФОТО 25

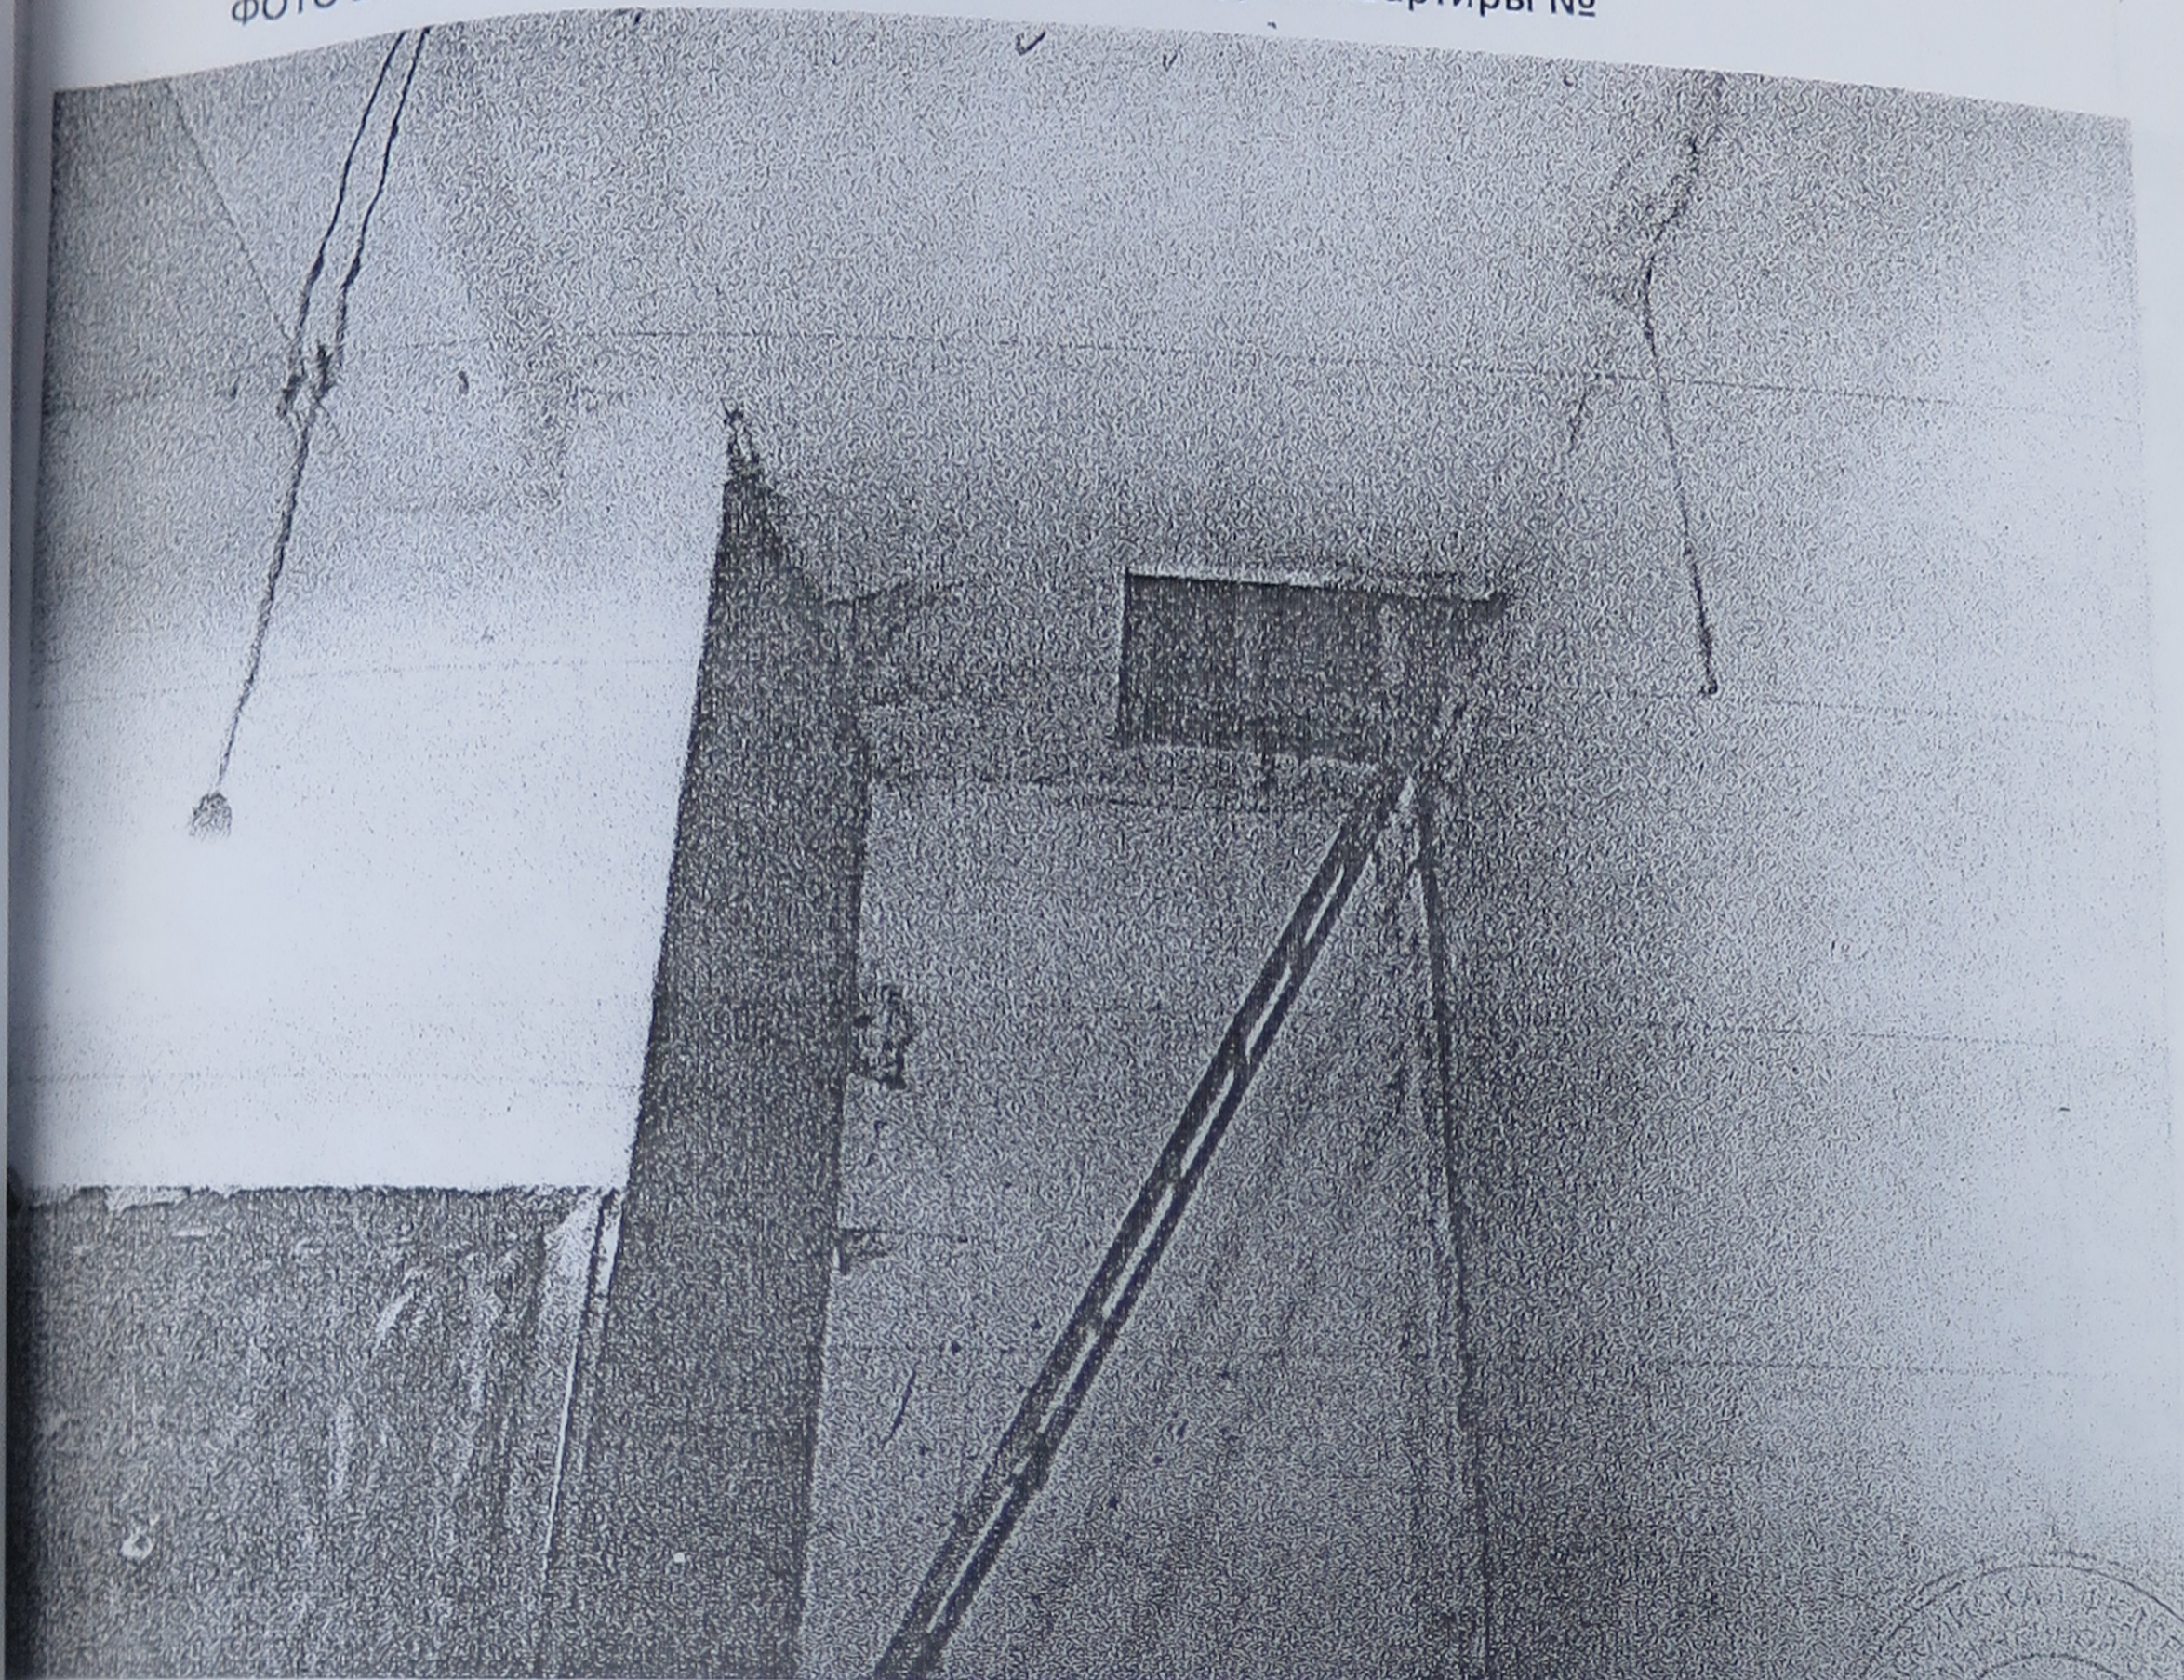
ФОТО 27. Лестница на чердак перекрыта тамбуром квартиры №

Перекрытия – над лестничной клеткой и квартирами диагональные, продольные трещины, неровности на потолке, заметные прогибы, поражение гнилью балок. Отсутствует антисептирование древесины. Подшивка досок имеет провисы из-за поражения гнилью балок и протечек кровли, обрушение штукатурки над квартирами 1-го этажа и подвала (см. фото 27, 28, 29, 30, 4, 6).
