**Об утверждении предмета охраны объекта культурного наследия
регионального значения «Дом жилой», кон. XIX – нач. XX вв.,
расположенного по адресу: Курская область, Рыльский район,
город Рыльск, улица Урицкого, дом 89**

ПРЕДМЕТ ОХРАНЫ
объекта культурного наследия регионального значения
«Дом жилой», кон. XIX – нач. XX вв., расположенного по адресу:
Курская область, Рыльский район, город Рыльск,
улица Урицкого, дом 89

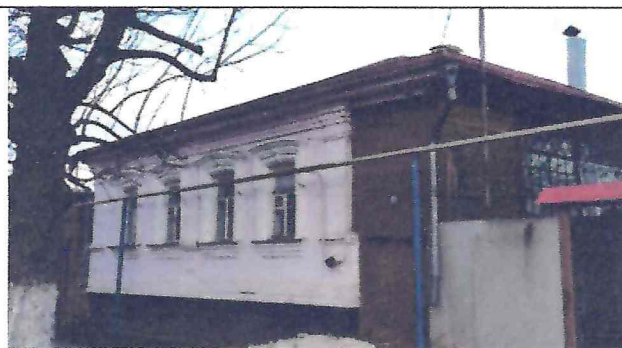
- объемно-пространственная композиция прямоугольного в плане одноэтажного кирпичного здания с цокольным этажом конца XIX - начала XX вв., с пристройкой, перекрытого вальмовой кровлей;

объемно-пространственная композиция прямоугольного в плане одноэтажного кирпичного здания на высоком цоколе конца XIX – начала XX вв., с деревянной пристройкой, перекрытого вальмовой кровлей;

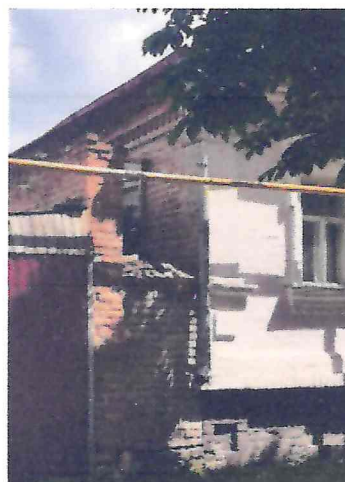
- капитальные стены конца XIX - начала XX вв., их конструкция и материал: кирпич, древесина;

капитальные стены конца XIX – начала XX вв., их конструкция и материал: кирпич, древесина;

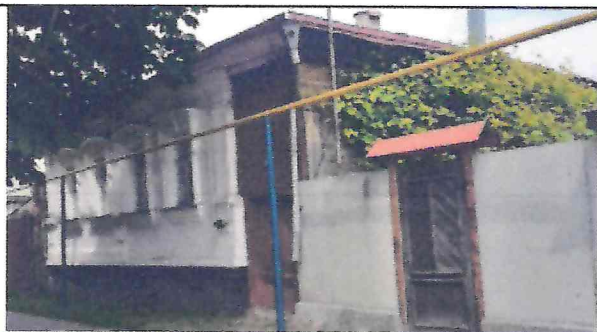
- композиционное решение и оформление фасада здания в редакции конца XIX - начала XX вв., включая размер, форму, местоположение и оформление оконных и дверных проемов, в том числе совокупность декоративных элементов;

композиционное решение и оформление фасада здания в редакции конца XIX – начала XX вв., включая размер, форму, местоположение и оформление оконных и дверных проемов, в том числе совокупность декоративных элементов;

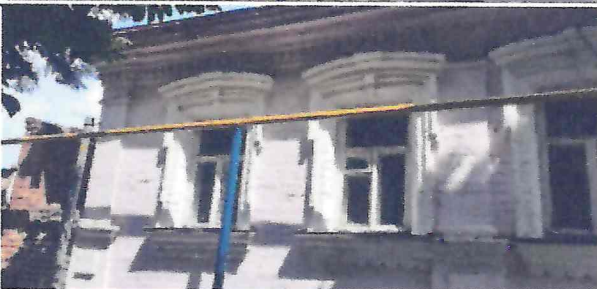
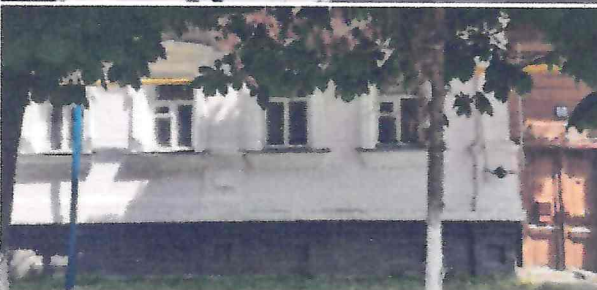
- архитектурно-художественное оформление фасадов здания в редакции конца XIX – начала XX веков, выполненного из кирпича, включая: систему угловых и межоконных лопаток, опирающихся на базы с филенками, фланкирующих группу по два окна, с горизонтальным членением в виде профилированных карнизов в уровне подоконного и надоконного карнизов; цокольный профилированный карниз с полочкой, профилированный венчающий карниз с дентикулами, раскрепованный над лопатками; гладкие оконные наличники в виде лент с лучковыми завершениями и замковыми камнями, украшенные вторым рядом полуналичников; лучковые сандрики с замковыми камнями; подоконные профилированные карнизы с узором;

архитектурно-художественное оформление фасадов здания в редакции конца XIX – начала XX веков, выполненного из кирпича, включая: систему угловых и межоконных лопаток, опирающихся на базы с филенками, фланкирующих группу по два окна, с горизонтальным членением в виде профилированных карнизов в уровне подоконного и

надоконного карнизов; цокольный профилированный карниз с полочкой, профилированный венчающий карниз с дентикулами, раскрепованный над лопатками; гладкие оконные наличники в виде лент с лучковыми завершениями и замковыми камнями, украшенные вторым рядом полуналичников; лучковые сандрики с замковыми камнями; подоконные профилированные карнизы с узором;

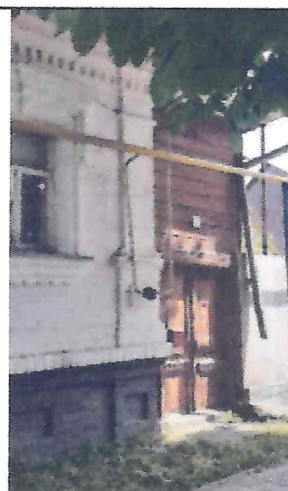
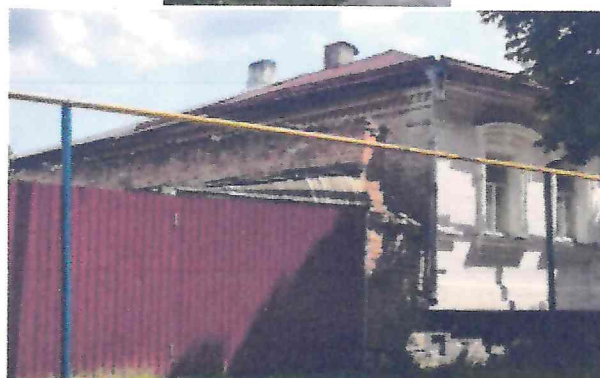
- способ и вид отделки фасадов: кирпичная кладка, цветное решение фасадов (уточняются в процессе проведения комплексных научных исследований и осуществления производства реставрационных работ);

способ и вид отделки фасадов: кирпичная кладка, цветовое решение фасадов (уточняются в процессе проведения комплексных научных исследований и осуществления производства реставрационных работ);

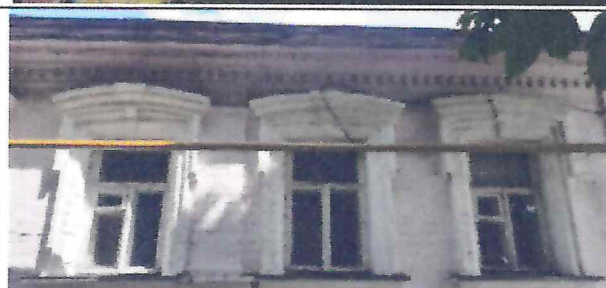
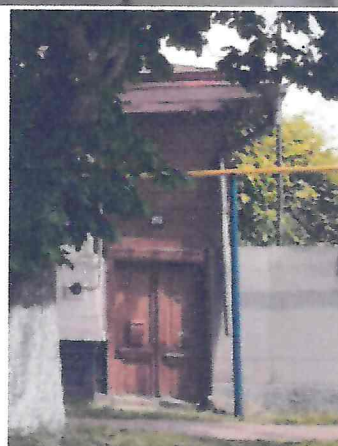
- оконные и дверные столярные заполнения, рисунок расстекловки и материал – древесина (уточняются в процессе проведения комплексных научных исследований и осуществления производства реставрационных работ).

оконные и дверные столярные заполнения, рисунок расстекловки и материал – древесина (уточняются в процессе проведения комплексных научных исследований и осуществления производства реставрационных работ).
