АКТ

государственной историко-культурной экспертизы в целях обоснования целесообразности включения в Единый государственный реестр объектов культурного наследия (памятников истории и культуры) народов Российской Федерации выявленного объекта культурного наследия «Братский корпус-1», XIX в., расположенного по адресу: Курская область, мужской монастырь, Коренная пустынь

Выявленный объект культурного наследия «Братский корпус-1», XIX в., расположенный по адресу: Курская область, мужской монастырь, Коренная пустынь (далее – Объект).

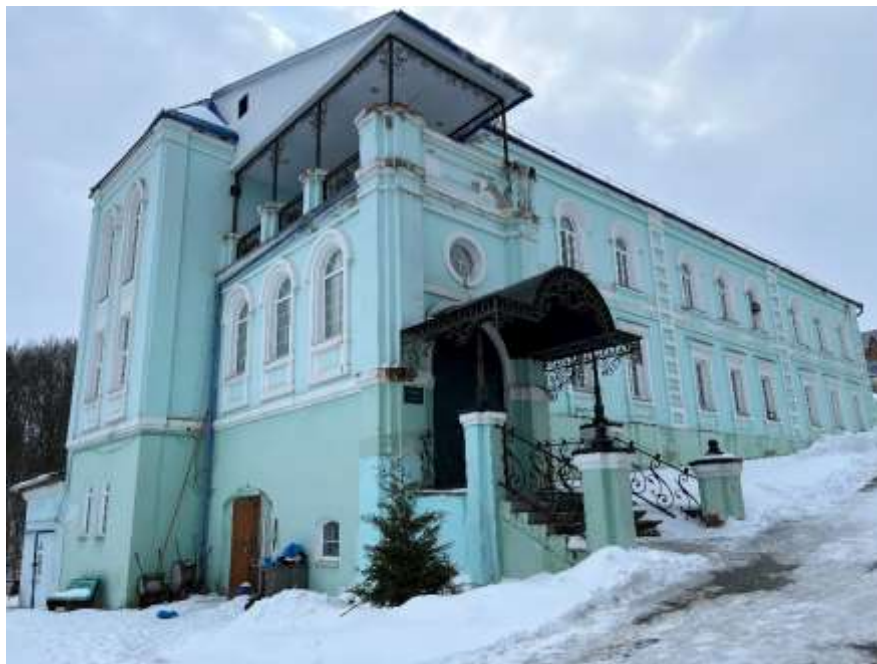
Здание братского корпуса-1 в Коренной пустыни

Исследуемое здание имеет следующие основные и отдельные части: основной объем, несколько подвалов, цилиндрических сводов и лестниц.

Описание конструктивных особенностей здания, согласно техническому паспорту здания (строения) от 08.08.2005 б/н: фундаменты бутовые, ленточные; наружные стены кирпичные; перегородки кирпичные; чердачные перекрытия деревянные; межэтажные перекрытия деревянные; подвальные перекрытия сводчатые; крыша стальная; полы оргалит; оконные проемы по два створных в проеме; двери простые; наружная отделка штукатурка, окраска; внутренняя отделка штукатурка, окраска стен, окон, дверей, полов; процент износа конструкций здания: 32%.

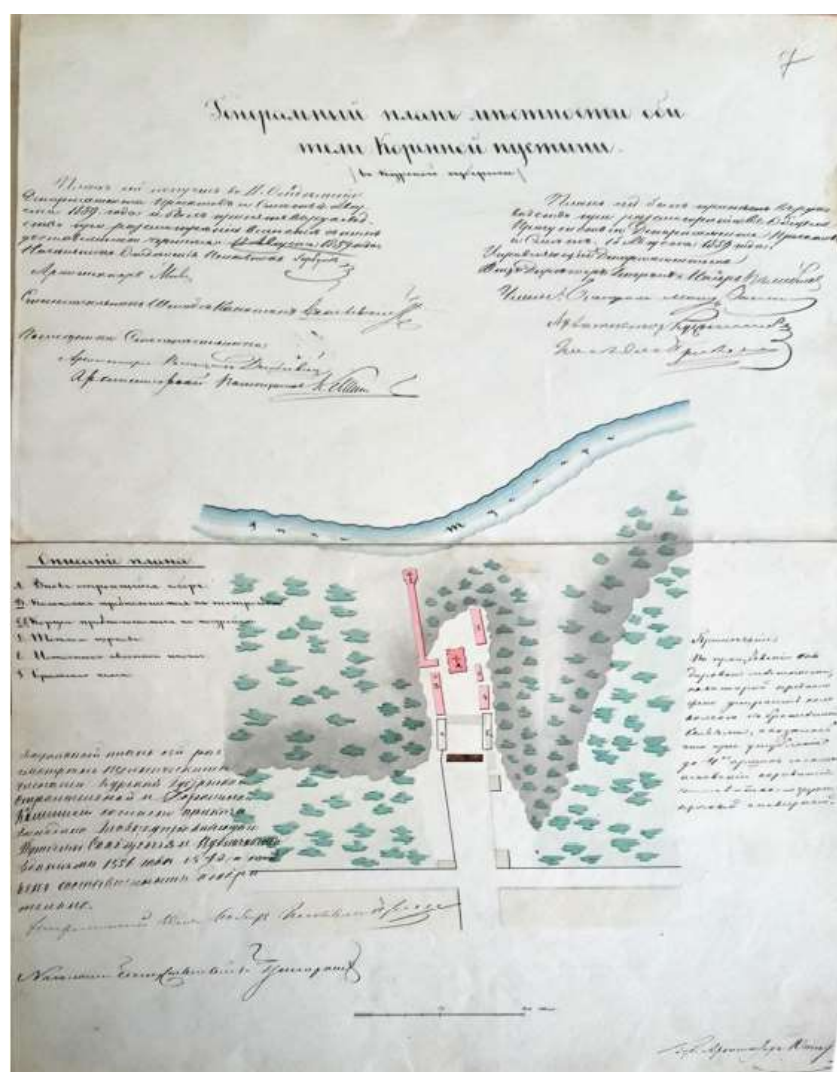
Генеральный план местности обители Коренной пустыни (в Курской губернии). На плане показаны: А. Вновь строящийся собор; В. Колокольня, предназначенная к постройке; С-Е. Корпуса, предполагаемые к постройке; D. Теплая церковь; Е. Источник явленной иконы; F. Братские кельи. Источник: РГИА. Ф. 218. Оп. 3. Д. 1792. Л. 7.

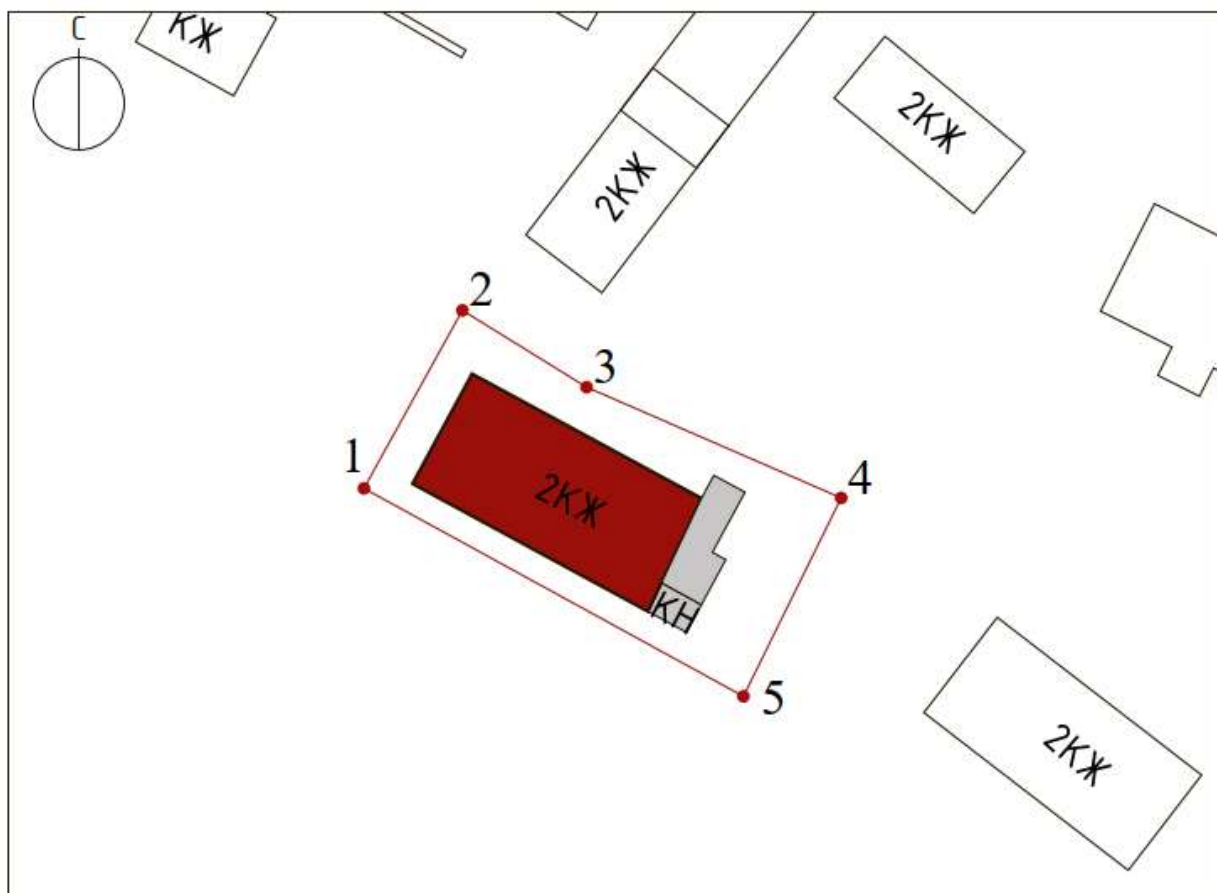
Масштаб 1:700

План границ территории объекта культурного наследия

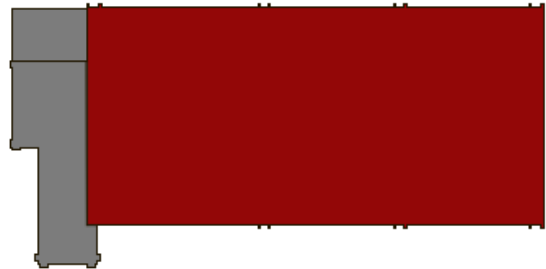
<p style="text-align: center;"> - основной охраняемый объем - пристройки, не относящиеся к предмету охраны </p>	<p>- объемно-пространственная композиция двухэтажного кирпичного здания с высоким подвалом, прямоугольного в плане с габаритами 30,0x13,87 м, перекрытое вальмовой крышей;</p> <p>- капитальные стены в редакции XIX в., их конструкция и материал: кирпич;</p>

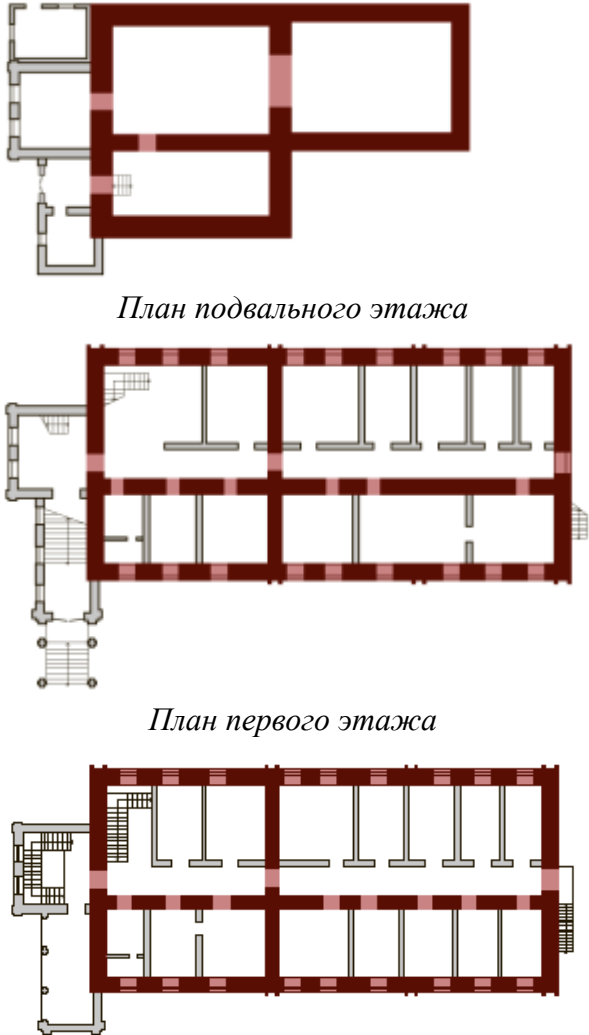
<p style="text-align: center;"><i>План подвального этажа</i></p> <p style="text-align: center;"><i>План первого этажа</i></p> <p style="text-align: center;"><i>План второго этажа</i></p>	<ul style="list-style-type: none"> - местоположение и конструкции; высотные отметки фасадных стен в редакции XIX в., высотные, планировочные отметки и конструкции подвальных, междуэтажных и чердачных перекрытий в редакции XIX в., фиксированное положение лестничной клетки, включая высотные, планировочные отметки и архитектурные конструкции лестниц в редакции I-ой пол. XIX в.; - планировочная схема здания с поэтажным зонированием;

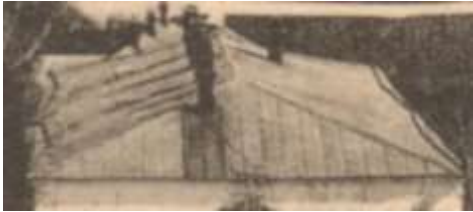
<p style="text-align: center;"><i>Конструкция и материал покрытия крыши Объекта кон. XIX в.</i></p>	
Композиционное и архитектурно-художественное решение фасадов, включая высотные планировочные отметки фасада, декоративные элементы, местоположение, ритм, габариты, форму оконных и дверных проемов:		
Все фасады

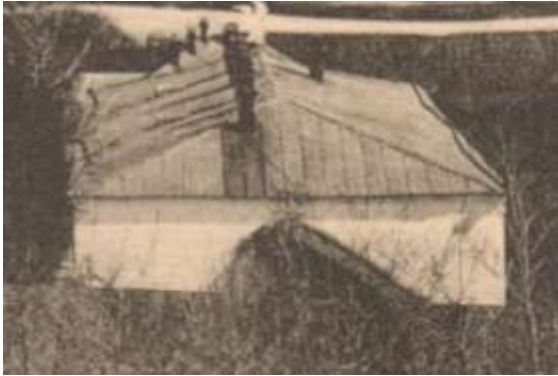
<p style="text-align: center;"><i>Фрагмент Объекта на фотокарточке кон. XIX в.</i></p>	<ul style="list-style-type: none"> - местоположение и конструкции; высотные отметки фасадных стен; высотные, планировочные отметки, архитектурное оформление фасадов и конструкции в редакции XIX в., включая размер, форму, местоположение и оформление оконных и дверных проемов; - все оконные и дверные столярные заполнения, конструкция и рисунок расстекловки в редакции XIX в. (уточняются в процессе проведения комплексных научных исследований и осуществления производства реставрационных работ). Материал заполнения оконных и дверных проемов – деревянное.

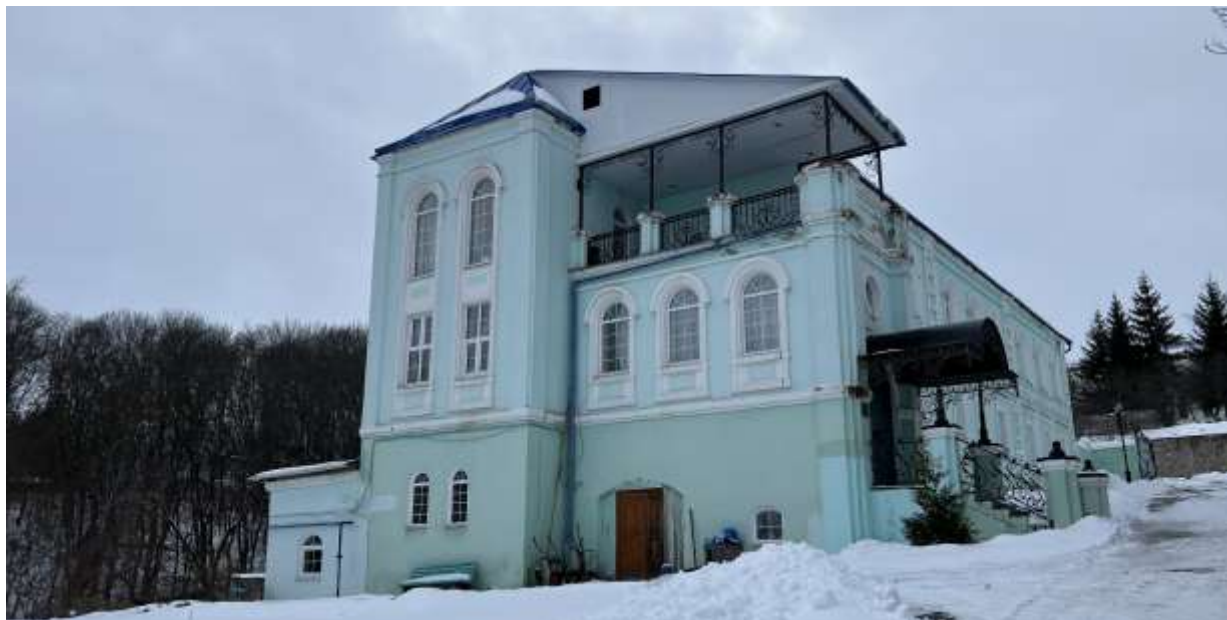
Т.ф. 1. Общий вид Объекта с северо-восточной стороны

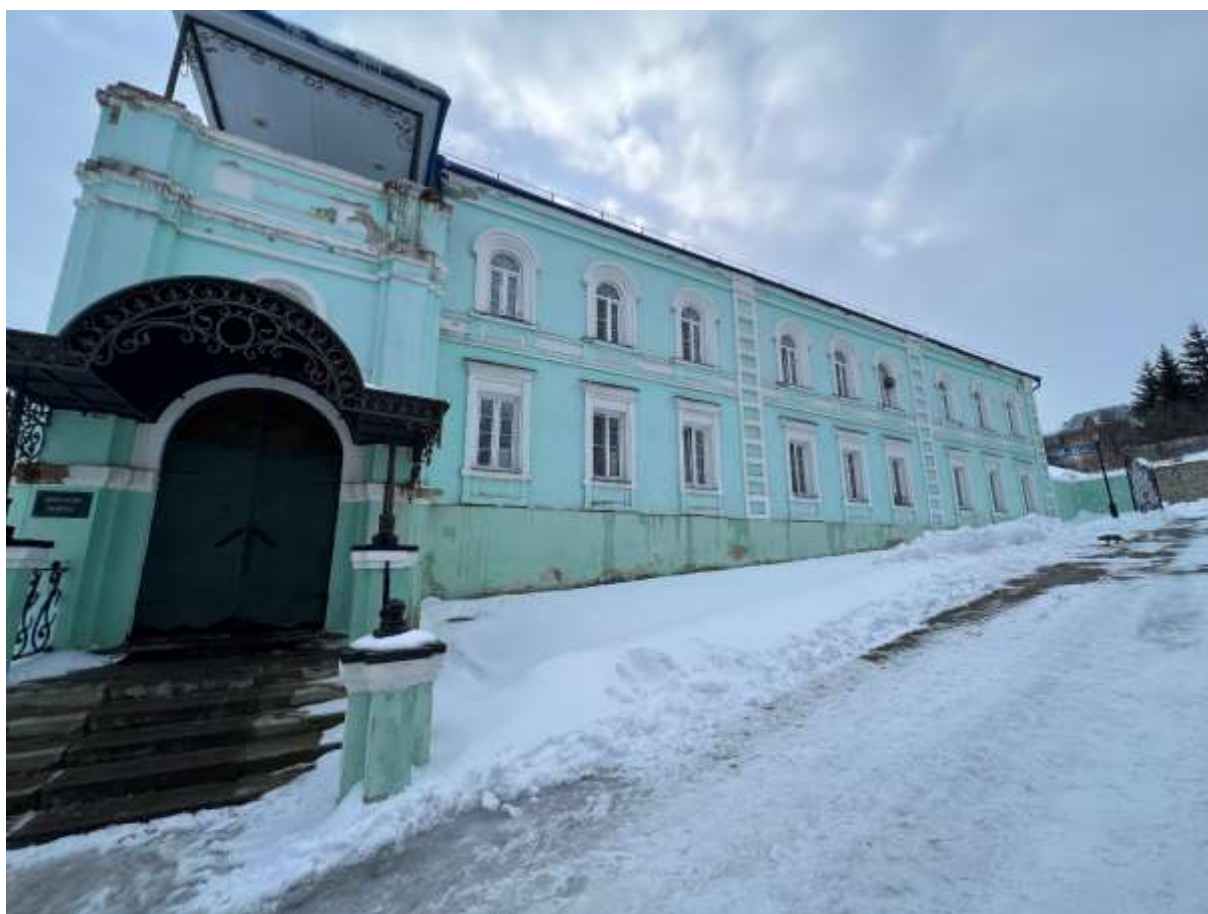
Т.ф. 2. Общий вид северного фасада Объекта

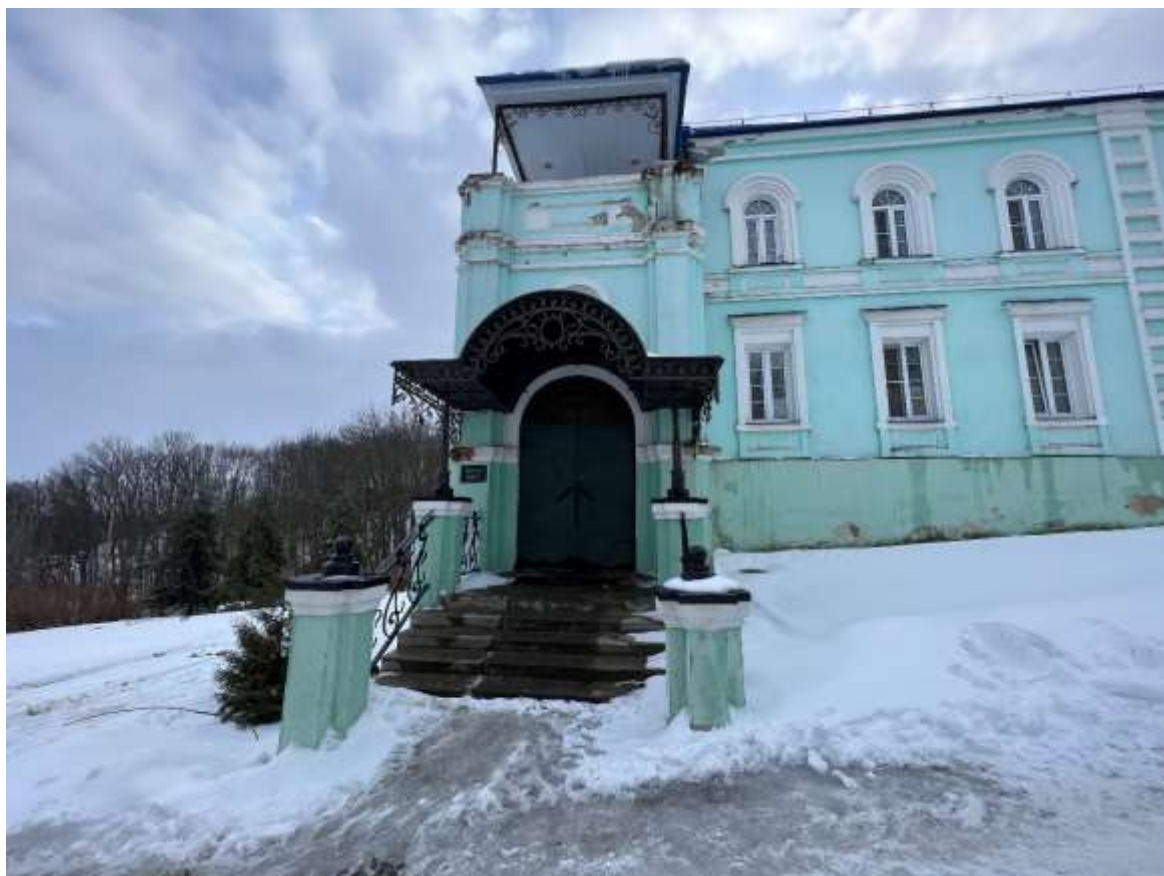
Т.ф. 3. Общий вид входной группы в здание с северной стороны
