П Р И К А З

Об утверждении предмета охраны объекта культурного наследия регионального значения «Флигель», 2-я половина XIX в., 1910-е гг., входящего в состав объекта культурного наследия регионального значения «Ансамбль усадьбы потомственного почетного гражданина Г.И. Лаврова», 2-я половина XIX в., 1910-е гг., расположенного по адресу: Курская область, город Курск, улица Белинского, дом 23

ПРЕДМЕТ ОХРАНЫ

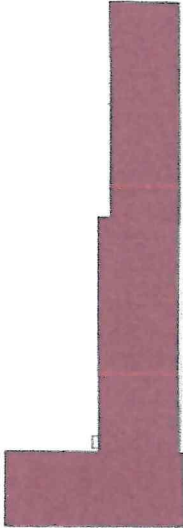
<p>- градостроительная роль в формировании красной линии застройки ул. Белинского (Пастуховская ул.).</p>
Объемно-пространственные характеристики, конструктивные элементы объекта:		
<p>Курская область, г. Курск, ул. Белинского, 23</p>	<p>Схема объемно-планировочной композиции здания</p>

<p>  - основной охраняемый объем</p>	<p>- объемно-пространственная композиция одноэтажного здания, в плане «Г»-образный объем с подвалом (уточняется в процессе проведения комплексных научных исследований и осуществления производства реставрационных работ);</p> <p>- одноэтажный объем (уточняется в процессе проведения комплексных научных исследований и осуществления производства реставрационных работ);</p>
<p>Курская область, г. Курск, ул. Белинского, 23</p>	  <p><i>Фрагмент северо-восточного фасада</i></p>	<p>- капитальные стены второй половины XIX в., 1910-х гг., их конструкция и материал: кирпичные;</p> <p>- материал и тип отделки: фасадные стены из глиняного кирпича в технике фламандской кладки; стены оштукатурены и окрашены охристой краской (уточняется в процессе проведения комплексных научных исследований и осуществления</p>

объемно-пространственная композиция одноэтажного здания, в плане «Г»-образный объем с подвалом (уточняется в процессе проведения комплексных научных исследований и осуществления производства реставрационных работ);

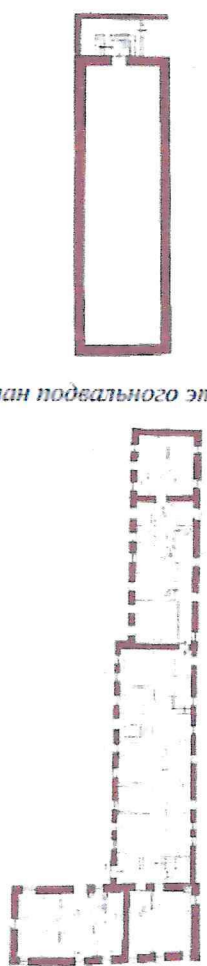
производства реставрационных работ).
Пространственно-планировочная структура объекта:		
Курская область, г. Курск, ул. Белинского, 23	<p><i>План подвального и первого этажей с обозначением несущих стен, относящихся к предмету охраны</i></p>

<p><i>План подвального этажа</i></p> <p><i>План первого этажа</i></p>	<p>- местоположение и конструкции; высотные отметки фасадных стен в редакции второй половины XIX в., 1910-х гг., высотные, планировочные отметки и конструкции междуэтажных и чердачных перекрытий в редакции второй половины XIX в., 1910-х гг. (уточняется в процессе проведения комплексных научных исследований и осуществления производства реставрационных работ);</p> <p>- планировочная схема здания в редакции второй половины XIX в., 1910-х гг. (уточняется в процессе проведения комплексных научных исследований и осуществления производства реставрационных работ);</p>
Композиционное и архитектурно-художественное решение фасадов, включая высотные планировочные отметки фасада, декоративные элементы, местоположение, ритм, габариты, форму оконных и дверных проемов:

местоположение и конструкции; высотные отметки фасадных стен в редакции второй половины XIX в., 1910-х гг., высотные, планировочные отметки и конструкции междуэтажных и чердачных перекрытий в редакции второй половины XIX в., 1910-х гг., (уточняется в процессе проведения комплексных научных исследований и осуществления производства реставрационных работ);

планировочная схема здания в редакции второй половины XIX в., 1910-х гг. (уточняется в процессе проведения комплексных научных исследований и осуществления производства реставрационных работ).

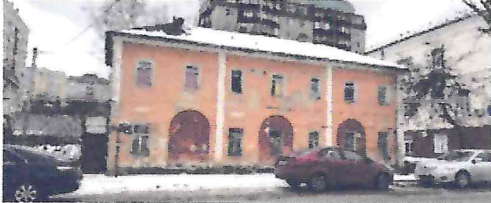
<p style="text-align: center;"><i>Северо-восточный фасад</i></p>	<ul style="list-style-type: none"> - построение фасада в 7 световых осях (уточняются в процессе проведения комплексных научных исследований и осуществления производства реставрационных работ); - полуциркульные арочные ниши с подоконными карнизами простого сечения на втором, четвертом и шестом световых осях (уточняются в процессе проведения комплексных научных исследований и осуществления производства реставрационных работ); - все оконные проемы прямоугольной формы с лучковой

<p>перемычкой, без обрамления (уточняются в процессе проведения комплексных научных исследований и осуществления производства реставрационных работ).</p>
<p>Юго-восточный фасад, обращенный на боковой фасад Главного усадебного дома:</p>	  <p><i>Юго-восточный фасад</i></p>	<p>- построение фасада в 3 световые оси (уточняются в процессе проведения комплексных научных исследований и осуществления производства реставрационных работ);</p> <p>- полуциркулярная арочная ниша с подоконным карнизом простого сечения на центральной световой оси (уточняется в процессе проведения комплексных научных исследований и осуществления производства реставрационных работ).</p>
<p>Юго-восточный фасад, обращенный на внутриворовую территорию Ансамбля</p>	  <p><i>Юго-восточный фасад</i></p>	<p>- построение фасада в 19 световых осей (уточняются в процессе проведения комплексных научных исследований и осуществления производства реставрационных работ).</p>

построение фасада в 7 световых осей (уточняются в процессе проведения комплексных научных исследований и осуществления производства реставрационных работ);

полуциркулярные арочные ниши с подоконными карнизами простого сечения на втором, четвертом и шестом световых осях (уточняются в процессе проведения комплексных научных исследований и осуществления производства реставрационных работ);

все оконные проемы прямоугольной формы с лучковой перемычкой, без обрамления (уточняются в процессе проведения комплексных научных исследований и осуществления производства реставрационных работ).

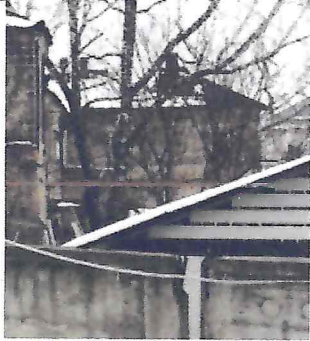
<p>Северо-западный фасад</p>	  <p><i>Северо-западный фасад</i></p>	<p>- построение фасада в 14 световых осей (уточняются в процессе проведения комплексных научных исследований и осуществления производства реставрационных работ).</p>
<p>Юго-западный фасад,</p>		<p>- построение фасада в 3 световые оси (уточняются в процессе</p>

<p>обращенный на внутриворовую территорию Ансамбля</p>

<p><i>Юго-западный фасад</i></p>	<p>проведения комплексных научных исследований и осуществления производства реставрационных работ).</p>
<p>Декоративные элементы, расположенные на фасадах объекта</p>		
<p>Северо-восточный и юго-восточный фасады</p>

Юго-западный фасад, обращенный на внутриворобую территорию объекта культурного наследия регионального значения «Ансамбль усадьбы потомственного почетного гражданина Г.И. Лаврова», 2-я половина XIX в., 1910-е гг.:

построение фасада в 3 световые оси (уточняются в процессе проведения комплексных научных исследований и осуществления производства реставрационных работ).
