## АКТ

### государственной историко-культурной экспертизы в целях обоснования целесообразности включения в Единый государственный реестр объектов культурного наследия (памятников истории и культуры) народов Российской Федерации выявленного объекта культурного наследия «Иконописная мастерская», XIX в., расположенного по адресу: Курская область, мужской монастырь, Коренная пустынь

Выявленный объект культурного наследия «Иконописная мастерская», XIX в., расположенный по адресу: Курская область, мужской монастырь, Коренная пустынь (далее – Объект).

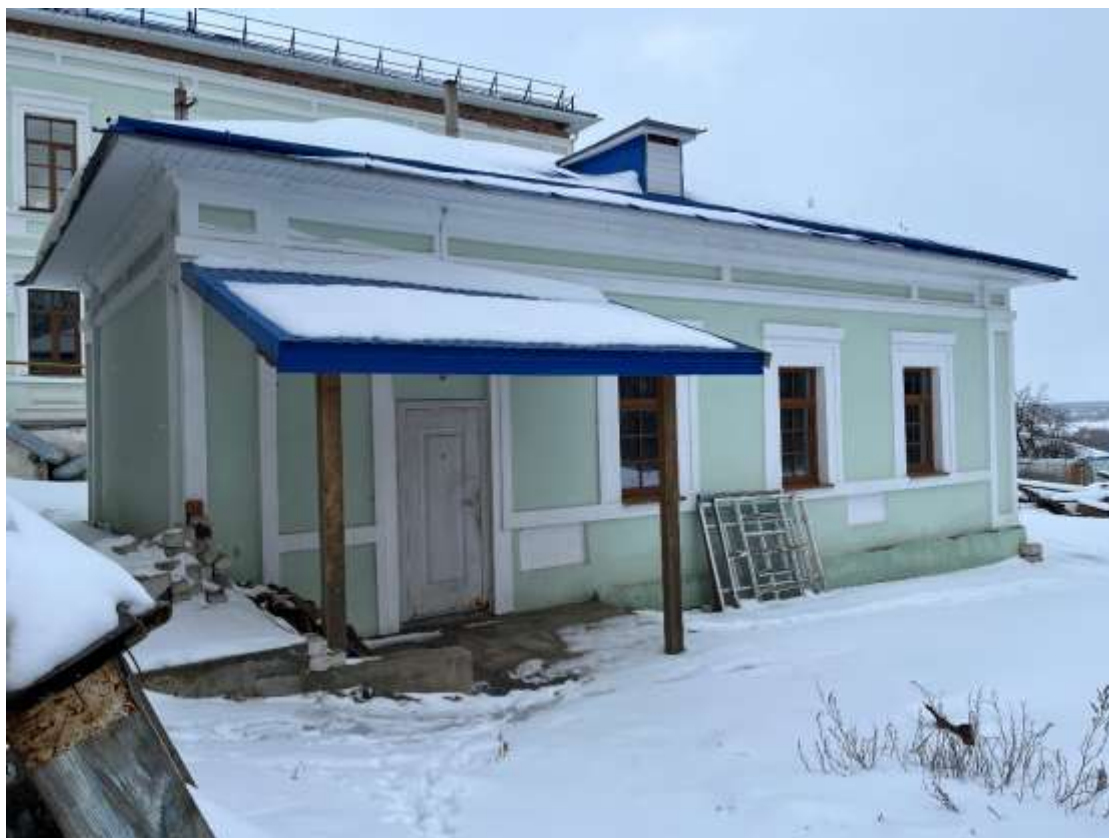
*Здание иконописной мастерской в Коренной пустыни*

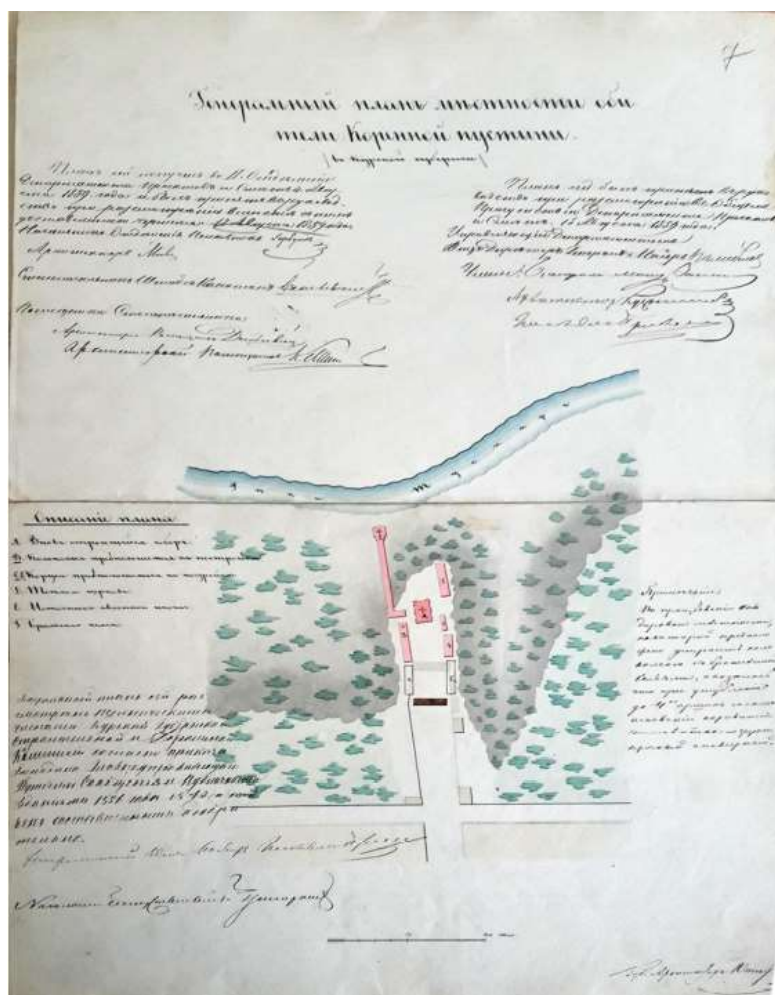
Генеральный план местности обители Коренной пустыни (в Курской губернии).  
На плане показаны: А. Вновь строящийся собор; В. Колокольня, предназначенная к  
постройке; С-Е. Корпуса, предполагаемые к постройке; D. Теплая церковь; Е. Источник явленной  
иконы; F. Братские кельи.

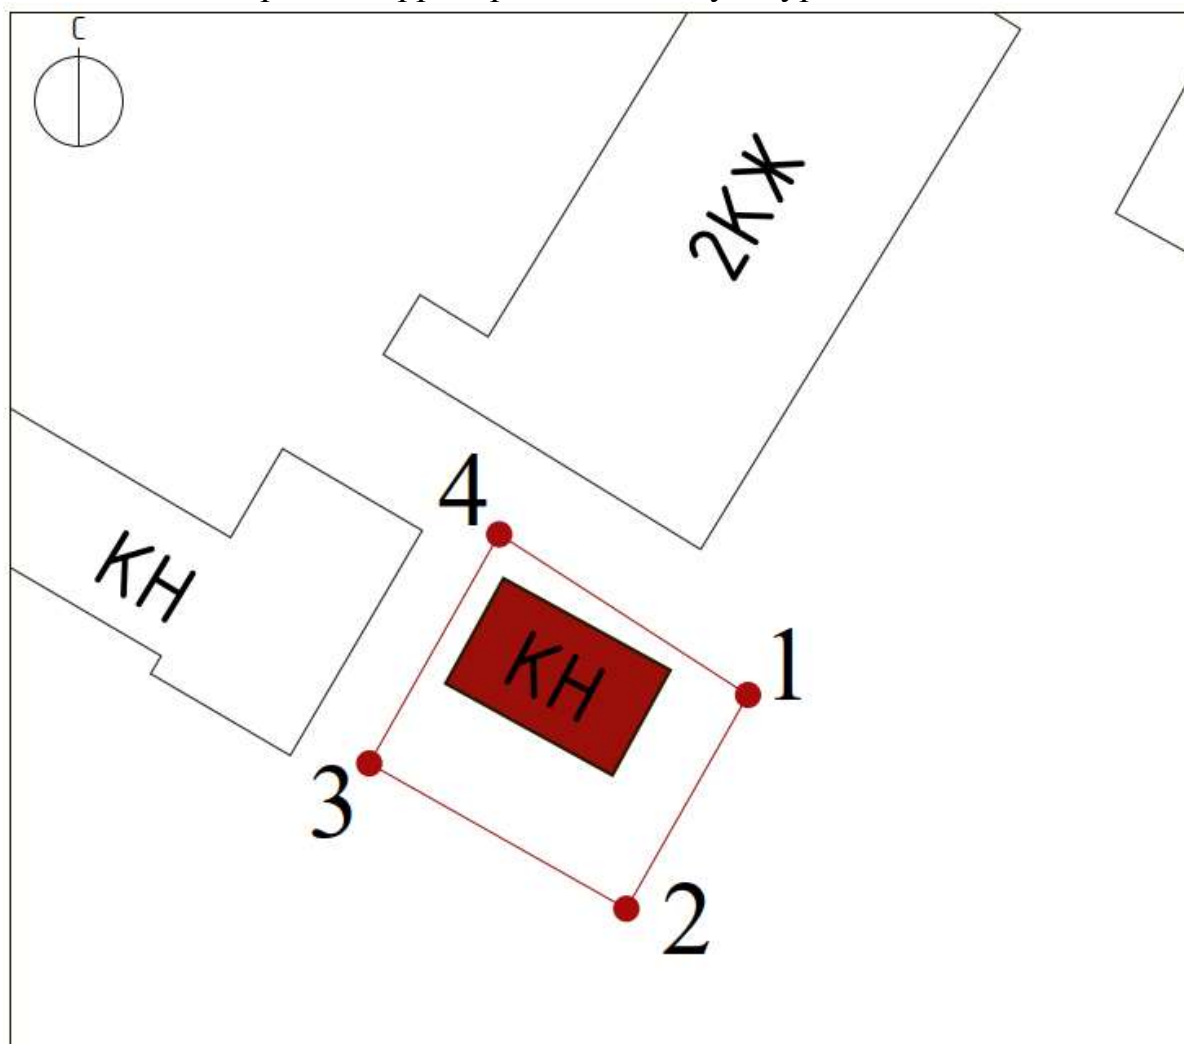
### План границ территории объекта культурного наследия

Масштаб 1:500

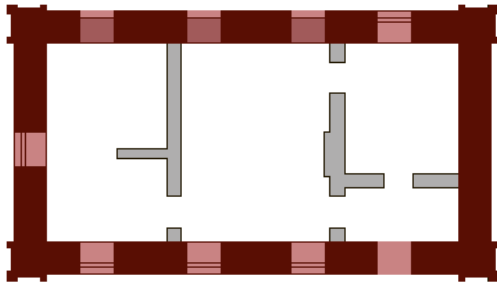
<p><i>План первого этажа</i></p>	<ul style="list-style-type: none"> <li>- местоположение и конструкции; высотные отметки фасадных стен в редакции XIX в., высотные, планировочные отметки и конструкции чердачных перекрытий в редакции XIX в.;</li> <li>- анфиладный тип планировочных связей помещений;</li> </ul>
Курская область, Золотухинский район, м. Свобода, ул. Советская, д. 40, лит. В1

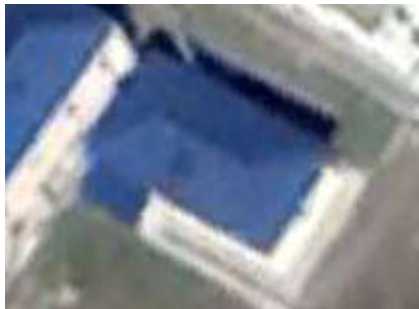
<p><i>Крыша Объекта</i></p>	<ul style="list-style-type: none"> <li>- вальмовая крыша здания XIX в, ее конструкция, конфигурация стропильной системы, в том числе высотные отметки по венчающему карнизу и коньку кровли.</li> </ul>

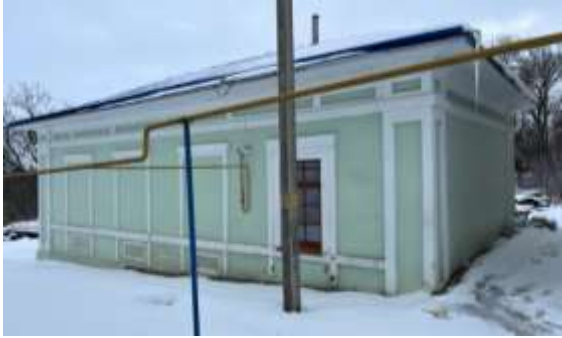
<p><i>Вид с севера</i></p>	<ul style="list-style-type: none"> <li>- местоположение и конструкции; высотные отметки фасадных стен; высотные, планировочные отметки, архитектурное оформление фасадов и конструкции в редакции XIX в., включая размер, форму, местоположение и оформление оконных и дверных проемов;</li> <li>- все оконные и дверные столярные заполнения, конструкция и рисунок расстекловки в редакции XIX в. (уточняются в процессе проведения комплексных научных исследований и осуществления производства реставрационных работ). Расстекловка оконных проемов – остекленная фрамуга, разделенная на две плоскости и трехчастная основная плоскость оконного заполнения. Материал</li> </ul>

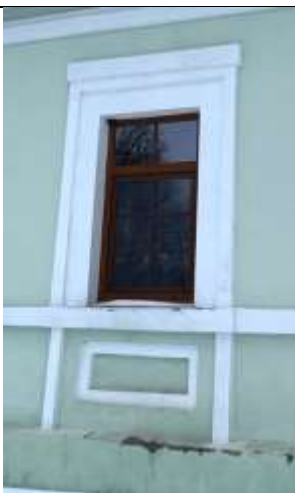
Все фасады		<ul style="list-style-type: none"> <li>- рамочные наличники, продолжающиеся под подоконной полочкой с горизонтальным прямым сандриком на завершении;</li> </ul>

*Наличники*

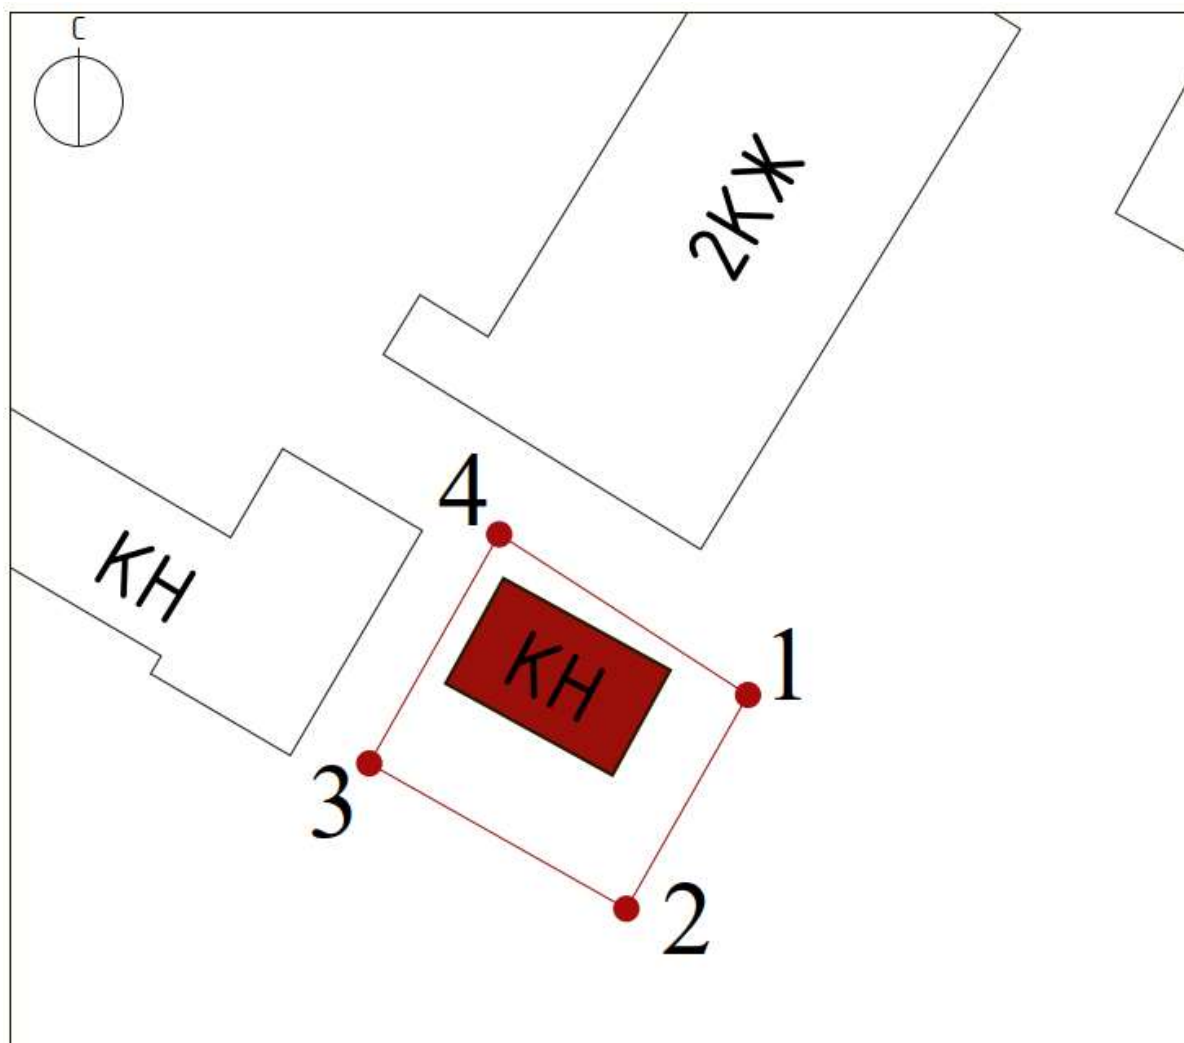
## План границ территории объекта культурного наследия

Масштаб 1:500

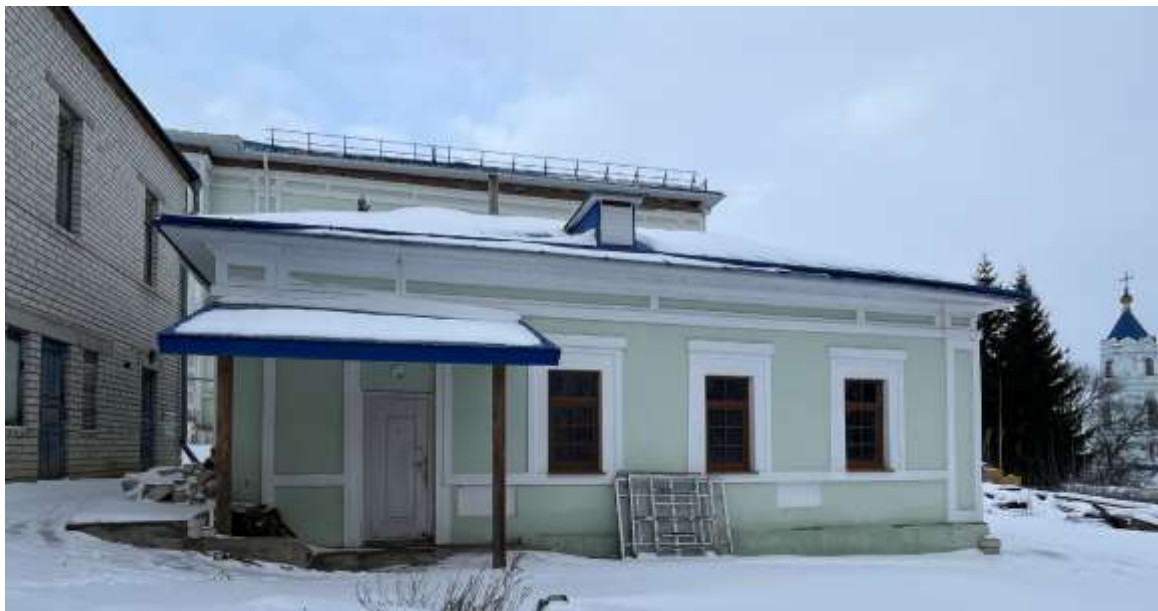
*Т.ф. 1. Общий вид южного фасада Объекта*

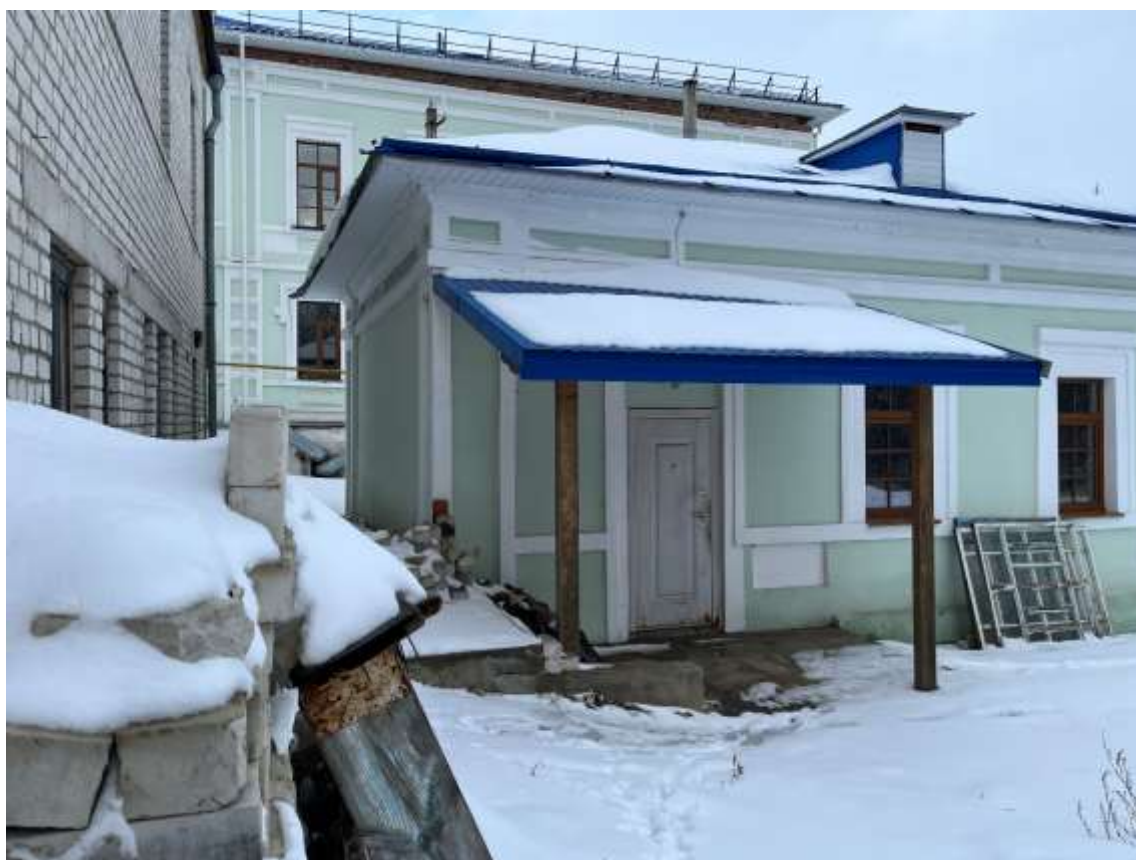
*Т.ф. 2. Общий вид на входную группу со стороны южного фасада Объекта*

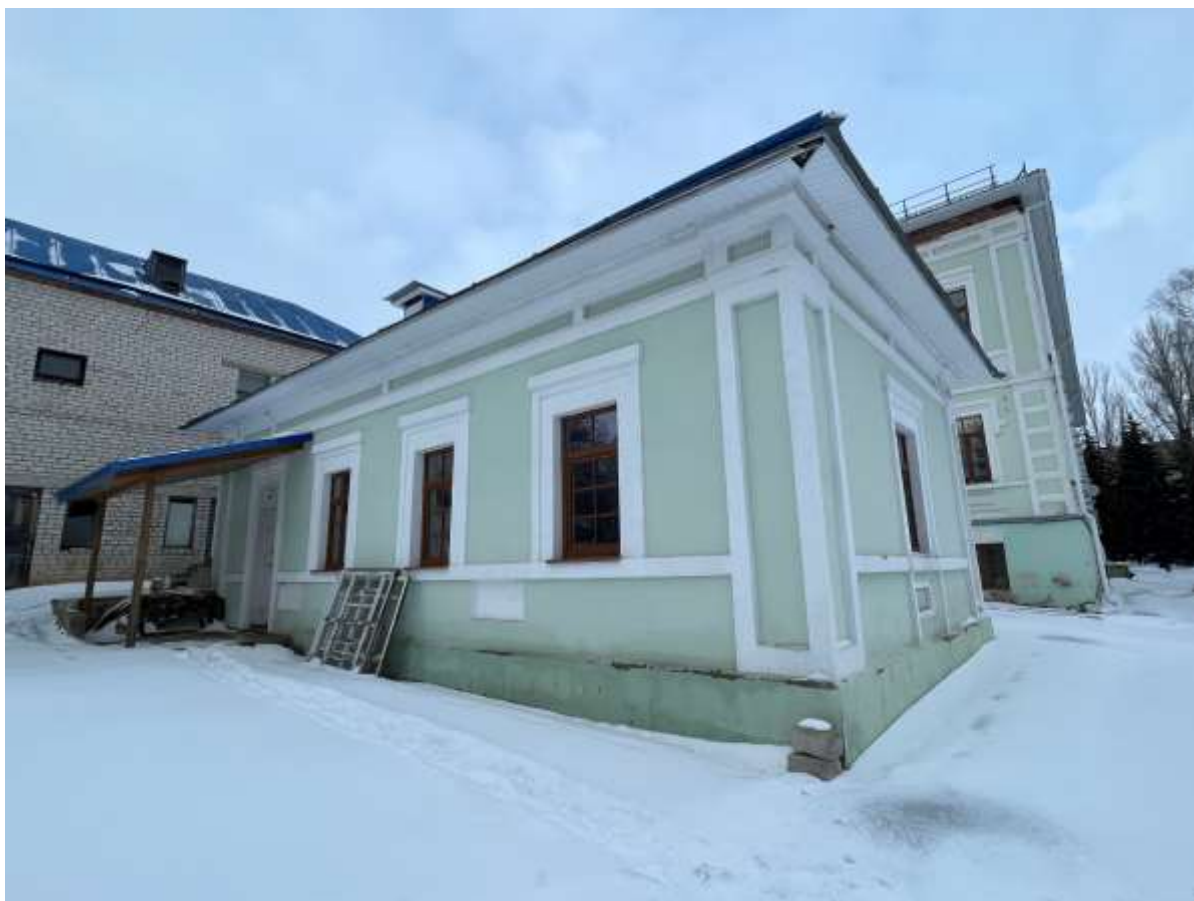
*Т.ф. 3. Общий вид на южный и восточный фасады Объекта*

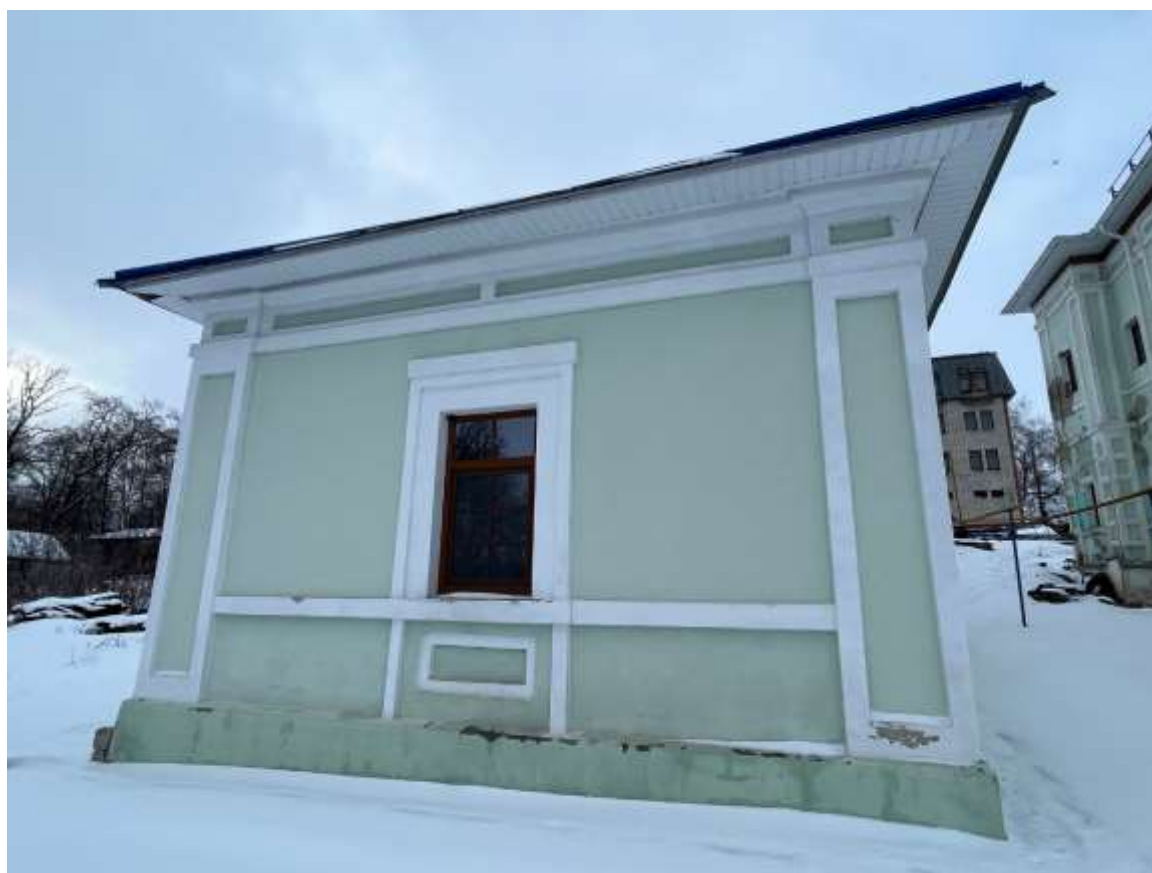
*Т.ф. 4. Общий вид восточного фасада Объекта*

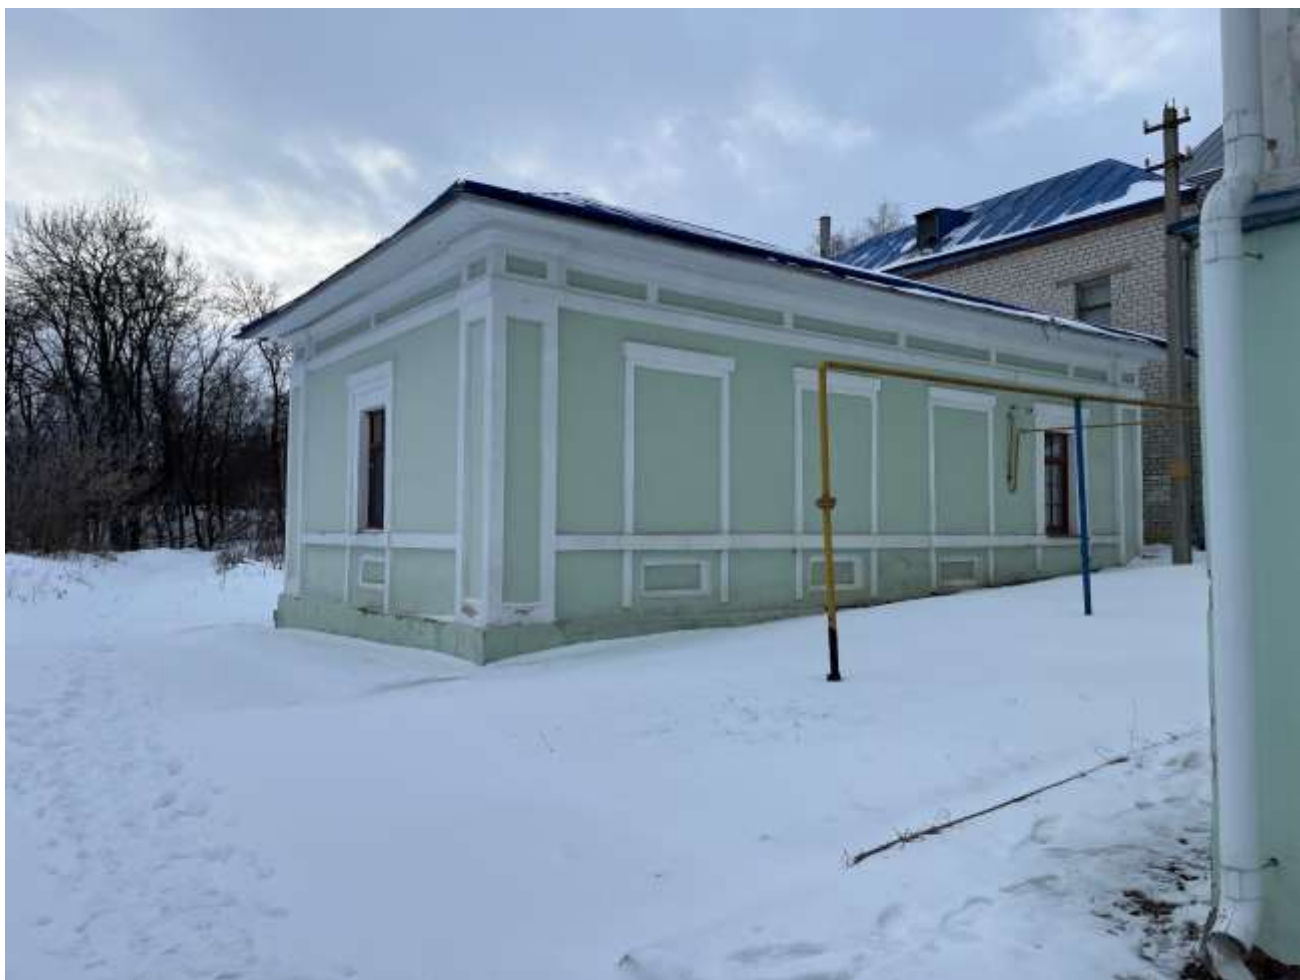
*Т.ф. 5. Общий вид восточного и северного фасадов Объекта*

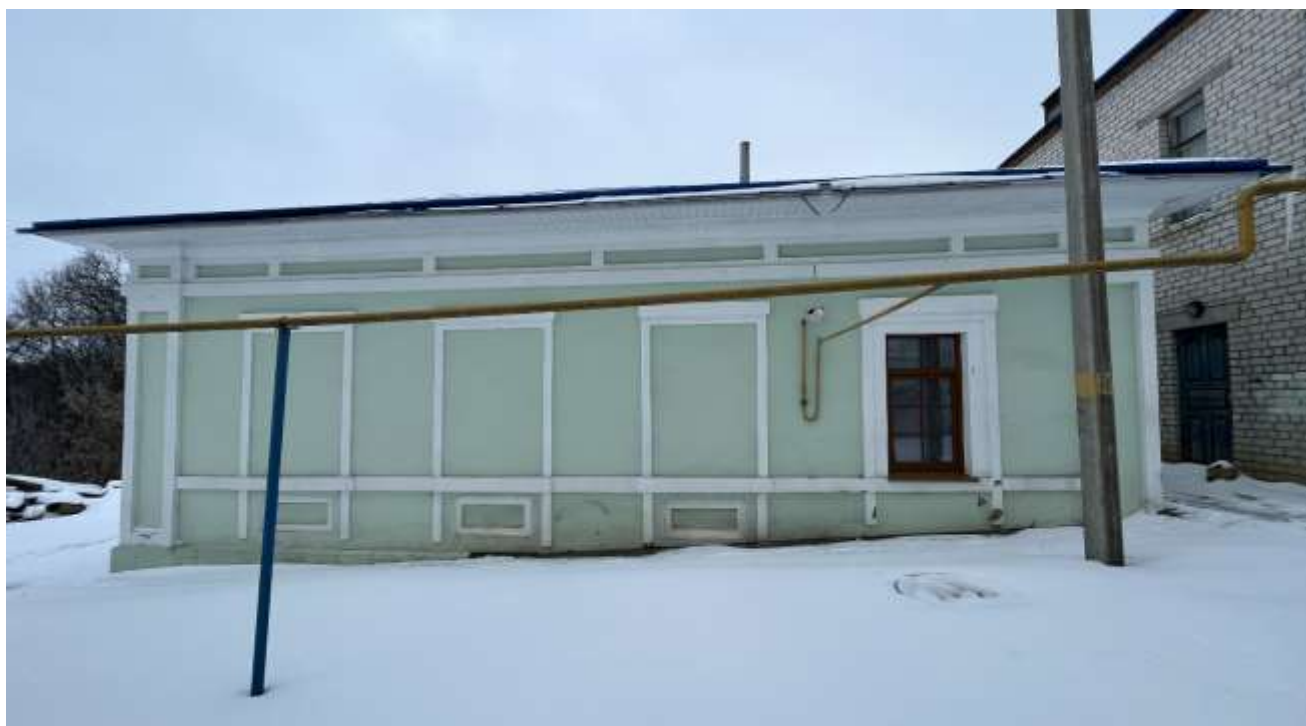
*Т.ф. 6. Общий вид северного фасада Объекта*

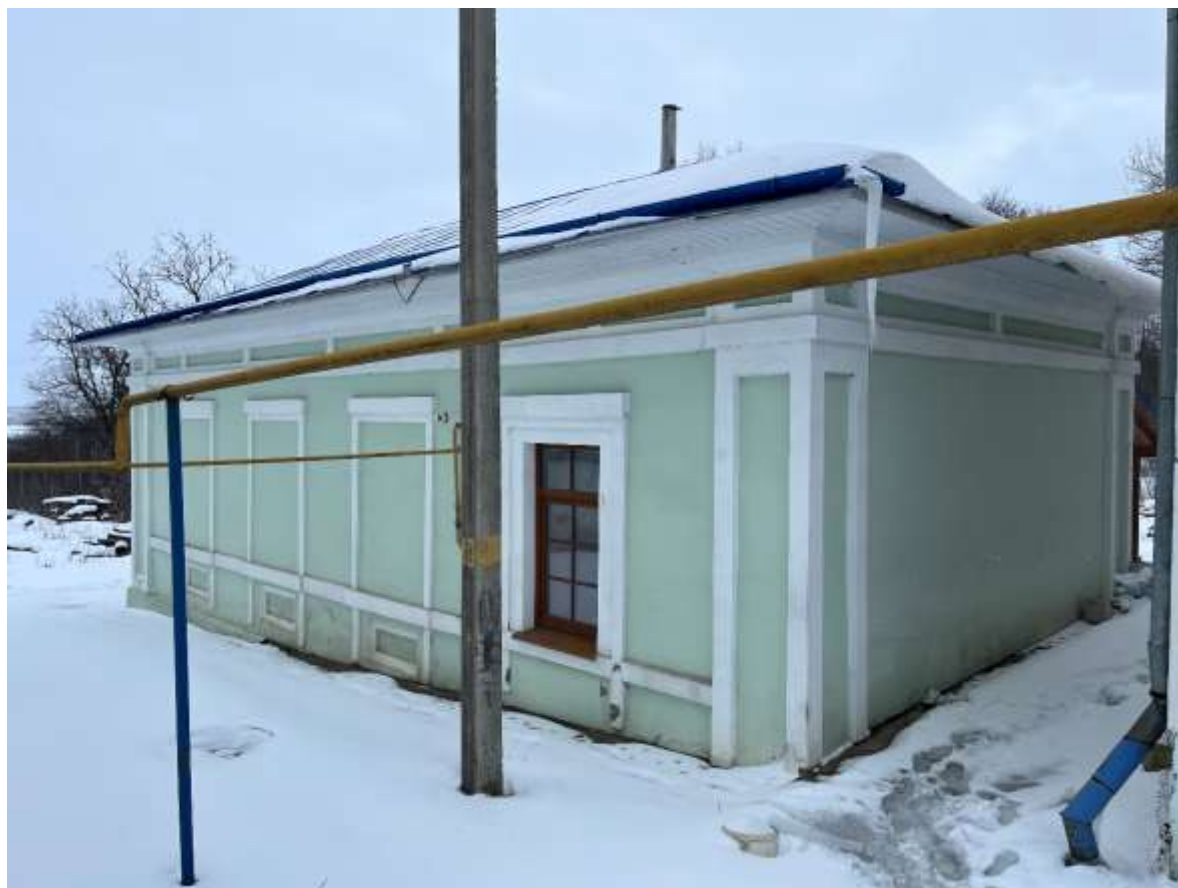
*Т.ф. 7. Общий вид северного и западного фасадов Объекта.*

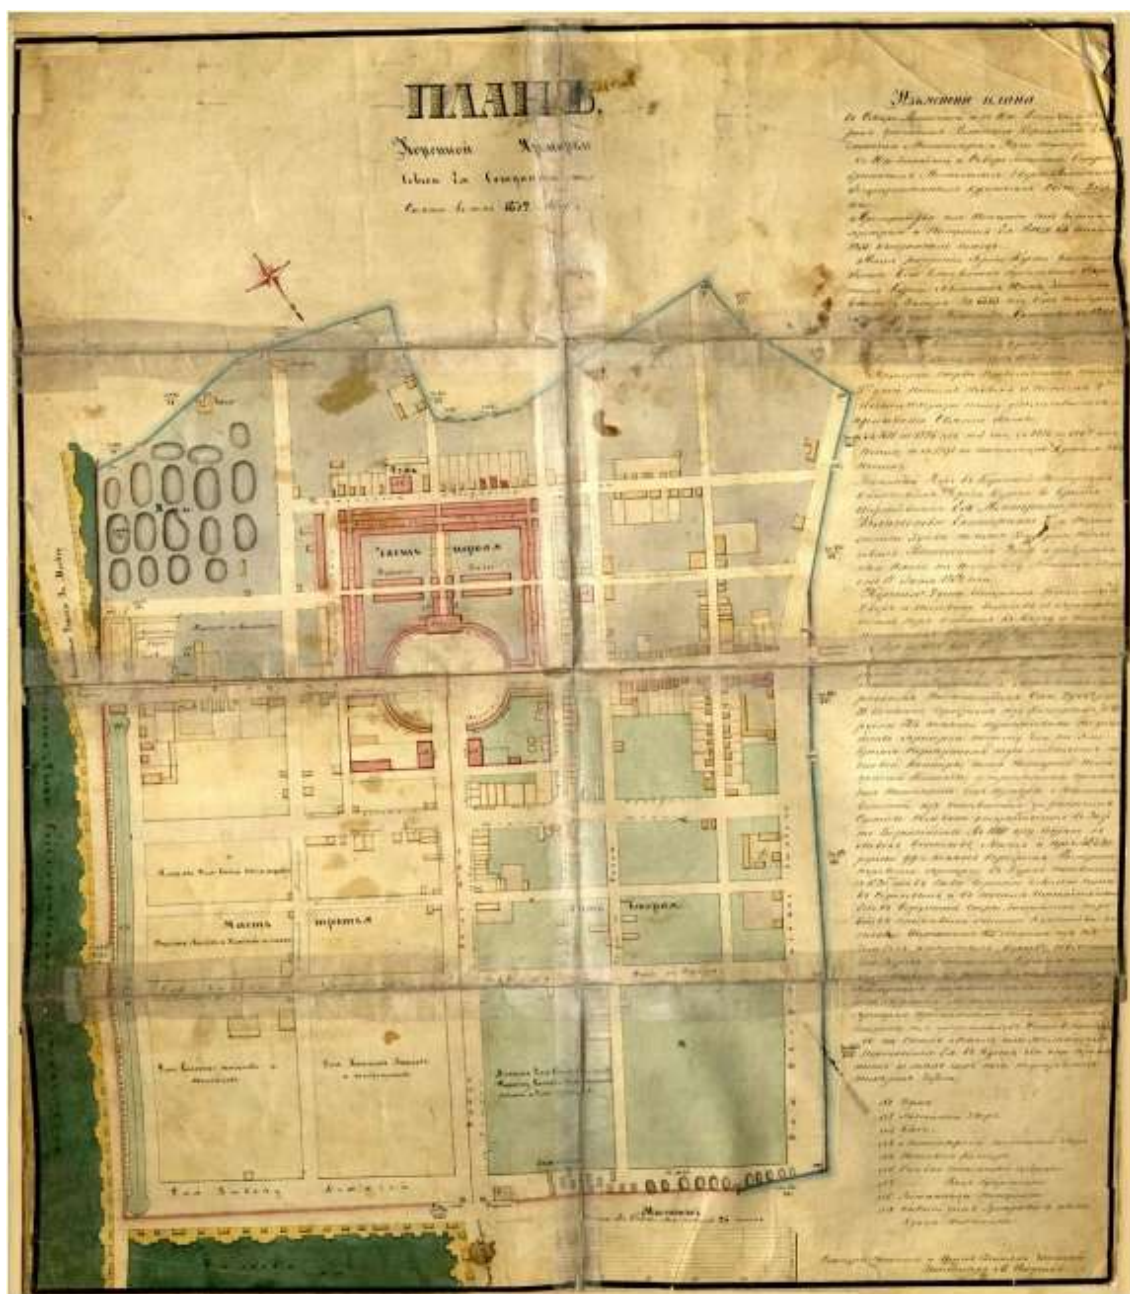
5. План Коренной Ярмарки. Снят в 1872 году.  
 Источник: ОКУ «ГАКО». Ф. 325. Оп. 1. Д. 187.

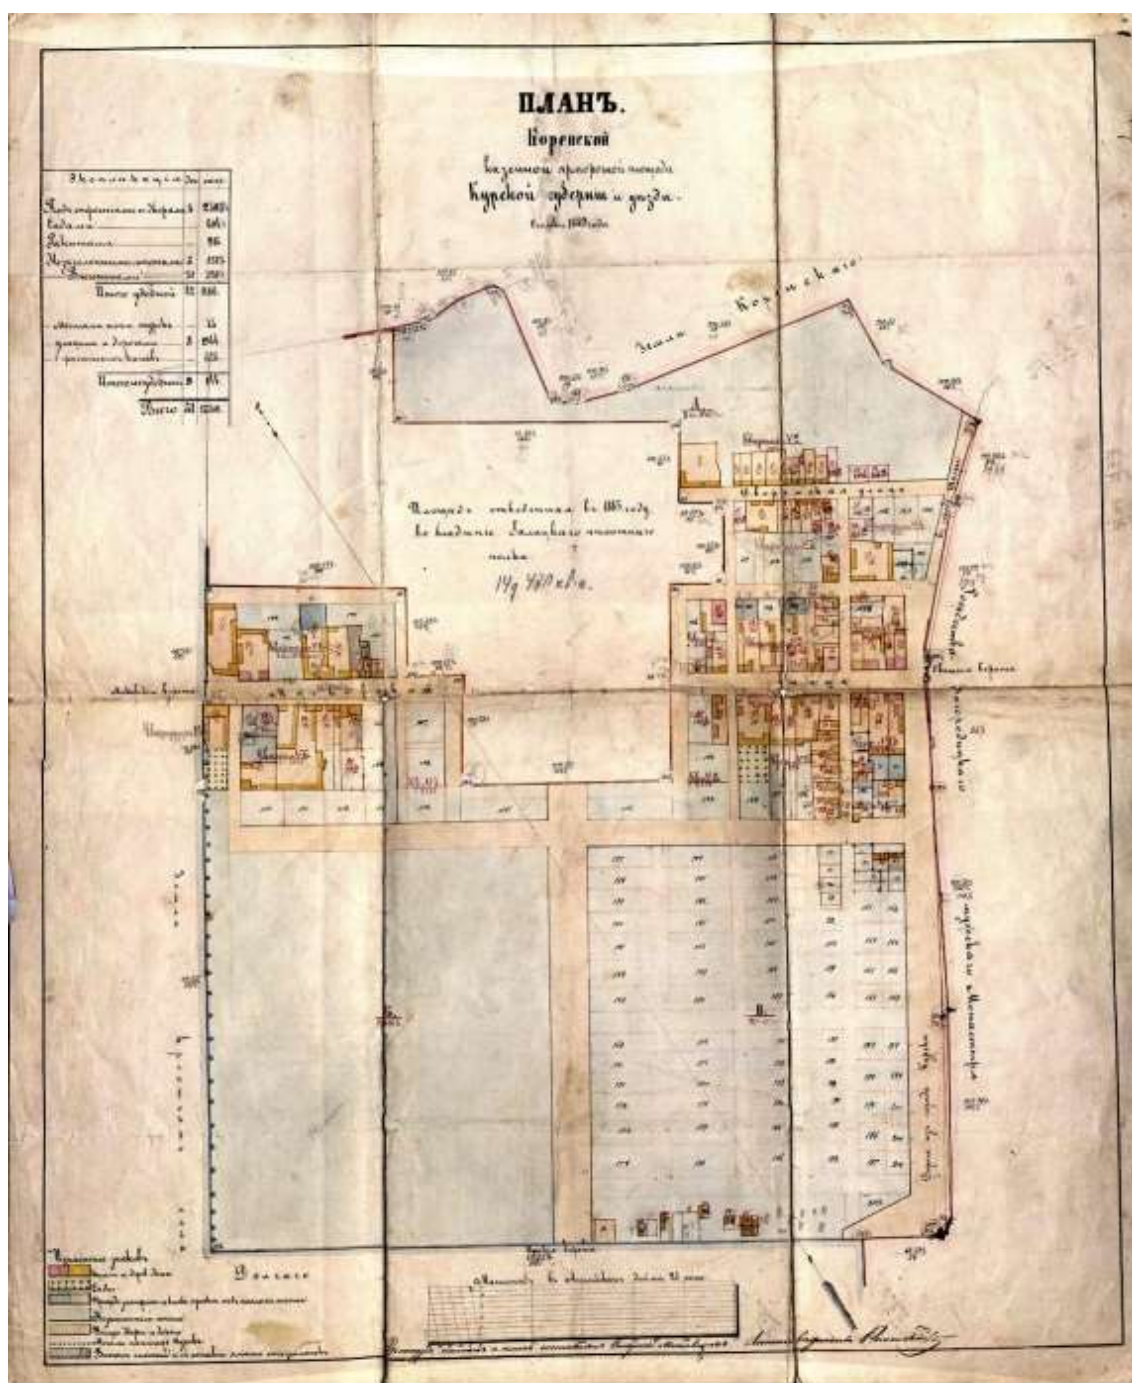
6. План Коренской казенной ярмарочной площади Курской губернии и уезда. Снят в 1889 году.

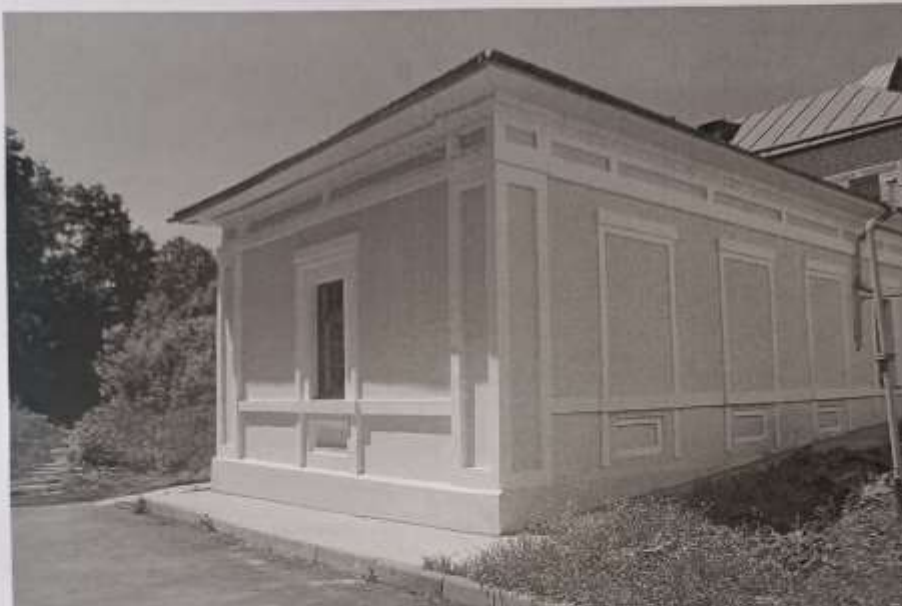
*Южный фасад. Материалы фотофиксации подготовил архитектор отдела архитектурно-  
исторической экспертизы ОБУК «Инспекция по охране объектов культурного наследия Курской  
области» Жирова М.С. Август, 2019 г.*

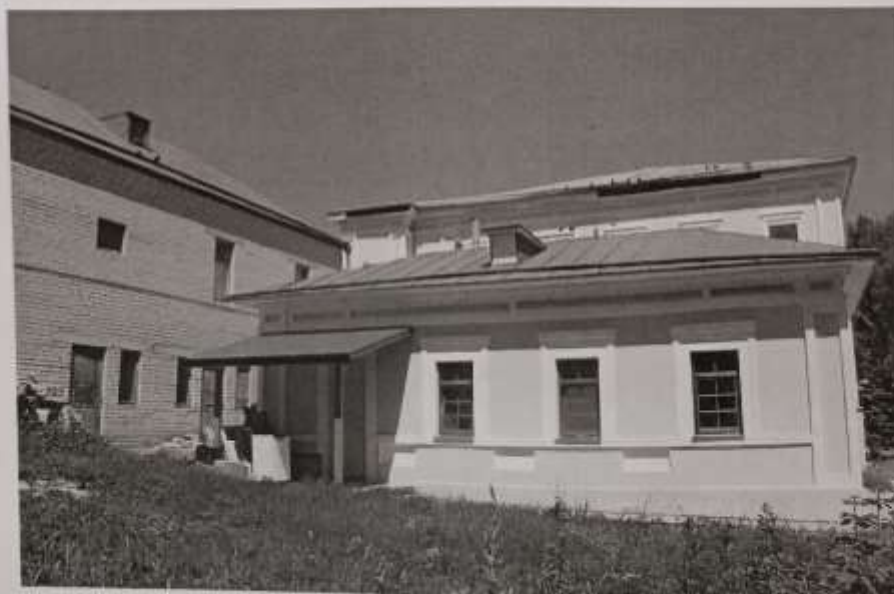
*Второстепенный фасад. Материалы фотофиксации подготовил архитектор отдела архитектурно-исторической экспертизы ОБУК «Инспекция по охране объектов культурного наследия Курской области» Жирова М.С. Август, 2019 г.*

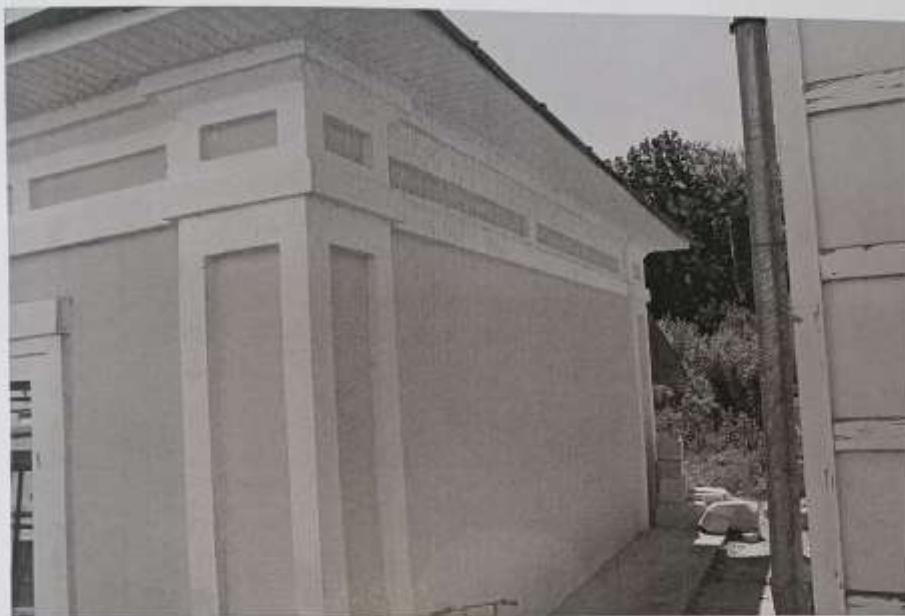
*Второстепенный фасад. Материалы фотофиксации подготовил архитектор отдела архитектурно-исторической экспертизы ОБУК «Инспекция по охране объектов культурного наследия Курской области» Жирова М.С. Август, 2019 г.*
